Marcus Thranes vei 6, 3617 KONGSBERG

**Meget pen og modernisert
halvpart av tomannsbolig i et
barnevennlig og rolig bomiljø nær
sentrum**

Tilstandsrapport

TOMANNSBOLIG

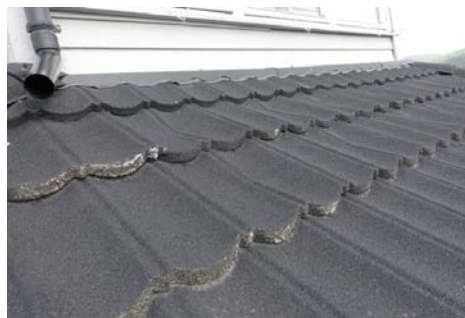
Nedløp og beslag

Takrenner og nedløp er i plastbelagt metall og plast.
Pipe er helbeslått i plastbelagt metall.

- Det er ikke tilfredsstillende bortledning av vann fra taknedløp ved grunnmur.
- Det mangler snøfangere på hele eller deler av taket, men det var ikke krav om dette på byggemeldingstidspunktet.
- Det mangler tilfredsstillende adkomst til pipe for feier.
- Mer enn halvparten av forventet brukstid er passert på renner/nedløp/beslag.
- Det er avvik:

Det registreres enkelte bulker og skader på nedløp og takrenner, en plass mangler det noen deler.

Deler som mangler må monteres og skadete deler må skiftes.

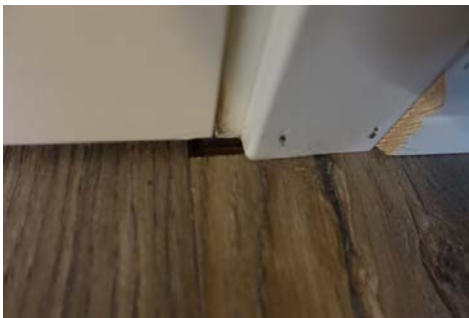
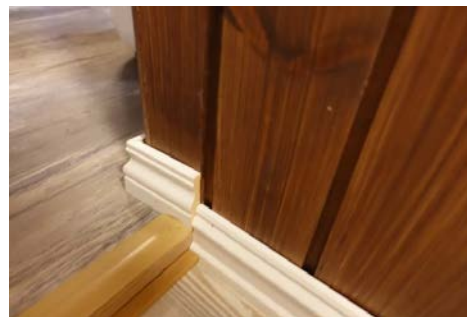
TG 2 Etasjeskille/gulv mot grunn

- Målt høydeforskjell på mellom 10 - 20 mm innenfor en lengde på 2 meter. Tilstandsgrad 2 gis med bakgrunn i standardens krav til godkjente måleavvik.
- Målt høydeforskjell på over 15 mm gjennom hele rommet. Tilstandsgrad 2 gis med bakgrunn i standardens krav til godkjente måleavvik.
- Det er avvik:

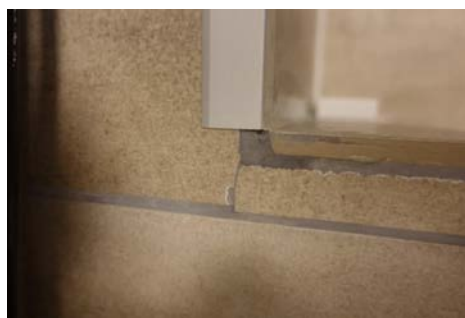
KJELLER > BAD

Dette rommet må sees på som en risikokonstruksjon, der det plutselig kan oppstå skader.

- Det er påvist at flisfuger har riss/sprekker.
- Det er påvist at noen fliser har bom (hulrom under).
- Det er avvik:
- Det er påvist avvik i fuger.

- Gjennomføre ytterligere undersøkelser og foreta utbedring av skade.
- Slike riss/sprekker kan indikere bakenforliggende fuktskader, og konstruksjonen bør observeres jevnlig for å vurdere utvikling.
- Tiltak:

Etablere silikonfuge rundt avløpsrør.

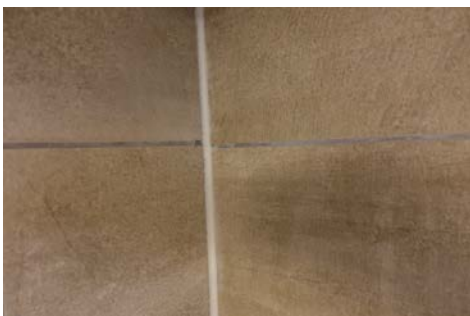
ⓘ TG 2 Overflater Gulv

- Det er mulighet for at det kan forekomme vannlekkasje på våtrommet hvor vann ikke vil gå til sluk.
- Det er påvist at flisfuger har riss/sprekker.
- Det er påvist at noen fliser har bom (hulrom under).
- Det er påvist avvik i fallforhold til sluk i forhold til krav i forskrift på byggetidspunktet.
- Det er avvik:

Det er montert waterguard/fuktfølere på gulvet.

Dette rommet er vurdert til å være en risikokonstruksjon der det kan oppstå lekkasjer som ikke vil gå i sluk, samt at løsningen med Saniflo anlegget ikke har en teknisk godkjenning.

- Tiltak:
- Gjennomføre ytterligere undersøkelser og foreta utbedring av skade.
- Slike riss/sprekker kan indikere bakenforliggende fuktskader, og konstruksjonen bør observeres jevnlig for å vurdere utvikling.

Det anbefales å etablere et sluk på rommet.

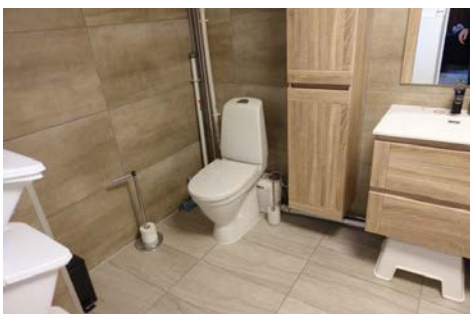
ⓘ TG 2 Sluk, membran og tettesjikt

Det er montert waterguard/fuktfølere på gulvet.

Dette rommet er vurdert til å være en risikokonstruksjon der det kan oppstå lekkasjer som ikke vil gå i sluk, samt at løsningen med Saniflo anlegget ikke har en teknisk godkjenning.

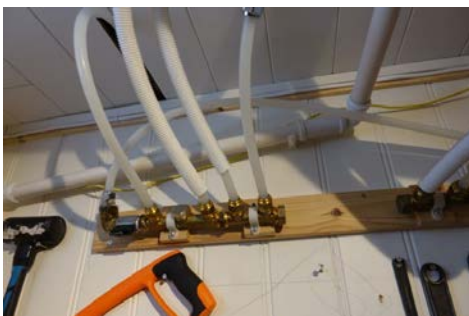
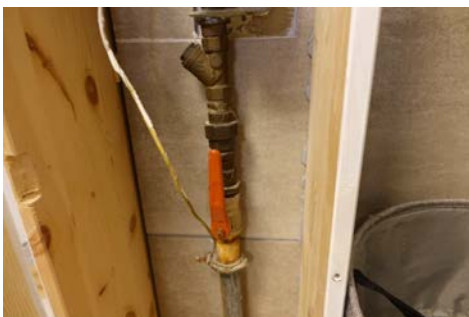
! TG 2 Avløpsrør

- Det er ikke påvist tilfredsstillende lufting av avløpsanlegget.
- Arbeid på avløpsrør er utført uten bruk av rørlegger.
- Det er avvik:

Anlegges må sies på som en risikokonstruksjon, hvor det plutselig kan oppstå feil og lekkasjer da det er brukt et produkt som heter Saniflo, hvor det ikke foreligger teknisk godkjenning.

- Det må gjøres nærmere undersøkelser.
- Skal avviket lukkes må løsning på lufting av kloakk dokumenteres/fremvises.
- Tiltak:
- Anlegget bør sjekkes av fagperson.

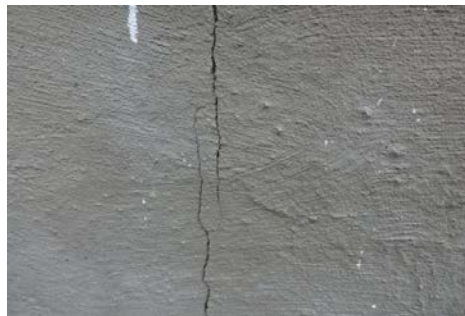
TC 2 Forstøtningsmurer

- Det er påvist mindre sprekker og/eller skjevheter i muren.
