Straumsnesveien 103, 8725 UTSKARPEN

Tilstandsrapport

Befaringsdato: 26.08.2024

FRITIDSBOLIG

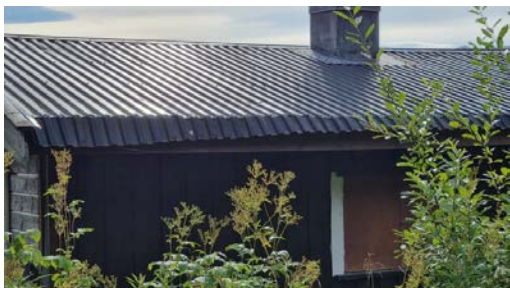
- Det er påvist skader eller avvik på selve taktekingen.
- Mer enn halvparten av forventet brukstid er passert på taktekingen.
- Mer enn halvparten av forventet brukstid er passert på undertak.

Taktekket har store nedbøyninger.

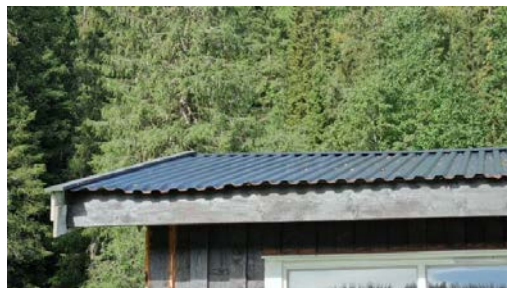
Taktekket har noe overflaterust.

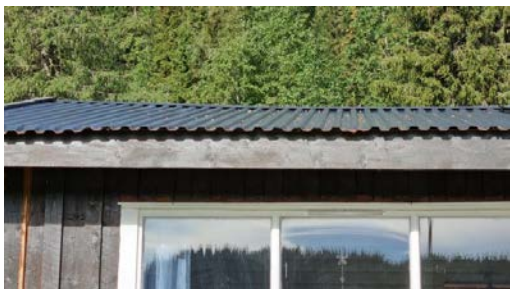
Det er ikke montert takrenner.

Montering av takrenner og nedløp må påregnes.

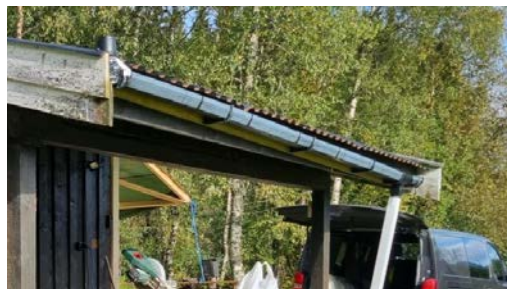
Renner og nedløp av plast på takutstikk mot øst.

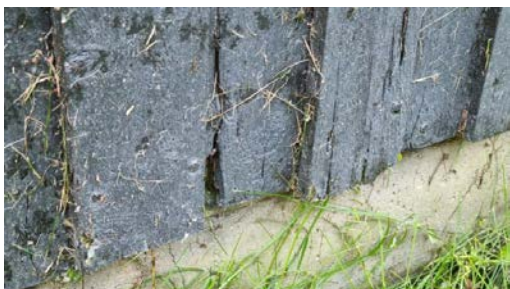
Stående tømmermannskledning er moden for utskifting.

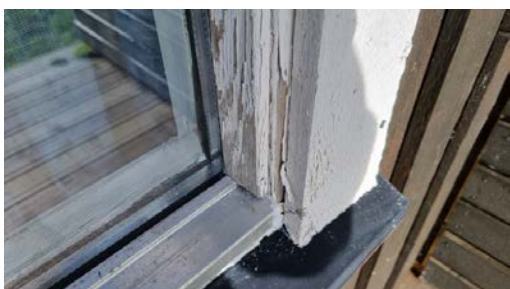
- Karmene i vinduer er slitte og det er sprekker i trevirket.

Vinduer har værslitasje.

Utskifting av vinduer bør vurderes.

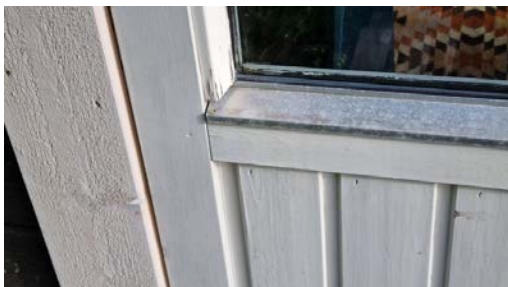
- Karmene i dører er værslitte utvendig og det er sprekker i trevirket.

Terrassedør er værslitt.

Hvis det blir registrert mye kaldtrekk fra utgangsdør til markplattung, bør utskifting av dør vurderes.
Overflatebehandling av terrassedør bør vurderes.
Det bør monteres nytt beslag over inngangsdør.

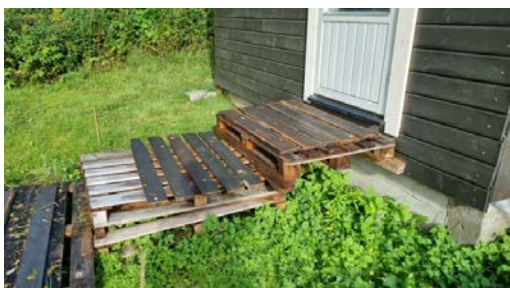
Provisorisk trapp uten rekkverk.

Det må etableres ny trapp med rekkverk for å lukke avviket.

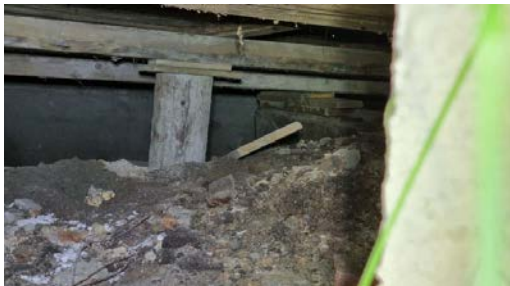
- Målt høydeforskjell på over 20 mm innenfor en lengde på 2 meter. Tilstandsgrad 3 gis med bakgrunn i standardens krav til godkjente måleavvik.
- Målt høydeforskjell på over 30 mm gjennom hele rommet. Tilstandsgrad 3 gis med bakgrunn i standardens krav til godkjente måleavvik.

Eier har fått montert søyler av tre under deler av bjelkelaget, dette er gjort for å rette opp noe av skjevheten i bjelkelaget.

Bygningsdelen virker å fungere godt med dagens tilstand, og registrert avvik er relativt normalt alder tatt i betraktning. Oppretting av gulv anses av takstmannen ikke som nødvendig (relatert til boligens alder) men ved oppussing kan likevel dette vurderes. TG3 gis med bakgrunn i standardens strenge krav til planavvik/skjevheter.

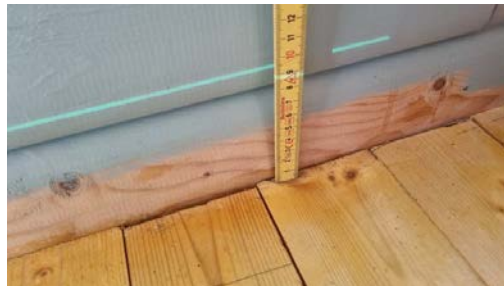
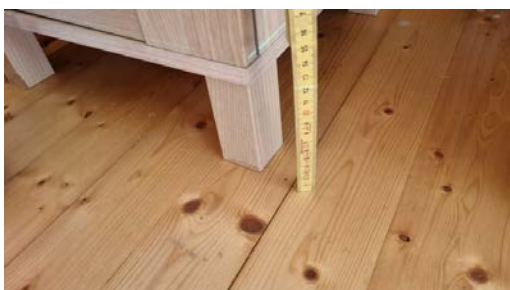
Kontroll av planavvik.

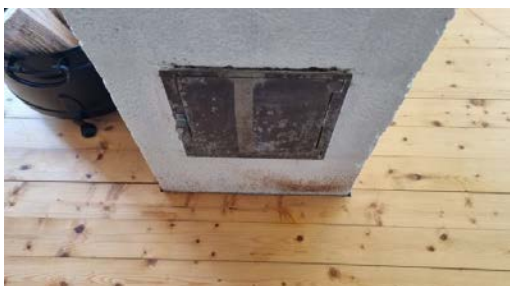
Ildfast plate mangler på gulvet under sotluke på pipe.

- Det anbefales å montere ildfast plate under luker på pipe.

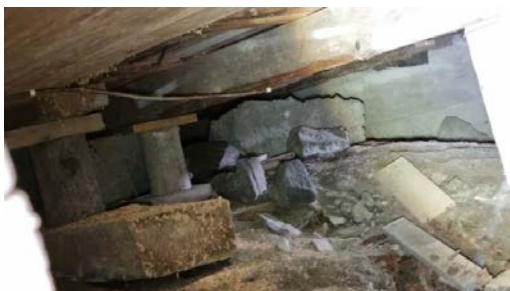
- Det er manglende fuktsperre på bakken.

Visuell besiktigelse av krypkjeller via utsparing/ventil i grunnmur.

Det anbefales å legge fuktspærre/vintermatter på grunnen i krypkjelleren.
Hvis mulig bør det etableres bedre adgang til krypkjelleren.

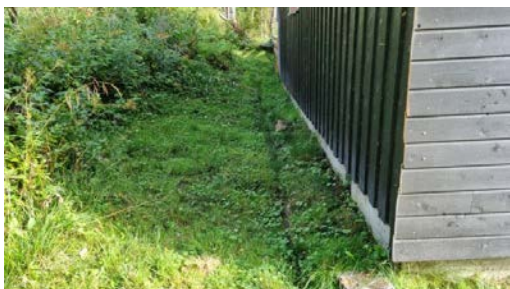
Det er viktig at terrenget heller riktig vei i området rundt grunnmuren. Overflatevann skal ledes hurtigst mulig vekk fra konstruksjonen for å unngå unødvendig fuktbelastning på utvendig fuktsikring og drenering. Ideelt bør det være god helling vekk fra husets grunnmur i en avstand av 3 meter.

Det er etablert dreneringsgrøft for å lede vann bort fra bygningskroppen.

Hvis det blir registrert at stående vann ved bygningskroppen, bør det gjøres terrengjusteringer.
