Lisbethsvingen 17, 2270 FLISA

**KJØLABERGET**

# Tilstandsrapport

Rapportdato: 15.07.2025

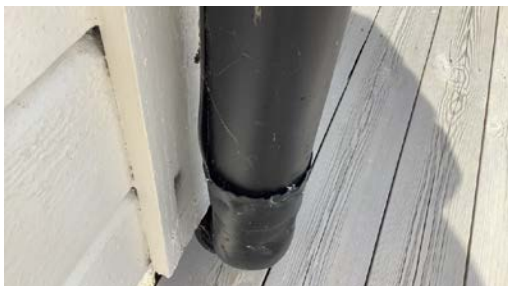
Det er påvist frostsprengte nedløpsrør.

Eksempel på frostsprengt nedløpsrør.

Frostsprengte nedløpsrør bør skiftes ut da lekkasje vil føre til økt fuktbelastning på konstruksjoner, og årsaken til frostspreng bør utbedres. Dette kan være ved å spyle opp drensør.

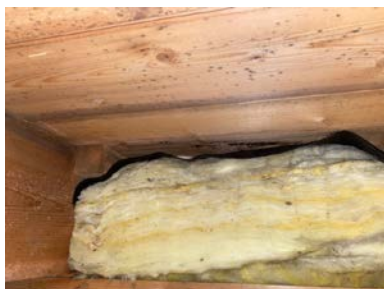
Luftespalte er stedvis sperret av isolasjon.

Tiltak kan vurderes i form av etablering av luftespalte under taktro i forbindelse med utskifting av takteking.

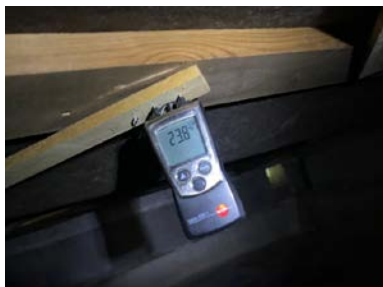
Det måles mer enn 20 vektprosent fukttinnhold i treverk i krypkjeller, og dette er definert som skadelig fukttinnhold der fuktskader kan oppstå og utvikle seg.

Det måles skadelig fukttinnhold i treverk.

- Overvåk konstruksjonen jevnlig. Avviket kan medføre behov for tiltak, men bør observeres over tid.

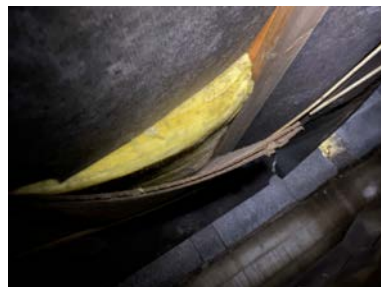
Eksempel på stubbeloftsplate som henger.

Stubbeloftsplater bør festes bedre, og dette kan gjøres ved hjelp av lekter som festes til stubbeloftsbordene.

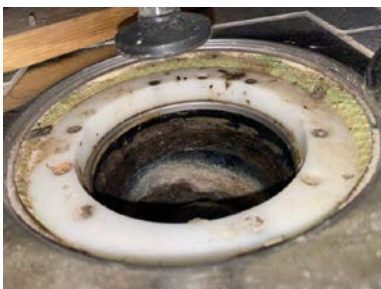
Plastsluk, og det er synlig smøremembran rundt sluk.

Tett dusjkabinett må benyttes til badet igjen renoveres.

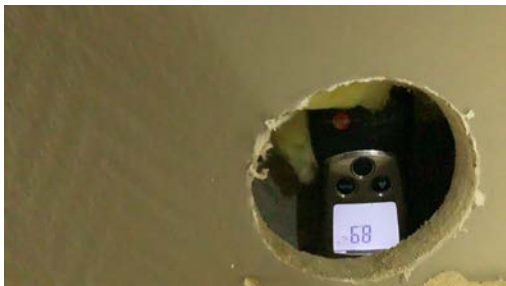
Hulltaking er foretatt uten å påvise unormale forhold. Hulltaking er foretatt i soverom bak dusjkabinettet. Fuktvotemåling (vekt%) i konstruksjonen ble målt til 9.

Hulltaking, og det måles tørt.

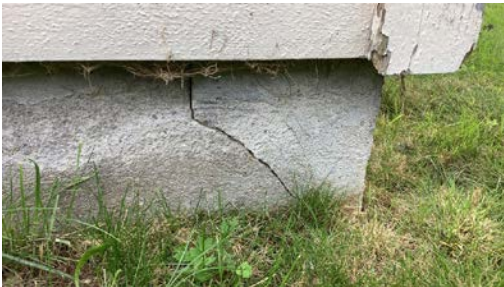
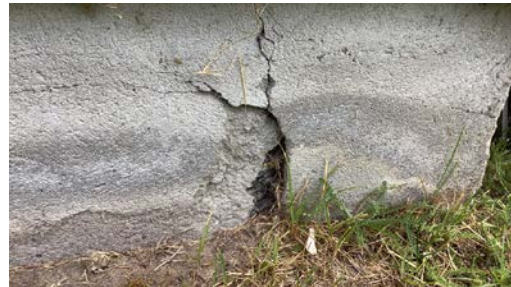
Det er påvist sprekkdannelser i ringmuren, sannsynligvis som følge av tele.

Sprekk i ringmur.

Utvendig forsegling av riss og sprekker for å forhindre frostspreng, og følg med på eventuell utvikling.

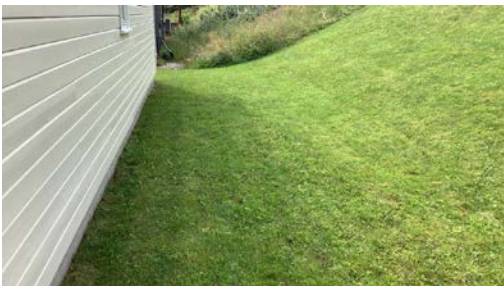
Utilfredsstillende fall fra bolig.

Terrengjustering bør utføres for å etablere tilfredsstillende fall fra boligen. Tilfredsstillende fall vil være minimum 1:50 i en avstand på minimum 3 meter fra boligen.
