Lisbethsvingen 17, 2270 FLISA

**KJØLABERGET**

# Tilstandsrapport

Befaringsdato: 08.07.2025

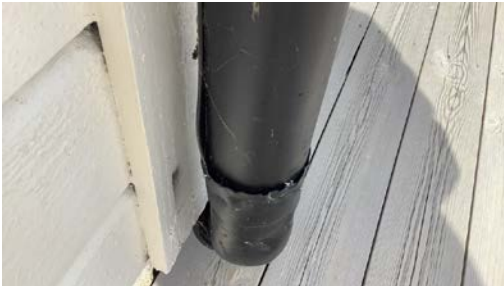
Det er påvist frostsprengte nedløpsrør.

Eksempel på frostsprengt nedløpsrør.

Frostsprengte nedløpsrør bør skiftes ut da lekkasje vil føre til økt fuktbelastning på konstruksjoner, og årsaken til frostspreng bør utbedres. Dette kan være ved å spyle opp drensør.

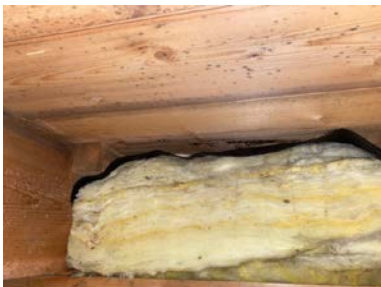
Luftespalte er stedvis sperret av isolasjon.

Tiltak kan vurderes i form av etablering av luftespalte under taktro i forbindelse med utskifting av takteking.

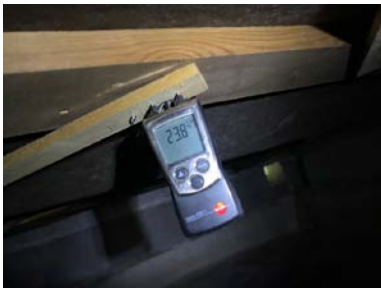
Det måles mer enn 20 vektprosent fuktinnhold i treverk i krypkjeller, og dette er definert som skadelig fuktinnhold der fuktskader kan oppstå og utvikle seg.

Det måles skadelig fuktinnhold i treverk.

- Overvåk konstruksjonen jevnlig. Avviket kan medføre behov for tiltak, men bør observeres over tid.

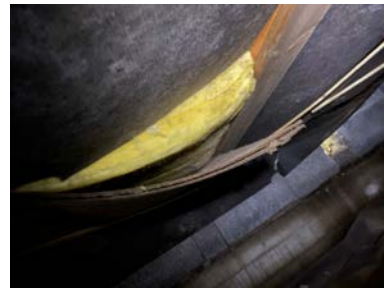
Eksempel på stubbeloftsplate som henger.

Stubbeloftsplater bør festes bedre, og dette kan gjøres ved hjelp av lekter som festes til stubbeloftsbordene.

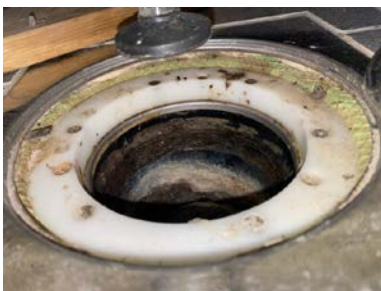
Plastsluk, og det er synlig smøremembran rundt sluk.

Tett dusjkabinett må benyttes til badet igjen renoveres.

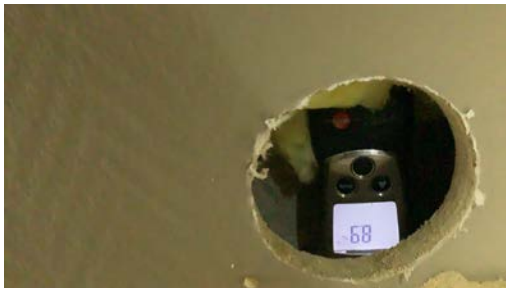
Hulltaking er foretatt uten å påvise unormale forhold. Hulltaking er foretatt i soverom bak dusjkabinettet. Fuktvotemåling (vekt%) i konstruksjonen ble målt til 9.

Hulltaking, og det måles tørt.

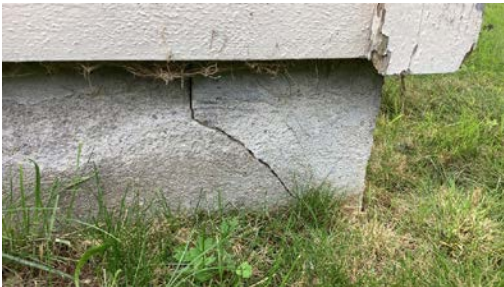
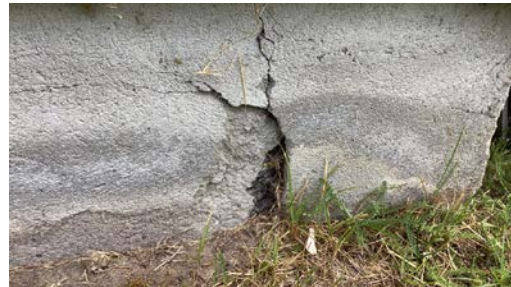
Det er påvist sprekkdannelser i ringmuren, sannsynligvis som følge av tele.

Sprekk i ringmur.

Utvendig forsegling av riss og sprekker for å forhindre frostspreng, og følg med på eventuell utvikling.

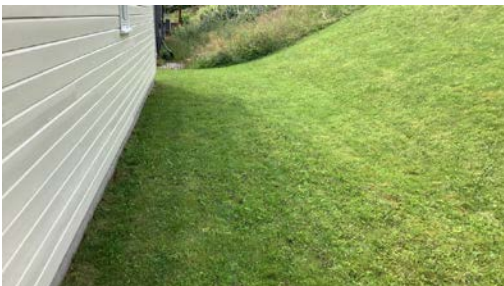
Utilfredsstillende fall fra bolig.

Terrengjustering bør utføres for å etablere tilfredsstillende fall fra boligen. Tilfredsstillende fall vil være minimum 1:50 i en avstand på minimum 3 meter fra boligen.
