Bausbakkvegen 28A, 2383 BRUMUNDDAL

**Spennende eiendom nær sentrum!  
Garasje og fine uteområder.**

| Tilstandsrapport ..... | 46 |

Befaringsdato: 28.03.2025

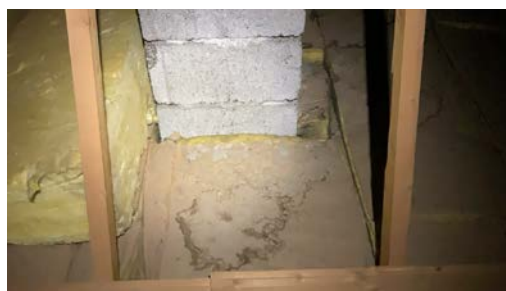
Lufting mot raft er delvis dekket av isolasjon.

Gamle fuktmerket på isolasjon.

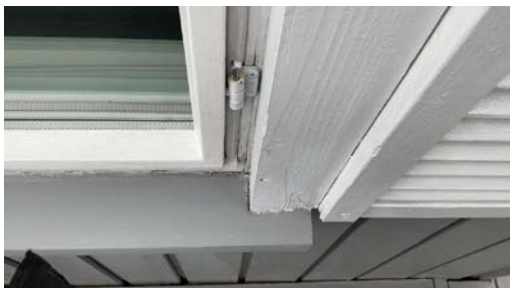
- Karmene i vinduer er slitte og det er sprekker i trevirket.

Karmene i vinduer er slitte og det er sprekker i trevirket.

- Det må foretas lokal utbedring.

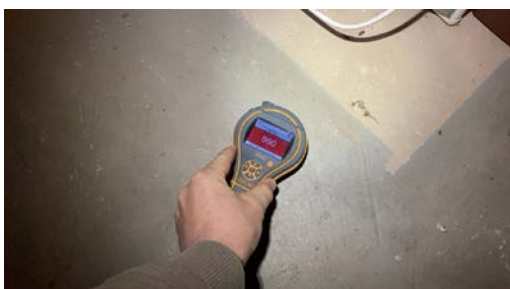
- Det er påvist indikasjoner på noe fuktgjennomtrenging i kjellergulv.

Ved enkle fuktsøk ble det registrert områder med forhøyde verdier. Betonggulv på eldre bygg er det ikke uvanlig at det registreres forhøyde fuktverdier, som oftest grunnet manglende fuktsperre og sviktende drenering.

Ved enkle fuktsøk på gulv, ble det registrert områder med forhøyde verdier.

- Det påviste fuktnivå gir grunn til å overvåke konstruksjonen jevnlig for å se utvikling over tid, og eventuelt foreta tiltak for å unngå fuktskader.

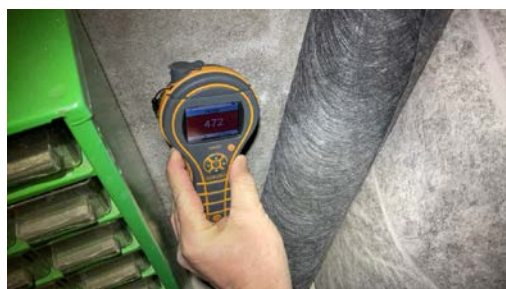
Ved enkle fuktsøk på vegg, ble det registrert områder med forhøyde verdier.

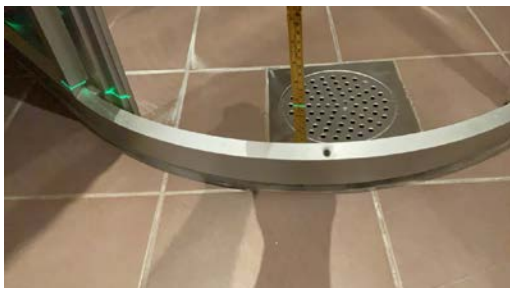
- Det er påvist at flisfuger har riss/sprekker.
- Det er påvist at noen fliser har bom (hulrom under).

Målt fall til sluk: 16mm.

Bom/hulldyd på flis registrert ved dør.

- Gjennomføre ytterligere undersøkelser og foreta utbedring av skade.

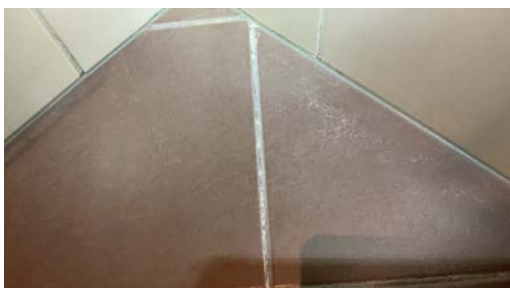
Sprekker i fuger i dusjsone

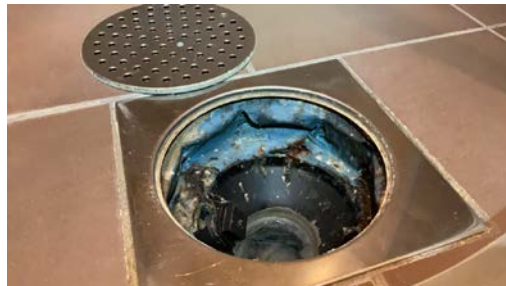
- Løsningen/utførelsen rundt rørgjennomføringer gir fare for fukt inn i konstruksjoner.
- Det må foretas lokale tiltak for å utbedre utettheter på våtrommet.

Feil utførelse på mansjett rundt klemring i sluk

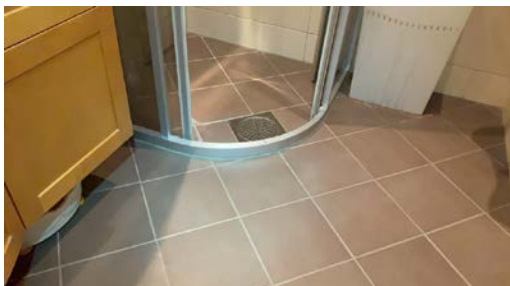
Det er ikke spalte i terskel mot sluk, slik at evt. lekkasjevann vil renne ut av våtrommet i stedet for ned i sluk.

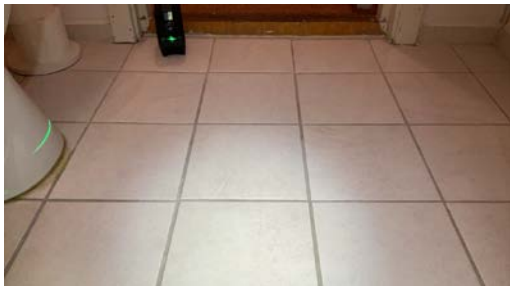
Lokalt motfall ved toalett.

For å lukke avviket må det gjøres tiltak.

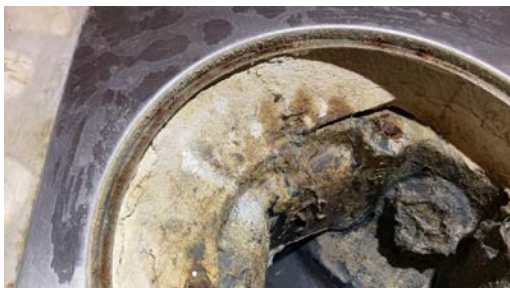
Rust på skruer registrert i sluk.

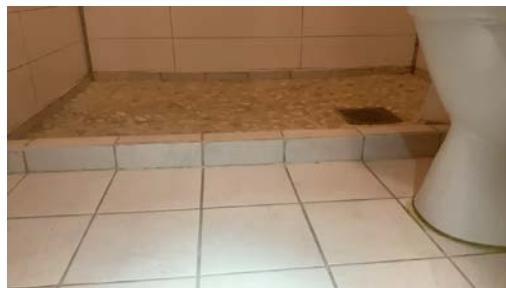
Det er ikke spalte i terskel mot sluk, slik at evt. lekkasjevann vil renne ut av våtrommet i stedet for ned i sluk.

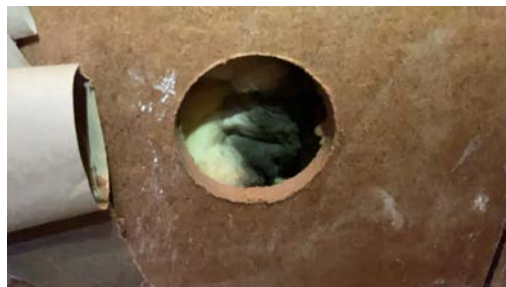
- Hulltaking er foretatt og det er påvist avvik i konstruksjonen.

Det ble ikke registrert fukt i konstruksjon ved hulltaking, men isolasjon i vegg er misfarget.

Misfarging på isolasjon.

- Gjennomføre ytterligere undersøkelser og foreta utbedring av skade.

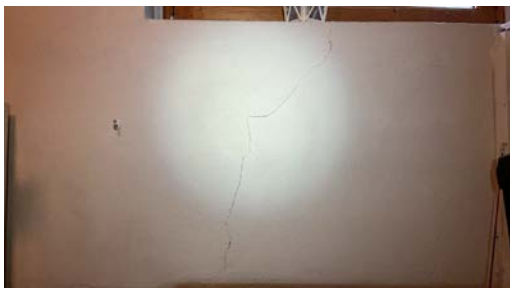
Det er registrert skråriss som er symptom på setninger.

- Lokal utbedring må utføres.

Anbefaler å følge med videre utvikling.

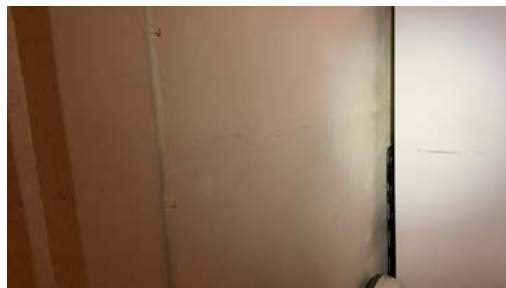
Det er registrert horisontalriss som er symptom på jordtrykk.
