Kirkebakka 55, 2879 ODNES

Sjarmerende og trivelig bolig fra ca. 1860 - peiskos - terrasse - garasje - landlig beliggenhet - turmuligheter.

Tilstandsrapport

ENEBOLOG

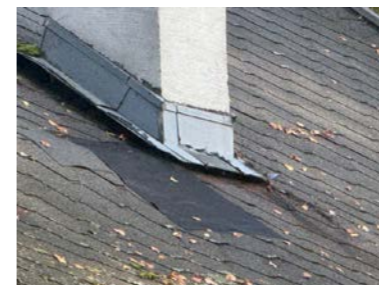
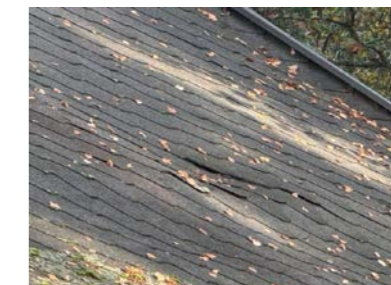
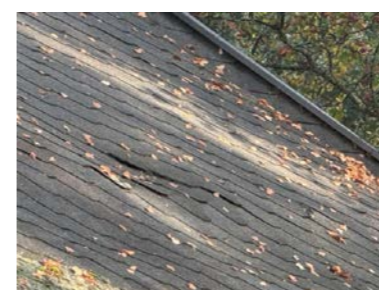
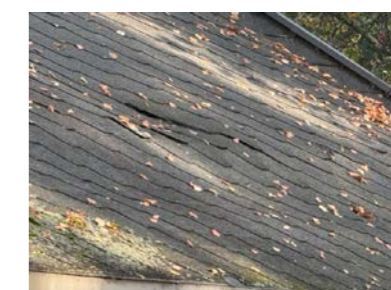
Observert fuktmerker inne i boligen samt at det i disse områder er målt noe høy fuktighet i treverk. Dette skyldes trolig lekkasje fra tak.
Skader i overflater av taktekkingen observert fra bakkenivå. Dette indikerer at det kan være råteskader i undertak da det er observert dels store ujevnheter i overflater.

Taktekkingen må påregnes utskiftning samt at det må påregnes skader i underliggende konstruksjoner da det trolig er pågående lekkasje.
TG 3 gitt grunnet lekkasje fra tak.

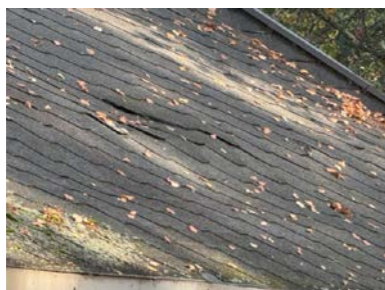
Fuktmerker innvendig samt skader i overflater som indikerer lekkasje fra tak. Takkonstruksjonen har omfattende skjevheter som sannsynligvis har sammenheng med lekkasjer og underliggende fuktskader.

Skjulte fuktskader i takkonstruksjonen må påregnes med tanke på at det er indikasjoner på lekkasje fra taktekingen. Utskifting av fuktskadet treverk, oppretting av takkonstruksjon og etablering av lufting må påregnes. TG satt ut fra nevnte punkter. Kostnadsestimat må påregnes avvik da det er vanskelig å estimere skjulte konstruksjoner. Takteking er kostnadsestimert under eget punkt.

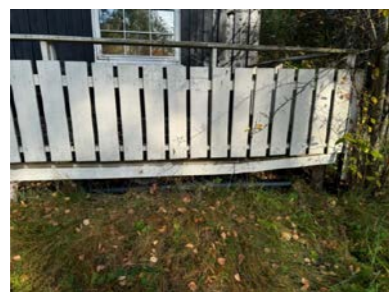
Dels store skjevheter grunnet sviktende fundamentering

Tiltak med oppretting og tilstrekkelig fundamentering samt overflatebehandling anbefales. TG satt ut fra nevnte punkter.
