Stasjonsveien 27B, 3330 SKOTSELV

## Skotselv - Fin 3-roms leilighet med egen inngjerdet hage og trappefri adkomst

| Tilstandsrapport ..... | 30 |

# Tilstandsrapport

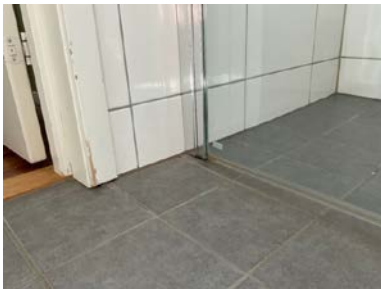
- Det er vindu/dør med ikke fuktbestandige materialer i våtsonen (ved vask, dusj, badekar, osv.), løsningen eller byggematerialet er uegnet.

Avviket gjelder for dør til bad da det ikke er egnede overflater/overflatebehandling for materialer i våtsonen.

- Det må gjøres tiltak for å lukke avviket.
- Uegnete materialer må fuktbeskyttes/utskiftes.

Både dør og vindu er plassert i våtsonen for dusjnisen. Vinduet har flislagt overflate og vurderes som egnet selv i våtsonen. Gerikter på dør til bad er synlig med malingsflask. Det anbefales å overmale gerikter med egnet maling (våtromsmaling) og fuge overganger mellom gerikter og gulv/vegg.

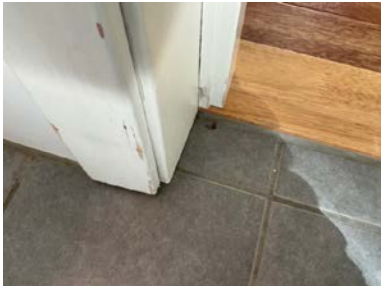
Fall til gulv er vurdert til 1:100 for hovedgulv og 1:50 i dusjnisen. Det er et lite formalitetsavvik opp mot preakseptert ytelse av TEK 10 da 1:50 fallet ikke er 80 cm i diameterundt sluket.

- Det er påvist at høydeforskjell fra topp slukrist til gulv/synlig topp membran ved dørterskel er mindre enn 25 mm.
- Det er påvist at noen fliser har bom (hulrom under).
- Det er påvist avvik i fallforhold til sluk i forhold til krav i forskrift på byggetidspunktet.
- Det er påvist sprekker i fliser.

Liten skade i gulvflis rett på innsiden av dørterskel.

Avvik for fall vurderes som «formalitetsavvik».

Liten skade for flis kan lokalt utbedres ved fuge.

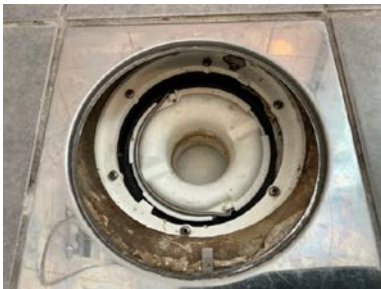
Sluk bad

- Konsekvensene av ikke-fagmessig utførelse rundt sluk og klemring på våtrom kan medføre lekkasjer og fuktskader.

Det anbefales å overvåke sluket jevnlig.

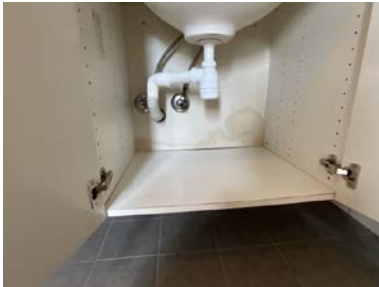
- Det er påvist skader på innredning.

Eldre svelleskader er kosmetiske - ikke vurdert behov som et enkeltstående tiltak da svelleskadene først og fremst er kosmetiske.

Eldre fuktskade for bakeplate og bunnplate i midtre skap for baderomsinnredningen.

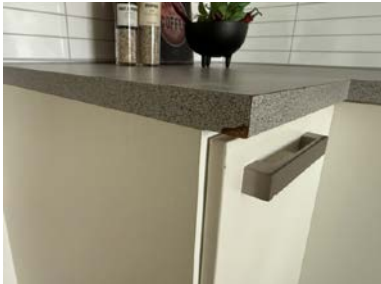
Liten skade for benkeplaten ved plass for komfyren.

Liten skade/hakk i benkeplaten ved plass for komfyr.

Skade på laminert benkeplate kan medføre svelleskader når sponkjernen er eksponert. Anbefales utbedret for å hindre videreutvikling av skade for benkeplaten.

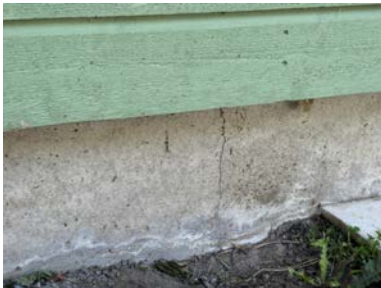
- Grunnmuren har sprekke-dannelser.

Sprekker i vedlikeholdsfrie plater i ringmuren vurderes som normalt.

Mindre sprekker og riss i thermomur og vedlikeholdsfrie plater vurderes som normalt.

Ikke vurdert behov for tiltak da sprekker/riss i ringmurselementer vurderes som normalt.
