Skramstadsæterveien 83, 2450 RENA

Landlig eiendom med kort avstand til Rena sentrum. Enebolig med 3 soverom, vedovn og badrom fra 2022. Uthus på 40m².

Befaringsdato: 14.02.2025

Tilstandsrapport

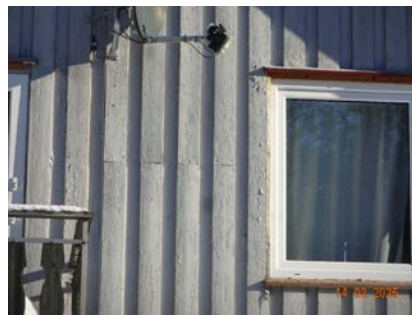
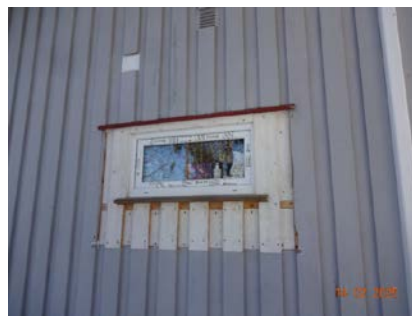
- Det bør foretas tiltak for å bedre lufting av kledningen.
- Det må foretas tiltak for å lukke avviket.

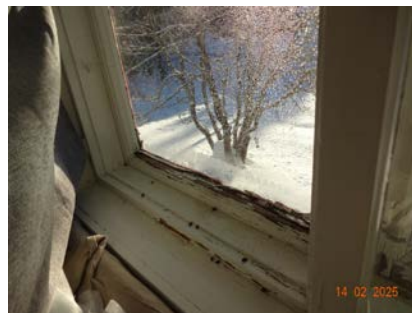
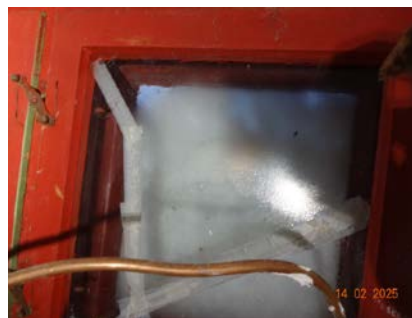
- Det må påregnes noe vedlikehold og at enkelte vinduer må skiftes ut.
- Kondensering på enkelte glass har medført fuktskader i treverk som kan medføre utskiftningsbehov av enkelte vinduer.
- Det må foretas lokal utbedring.
