Skramstadsæterveien 83, 2450 RENA

**Salgsobjekt:** Enebolig  
**Eierform:** Eiet  
**Byggeår:** 1952  
**BRA-i/BRA Total** 172/212 kvm  
**Tomtstr.:** 1370.1 m<sup>2</sup>  
**Gnr./bnr.** Gnr. 14, bnr. 52  
**Oppdragsnr.:** 1211250012

Befaringsdato: 14.02.2025

# Tilstandsrapport

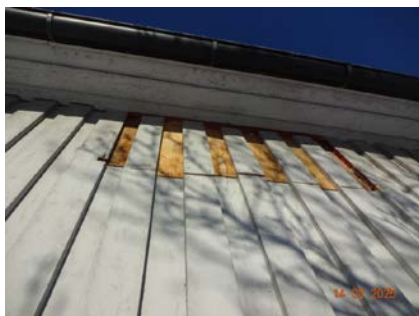
## 1 TG 2 Takkonstruksjon/Loft

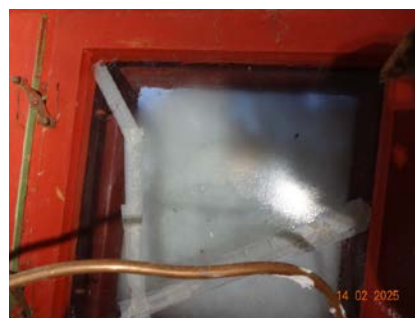
## 1 TG 3 Vinduer

Vinduer med 2 lags isolerglass.

- Det må foretas tiltak for å lukke avviket.

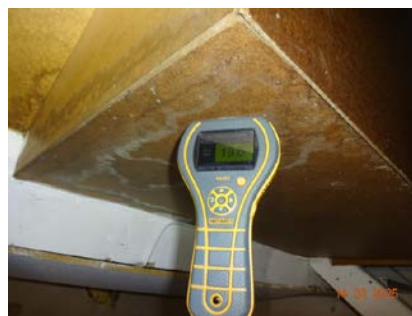
## TG 2 Etasjeskille/gulv mot grunn

Støpt gulv i kjeller.

- Det påviste fuktnivå gir grunn til å overvåke konstruksjonen jevnlig for å se utvikling over tid, og eventuelt foreta tiltak for å unngå fuktskader.
