Ogndalsvegen 14, 7713 STEINKJER

**Sentrum -Seksjonert bygård i  
Steinkjer sentrum. 2 leiligheter og  
næringslokale**

# Tilstandsrapport

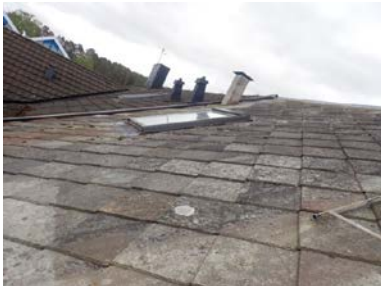
## TG 2 Nedløp og beslag

Luftehatte og sokkelbeslag til pipe har rust og aldersslitasje.

Registrerer rust på rørgjennomføringer i takflaten og generell aldersslitasje på beslag.

Avvik i beslagløsninger må utbedres.

Overvåk tilstanden jevnlig. For å få tilstandsgrad 0 eller 1 må beslag/renner/nedløp skiftes ut, men tidspunktet for når dette er nødvendig er vanskelig å si noe om. Luftehatter, sokkelbeslag til pipe samt beslagløsninger anbefales på generelt nivå og oppgradere pga aldersslitasje og rust.

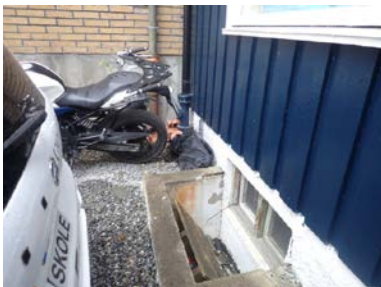
Karmene i vinduer er slitte og det er sprekker i trevirket.

Eldre kobla vinduer med aldersslitasje og avvik rundt innsetningsdetaljer i mur.

- Det må foretas lokal utbedring.
- Det må påregnes noe vedlikehold og at enkelte vinduer må skiftes ut.
- Vinduer må justeres.
- Det bør gjøres tiltak for å lukke avviket.

Tiltak og oppgraderinger må påregnes for å lukke avvikene.

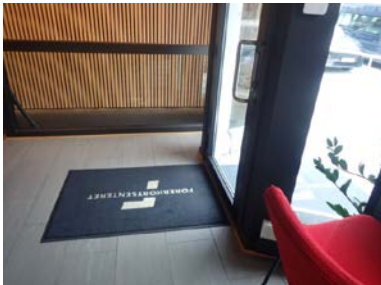
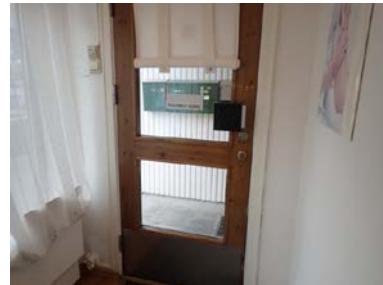
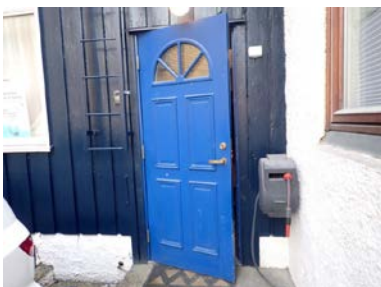
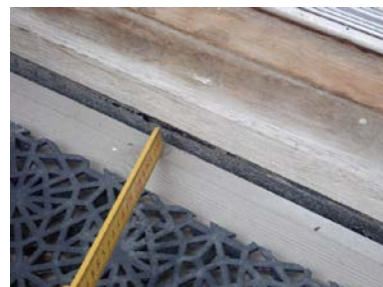
## 1 TG 2 Balkonger, terrasser og rom under balkonger

Karmene i dører er værslitte utvendig og det er sprekker i trevirket.

Avvik i beslagsløsning under balkongdør i 2. etasje mot sør.

- Det må påregnes noe vedlikehold og at enkelte dører må skiftes ut.
- Det bør gjøres tiltak for å lukke avviket.

Utbedring av beslagløsning må utføres for å unngå senskader der vann trekker inn under terskel.  
Generell oppgradering må påregnes.

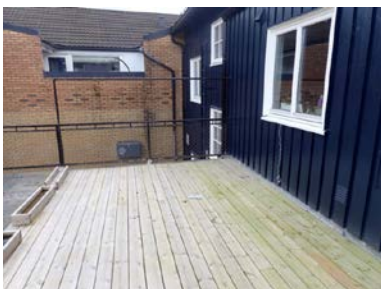
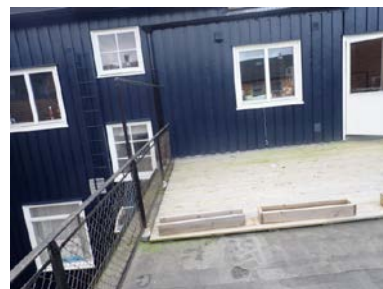
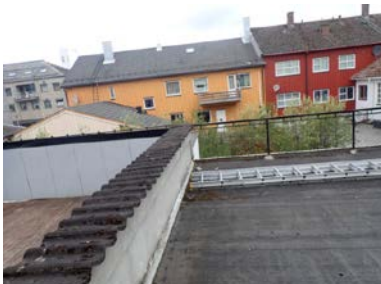
## TG 2 Balkonger, terrasser og rom under balkonger - 2 - 3

Noe værslitt terrassebord og malingsoppsprekking på rekkverk.

Tettesjikt er over 18 år, registrerer noe slitasje og mosevekst. Avvik i beslagsløsning mot murer og ned på tettesjikt.

Løsning med beslag må jevnlig kontrolleres mot eventuelle lekkasjer.

Generell overflatebehandling må påregnes.

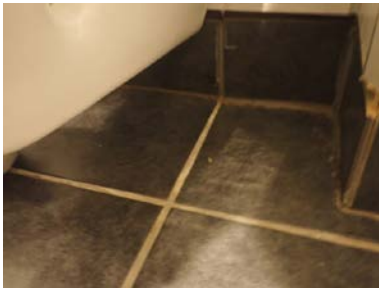
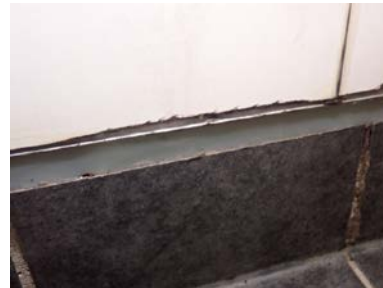
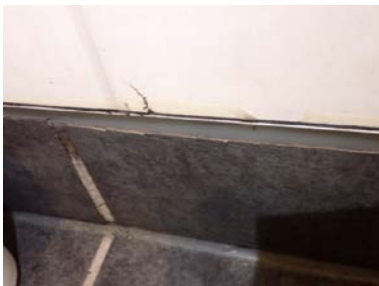
## 2. ETASJE > 2. ETASJE BAD 1

Det er tegn på fuktskader nederst på våtromsplater.

Overflaten har fuktskade

- Det må foretas utbedring av skadede plater.
- Overflater må utbedres eller skiftes.

Anbefaler og montere tett dusjkabinett med tanke på alder på tettesjikt og svelling i våtromsplater. Oppgradering av overflater må påregnes.

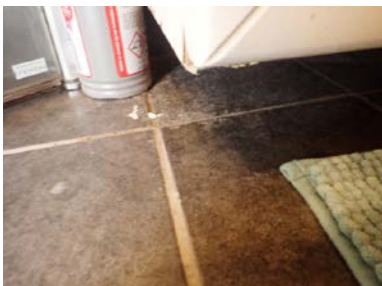
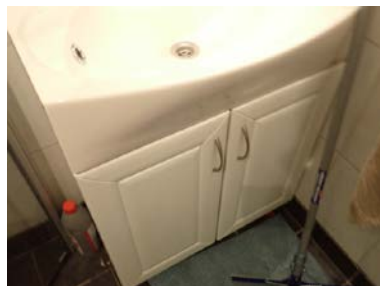
## 2. ETASJE > 2. ETASJE BAD 1

Vegghengt toalett uten synlig løsning for lekkasjer på systerne.

Baderomsinnredning må påregnes å oppgradere på sikt pga visuell skader i form av fuktsvelling.

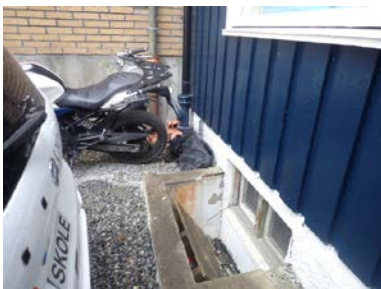
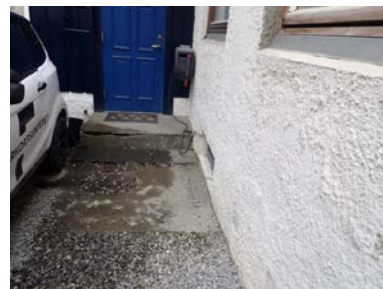
Grunnmuren har sprekkdannelser.

Registrerer noe avskalling i puss og sprekker i vindussmyg samt fundament foran

- Påviste skader må utbedres.

Avskalling, løs murpuss og sprekker må utbedres for å lukke avvikene.
