Breesvegen 28, 7340 OPPDAL

## Oppdal - Stor og eksklusiv fritidsbolig med skjermet beliggenhet.

| Tilstandsrapport ..... | 47 |

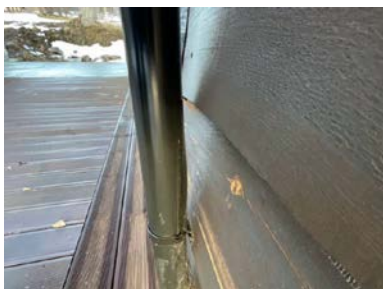
- Det mangler tilfredsstillende adkomst til pipe for feier.
- Det er avvik:

Det er ikke montert takstige for feier, dette er et krav også på torvtak. Det registreres frostspreng i ett taknedløp. Nedløp og beslag fremstår i god stand.

Takstige må monteres for å tilfredstille krav. Det anbefales utskifting av nedløp med frostspreng.

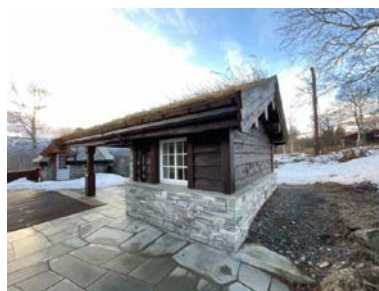
## TG 2 Balkonger, terrasser og rom under balkonger

Det er etablert terrasse i tre over støpt plate på mark. Rekkverk er i tre.

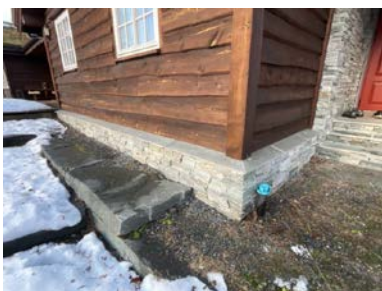
## TG 1 Forstøtningsmurer

Forstøtningsmurer er av naturstein. Murene fremstår i god stand.
