Amundrud 5, 1821 SPYDEBERG

**Sjarmerende fritidseiendom i et  
veletablert hytteområde | Bilvei  
helt frem og innlagt strøm | Flotte  
turmuligheter.**

Befaringsdato: 07.05.2025

Rapportdato: 08.05.2025

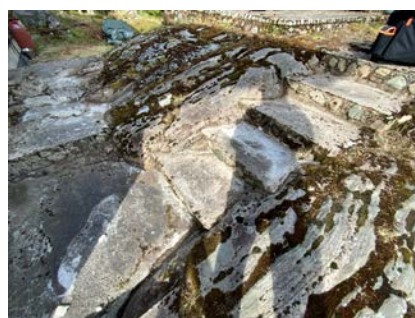
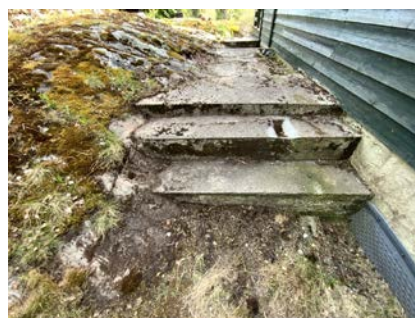
Trapper med behov for vedlikehold.

- Påviste skader må utbedres.

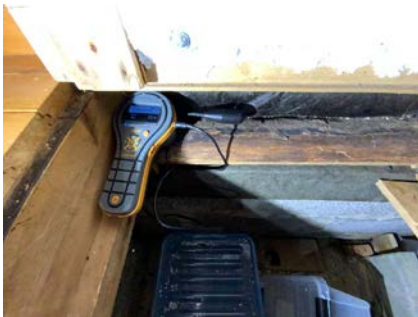
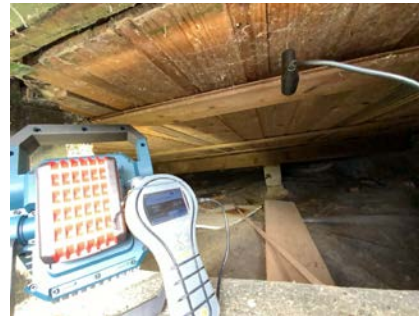
Krypkjeller under trebjelkelag og stubbegulv. Det ble foretatt fuktmålinger (vekt-%) i treverk (bjelker og på svill). Høyeste verdier 15 %. Det gjøres oppmerksom på at kryprom erfaringsmessig har høy skadefrekvens selv om det ikke her var synlig tegn til skade, men undertegnede kan følgelig ikke garantere mot skjult skade. På generelt grunnlag er jevnlig kontroll og overvåking alltid å anbefale på kryprom. Økt ventilering i grunnmur kan med fordel økes. Fuktsperre mot grunn bør ytterligere utbedres. Tg er gitt med tanke på type risikokonstruksjon.

Utført fuktmåling på trevirke mot grunnmur. moderat fuktprosent på befaringsdagen.

Utført fuktmåling på trevirke mot grunnmur. Moderat fuktprosent på befaringsdagen.

- Vær oppmerksom på denne risikoen, overvåk tilstanden og undersøk dette nærmere, helst med hjelp av en fagkyndig.
- Bedre ventilering må etableres.

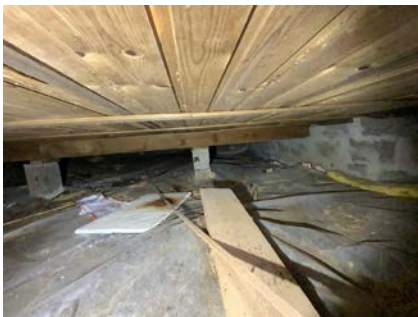
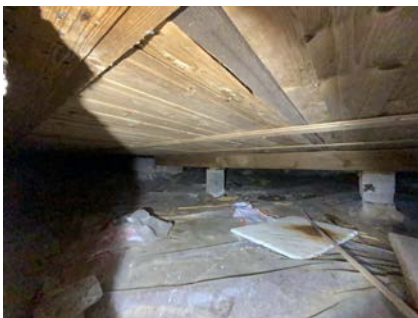
Besiktigelse av kryprom.

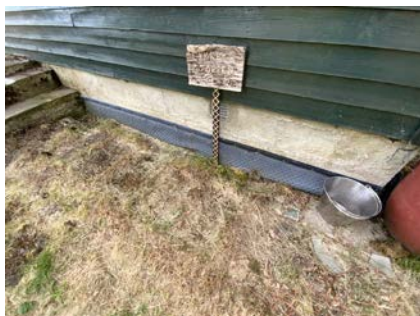
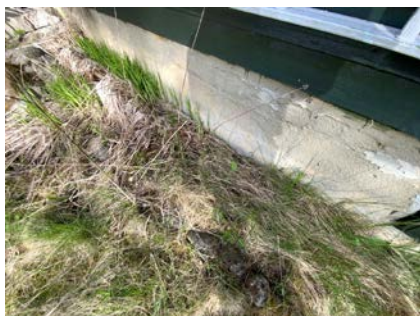
Grunnet skjult i byggegrunn er materialvalg ikke mulig å konstatere. Drenering ble kontrollert fra bakkeplan der det ukjent for undertegnende vdr. dreneringens tilstand videre under grunn. Synlig fuktsikring på kontrollstedene og stedvis manglende fuktsikring.

Kontroll av drenering/fuktsikring.

- Tiltak for redrenering rundt boligen kan ikke utelukkes.
- Overvåk tilstanden jevnlig. For å få tilstandsgrad 0 eller 1 må dreneringen skiftes ut, men tidspunktet for når dette er nødvendig er vanskelig å si noe om.
