Amundbergan 9, 6518 KRISTIANSUND N

**Innholdsrik enebolig med flott  
beliggenhet på toppen av  
Amundbergan!**

| Tilstandsrapport ..... | 37 |

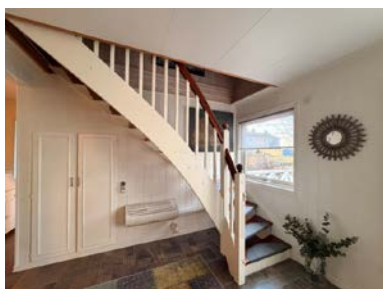
- Det er avvik:

Det anbefales å montere håndrekke på veggen og etablere stusstrinn eller annen lukking av åpningene. Uten slike tiltak øker risikoen for fall- og klemeskader

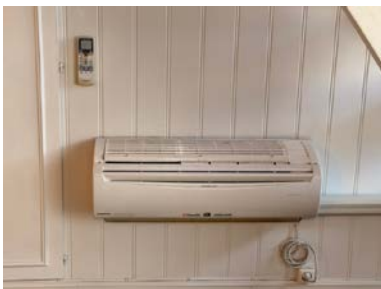
Boligen blir oppvarmet ved bruk av elektrisk varme, varmepumpe og vedovn.  
Det er ukjent om det har vært service på varmepumpe.
