Esperantogata 9, 2406 ELVERUM

**Stor enebolig med næringsdel  
bestående av en stor garasje med  
6 porter. Bergvarme.**

| Tilstandsrapport ..... | 46 |

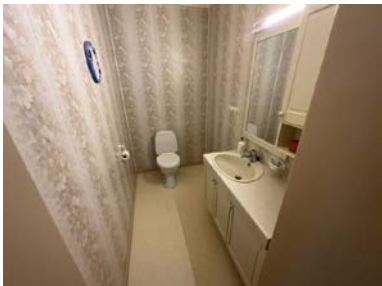
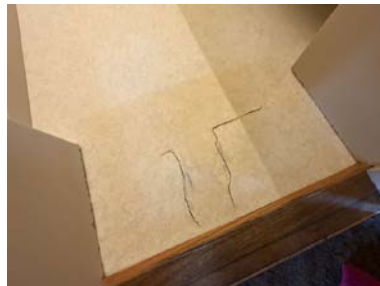
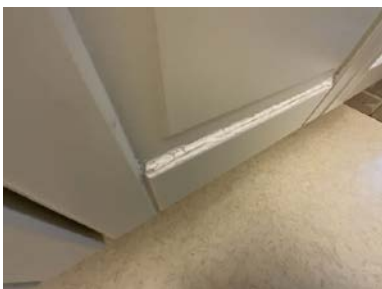
### TG 2 Overflater og konstruksjon

\* Spesialrom > Kjeller > Toalettrom > Overflater og konstruksjon: Det er påvist riss/sprekker/skader i servant. Toalettrom har kun naturlig avtrekk fra rommet, NS 3600 krever mekanisk avtrekk for å kunne gi TG 0/1. Det er påvist fuktskjolder i overflatene.

- Overflater må utbedres eller skiftes.
- Skadet utstyr må skiftes/utbedres.
- Mekanisk avtrekk bør etableres på toalettrom.
