Peer Gynts vei 17A, 1466 STRØMMEN

**Innholdsrik og fin del av  
tomannsbolig med spennende  
planløsning | Garasje | Stor hage  
og solrike uteplasser**

# Tilstandsrapport

Befaringsdato: 25.11.2024

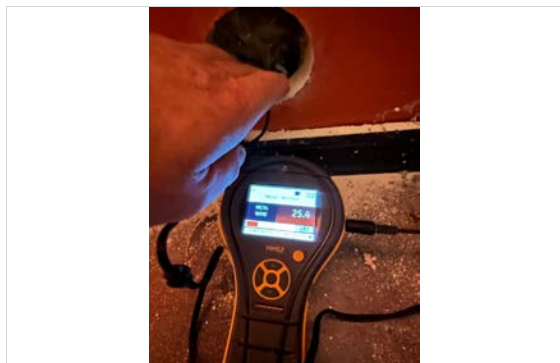
Det ble ved hulltaking i yttervegg i innredet rom oppdaget fukt i utlekting/gips og mugg på gipsoverflater (nedre del). Feil oppbygging/innredning av kjeller.

Registrert fuktforskjeller i gulv innredet rom ved yttervegg.

Garasje; Fukt registrert i utforet vegg i innredet rom i kjeller.

Innvendig påføring/gips/laminat/organiske materialer bør fjernes.
