Hemnesveien 302, 8642 FINNEIDFJORD

Enebolig med fri havutsikt og stort potensiale.

Tilstandsrapport

Befaringsdato: 24.06.2024

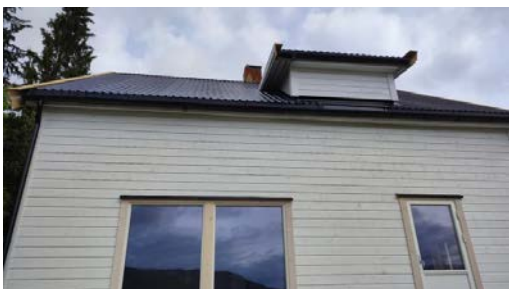
Rustdannelser på pipebeslaget.

Ingen snøfangere på taket. Tak med tilstrekkelig fall for at snø kan rase, må sikres i sin helhet med snøfangere. En må være særlig oppmerksom på sikring av tak som vender ut mot atkomst til bygning, inngangspartier og lignende. Hvilken takvinkel som kan utløse ras, vil være bestemt av materialet i taktekingen.

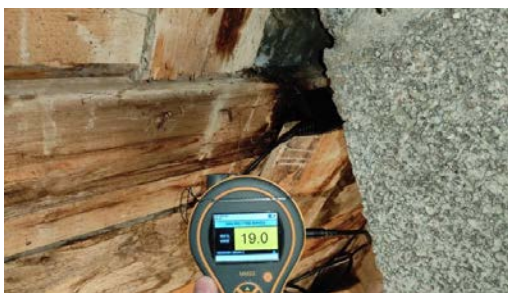
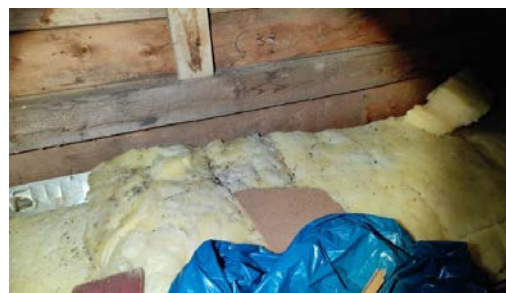
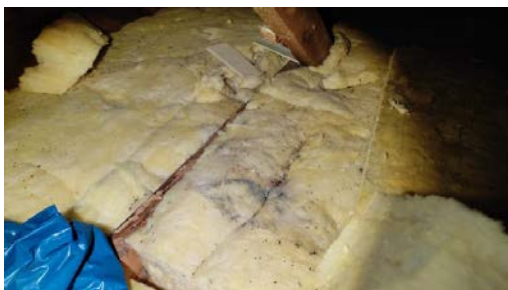
Det ble fuktmålt i takkonstruksjonen ved befaring, og forhøyede fuktverdier ble registrert.

Det bør gjennomføres ytterligere undersøkelser for å få kartlagt det eventuelle skadeomfanget skadedyr kan ha påført.

Dimensjoneringen av takkonstruksjonen bør undersøkes nærmere, helst ved hjelp av en fagkyndig.

Utsiftninger av taktekket og undertaket bør vurderes.

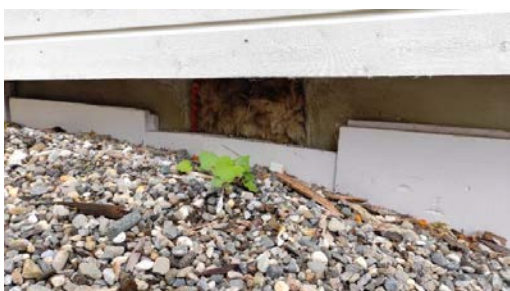
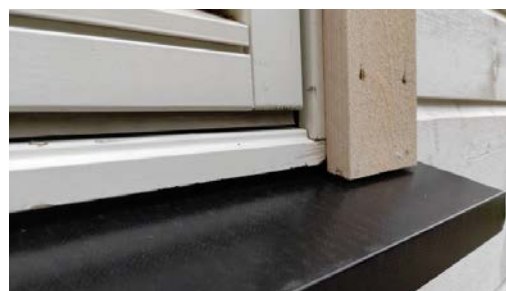
Vinduer

- Det er påvist avvik rundt innsetningsdetaljer.

Noe vedlikehold kan vurderes.

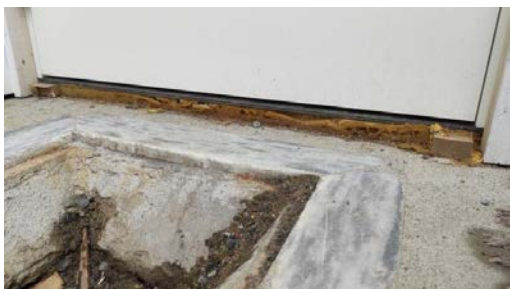
TG 3 Dører

- Det er påvist avvik rundt innsetningsdetaljer.

Hovedinngangsdøren bør utvendig tettes tilstrekkelig.

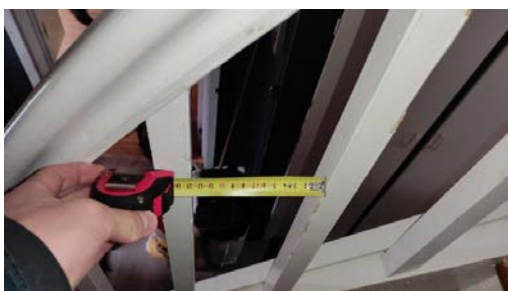
TG 3 Innvendige trapper

Malt tretrapp som strekker seg fra hovedetasjen til loftsetasjen. Inntrinn er tekket med heldekkende teppe. Høyde på rekkverk: Ca. 82 cm. Åpninger i rekkverk: Ca. 12,5 cm.

For å hindre at barn kan krype gjennom skal åpninger i rekkverk være maks 0,10 m.

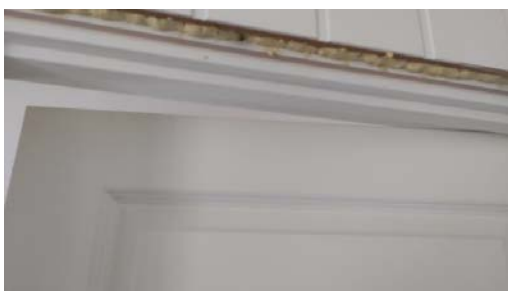
TG 2 Innvendige dører

Boligen har malte heltredører, finérdører og malte fyllingsdører.

Enkelte dører bør få utført vedlikehold og justeres.
