Austmannavegen 13G, 5537 HAUGESUND

# Rekkehus i Texas-byen | 3 soverom | Attraktivt og barnevennlig område | Lys og luftig stue/kjøkken

# Tilstandsrapport

Befaringsdato: 07.01.2025

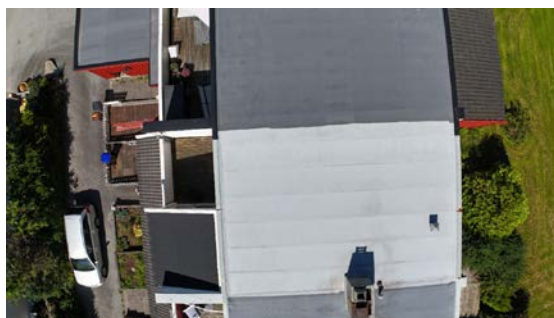
### TG 2 Nedløp og beslag

Takrenner og nedløp av plast. Det er trolig innvendig nedløp av ukjent type fra tak.

Det er rust på beslag.

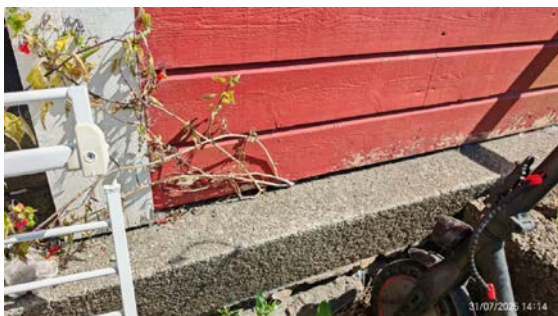
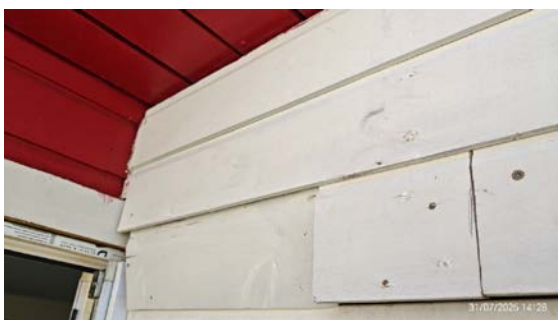
Det er enklere utførelse på overbygget terrasse.

- Det er påvist avvik rundt innsettsdetaljer.
- Karmene i vinduer er slitte og det er sprekker i treverket.

Vannbord er ikke innfelt i kledning. Utenpåliggende vannbord vurderes av noen som en svakere fuktteknisk løsning.

- Det må foretas lokal utbedring.
- Det må påregnes noe vedlikehold og at enkelte vinduer må skiftes ut.

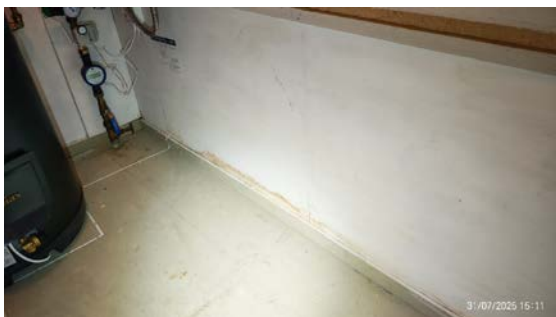
## TG 2 Etasjeskille/gulv mot grunn

Etasjeskiller antatt utført av trebjelkelag som normalt for byggeår.

- Det er målt høydeforskjell på mellom 15-30 mm gjennom hele rommet. Tilstandsgrad 2 gis med bakgrunn i standardens krav til godkjente måleavvik.
