Vikaveien 30A, 8622 MO | RANA

Svært innbydende enebolig i rekke med carport, koselig hage i solrike og bynære omgivelser.

Befaringsdato: 03.07.2024

Rapportdato: 12.07.2024

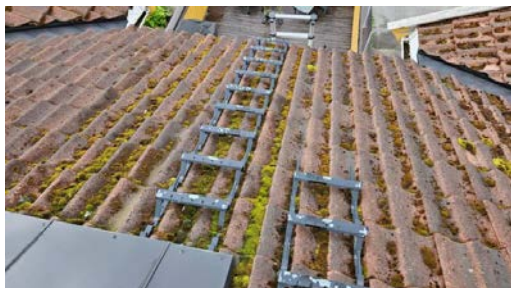
Det er mose på takteking.

Mose bør fjernes.

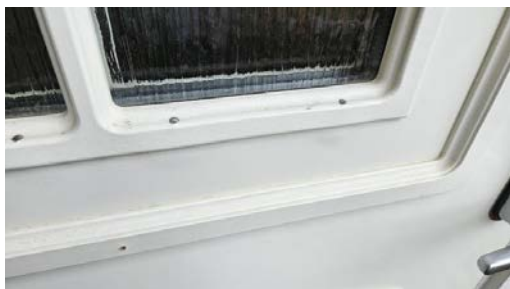
Det er registrert fuktsvell i inngangsdør.
Terrassedører er værslitte.

Fuktsvell i inngangsdør.

Det bør påregnes overflatebehandling av dører.

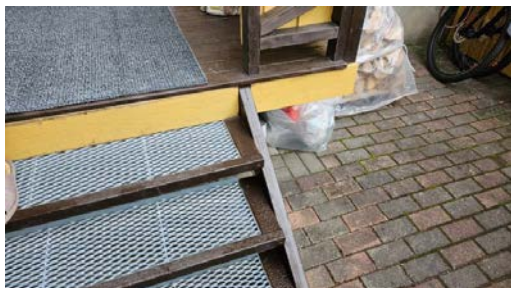
Mangler rekkverk på trapp.

- Rekkverk må monteres for å lukke avviket.

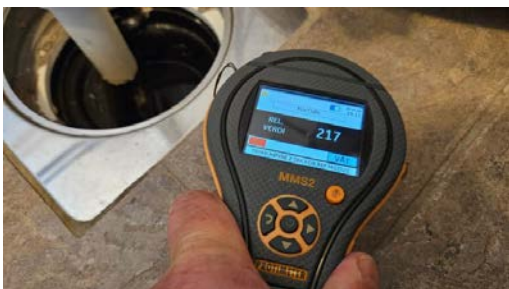
1. ETASJE > BAD/WC

- Det er mulighet for at det kan forekomme vannlekkasje på våtrommet hvor vann ikke vil gå til sluk.
- Det er påvist at høydeforskjell fra topp slukrist til gulv/synlig topp membran ved dørterskel er mindre enn 25 mm.
- Det er påvist at noen fliser har bom (hulrom under).
- Det er avvik:

Det ble fuktmålt ved befaring, noe forhøyede verdier ble registrert.

Kontroll av fuktmåling.

For å få tilstandsgrad 0 eller 1 må gulvet bygges om for å få riktig fall mot sluk. Dette vil imidlertid sjelden være økonomisk rasjonelt som et enkeltstående tiltak. Ved en eventuell renovering bør man påse at badet bygges med riktig/tilfredsstillende fall mot sluk.

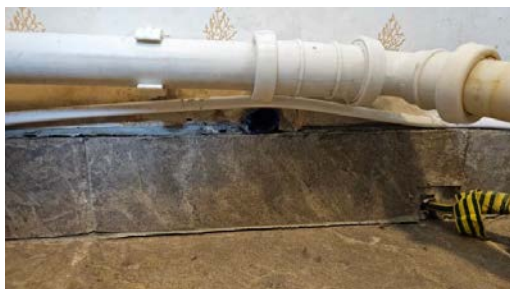
1. ETASJE > VASKEROM

Det er registrert sprekker i fuger overgang vegg/gulv ved varmtvannsbereder.

Glippe i fuge i overgang gulv/vegg.

Det bør påregnes ny fuge i overgang gulv /vegg.

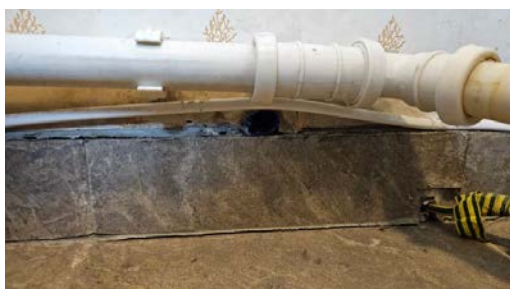
1. ETASJE > VASKEROM

Mangler siklemikk på avrenning fra vannskap.

Siklemikk bør monteres.

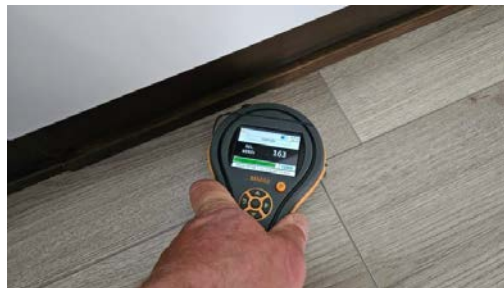
2. ETASJE > KJØKKEN

Det ble ved befaring fuktmålt i benkeskap og fremfor oppvaskmaskin, ingen forhøyede verdier ble registrert.

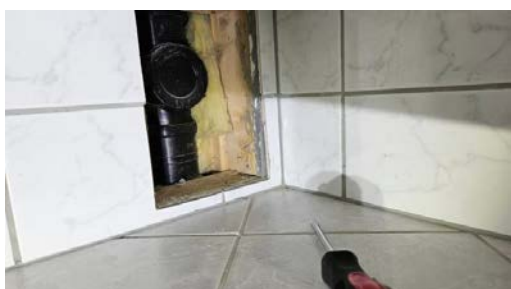
Kontroll av stakepunkt.

- Det er ikke behov for utbedringstiltak siden anlegget fungerer i dag, men ut ifra alder kan skader plutselig oppstå på eldre anlegg.
