Skabos vei 2, 3158 ANDEBU

Tilstandsrapport

Befaringsdato: 27.08.2025

Rapportdato: 02.09.2025

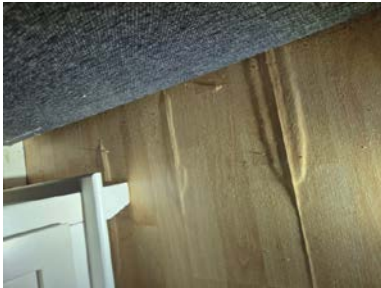
Det mangler gulvlister i vindfang og terskel mellom stue og soverom i 1. etg. I sokkelleilighet mangler det gulvlister i tilbygget del og det er fuktsveller på stue/kjøkkengulv.

Fuktsveller.
