Landlig idyll på "Nordre Lie"- Usjenert eiendom med koselig tun dobbel garasje.

Befaringsdato: 06.02.2026

Rapportdato: 03.05.2026

Tilstandsrapport

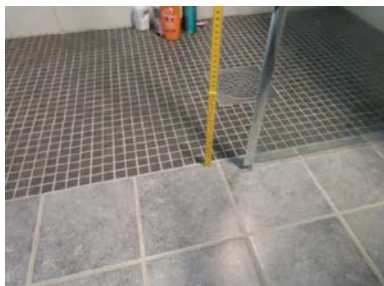
- Det er påvist andre avvik:
- Ved måling av fallforholdene på gulvet, viser dette ett motfall på 10 mm fra høyeste punkt på gulv ved dør til overgang på gulvet inn mot dusjnische. Dørterskel er imidlertid forhøyet med ca 25 mm og vil med dette fungere som flomsikring ved en event. utilsiktet vannutstrømming utenfor dusjsonen. Det forutsettes at løsningen på gulvmembranen er løst ved at denne er ført opp på dørterskel med feielist som klemt skjøt.

Punktet på gulv mellom dusjnise og hovedgulvet ligger 10 mm høyere enn øvrige.
Høyde på sluket ligger i samme høyde som gulvet ved dør.
Avvik på fall - avvik på forskrifter = TG3.

- Det bør vurderes utbedring av fallforholdet for å sikre tilfredsstillende avrenning mot sluk og redusere risiko for vannskader. Dagens løsning med forhøyet dørterskel gir en viss flomsikring, men motfall kan medføre at vann samler seg på gulvet og øker risikoen for fuktskader i konstruksjonen.

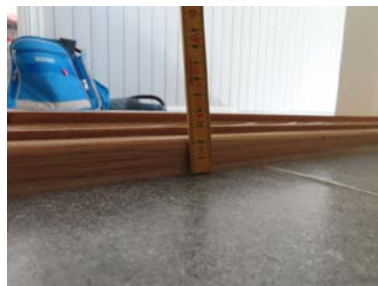
Forhøyet terskel fra bad ut mot gang, hvor denne vil kunne fungere som flomsikring, forutsatt at det er korrekt utførelse under og i forbindelse med denne samme med dørsmyet.
