Ekeliveien 12, 3961 STATHELLE

**Nymalt enebolig med nydelig utsikt og terrasser rundt store deler av huset.**

Enebolig  
Ekeliveien 12  
3961 Stathelle

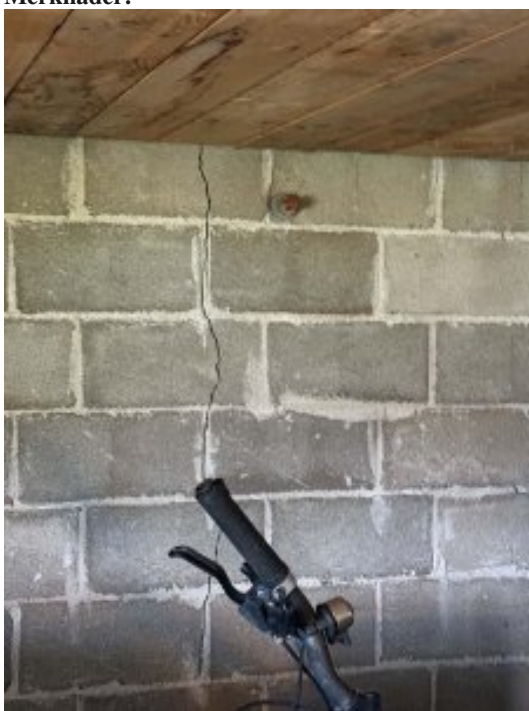
**1. Grunn og fundamenter****TG 2** 1.1 Byggegrunn, fundamenter, grunnmur, drenering og sikring mot vann og fuktighet

Det er påvist riss, sprekker eller skader på grunnmuren.

Det er påvist skader slik at drenering og annen sikring mot vann og fuktighet er utett.

Det ble registrert en setningsprekk i grunnmur på innsiden av kjelleren. En slik sprekk kan utvikle seg over tid og gi ytterligere svekkelser i konstruksjonen. Det anbefales nærmere vurdering og utbedring av fagkyndig.

Videre ble det avdekket tegn til mangelfull drenering mot grunnmur, med synlige salt-/kalkutslag og indikasjoner på vanninntrenging. Dette kan over tid medføre økt fuktbelastning og skader på konstruksjonen. Det anbefales etablering eller forbedring av drenering.

TG2 vurderes grunnet Setningssprekk i grunnmur og salt-/kalkutslag og tegn til vanninntrenging som følge av mangelfull drenering.

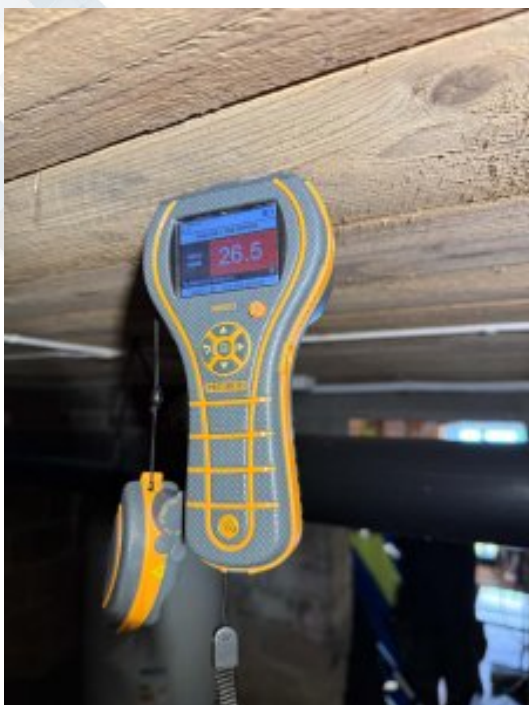
**TG 2** 1.2 Krypekjeller

Luftgjennomstrømning og luftfuktighet, herunder fuktsperre mot grunn, høyde i rommet og ventiler mot yttervegg er vurdert som ikke tilfredsstillende.

Det ble registrert tegn til fukt i stubbeloft i krypekjelleren. Det ble samtidig avdekket manglende ventilering, noe som kan bidra til økt fuktbelastning. Videre mangler det fuktsperre mot grunn. Dette kan over tid medføre råte-, mugg- og luktproblemer samt svekkelser i konstruksjonen. Det anbefales etablering av fuktsperre, forbedret ventilering og jevnlig kontroll av forholdene i krypekjelleren.

TG2 vurderes grunnet fukt i stubbeloft, manglende ventilering og manglende fuktsperre mot grunn.
