Gammelvegen 70, 7353 BØRSA

# Tilstandsrapport

Befaringsdato: 03.03.2026

Rapportdato: 04.03.2026

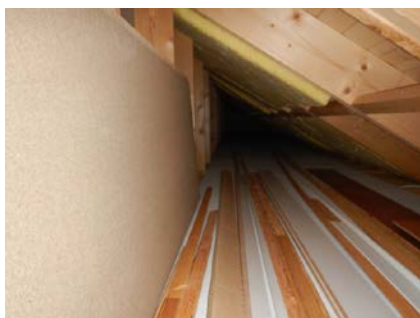
Dampspærrens funksjon er å begrense transport av varm og fuktig inneluft ut i kalde konstruksjonsdeler. Punktering, manglende klemming i skjøter og fravær av plast i knevegger medfører redusert lufttetthet og svekket fuksikring. Utførelsen avviker fra anerkjente byggedetaljer og prinsipper for luft- og dampetting, jf. NS 3600 og gjeldende byggetekniske forskrifter på oppføringstidspunktet.

Det anbefales utbedring av luft- og dampetting, herunder etablering av klemte og tette skjøter samt montering av dampspærre i knevegger. Tiltak bør utføres etter anerkjente prinsipper for lufttetting for å sikre tilfredsstillende funksjon.

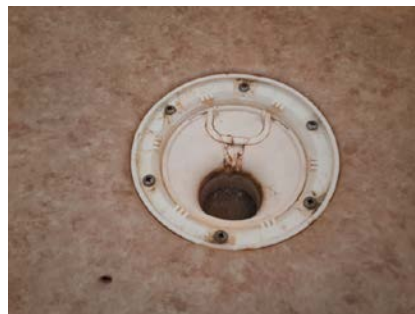
## 1. ETASJE > BAD

### TG 2 Sluk, membran og tettesjikt

Det anbefales jevnlig kontroll av våtrommet og særlig oppmerksomhet rundt sluk, gjennomføringer og overganger. Oppgradering av membran må påregnes innen overskuelig tid som følge av alder og forventet restlevetid.

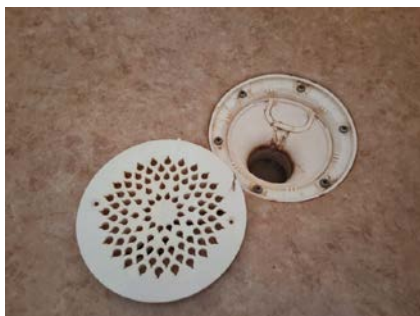
## 1. ETASJE > BAD

### TG 2 Sanitærutstyr og innredning

- Overvåk tilstanden jevnlig. For å få tilstandsgrad 0 eller 1 må slukløsningen skiftes ut og sannsynligvis må også membransjiktet skiftes/utbedres. Det er imidlertid vanskelig å si noe om tidspunktet for når dette er nødvendig.
