Haugebondvegen 17 & 19, 3676 NOTODDEN

**Innholdsrik eiendom med to  
boliger gode muligheter for utleie  
- Garasje/carport**

# Tilstandsrapport

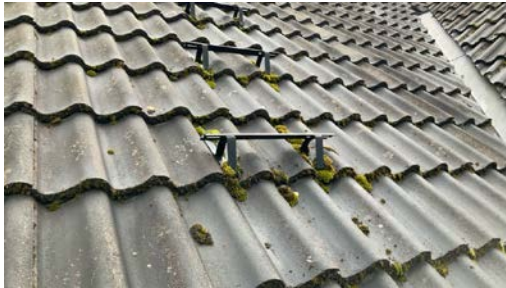
- Knekte takstein må skiftes.
- Tidspunkt for utskifting av takteking nærmer seg.

Dersom ikke knekte takstein skiftes, kan det oppstå lekkasje med påfølgende fukt og råteskader. Mose på takstein bør fjernes. Mose forkorter levetiden på takstein.

Mose og slitasje på takstein

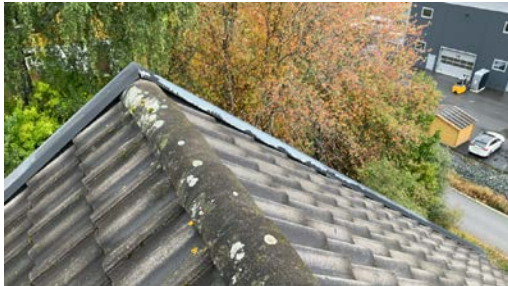
Det er noe rust i skjøter på beslag på vindskier.  
Overflatebehandling på gradrenner flasser.

Maling flasser på beslag på vindskier.

Beslag som flasser eller rust, bør males med maling tilpasset formålet.  
Dersom dette ikke gjøres, kan det bli hull og dette kan føre til fuktskader i konstruksjonen.

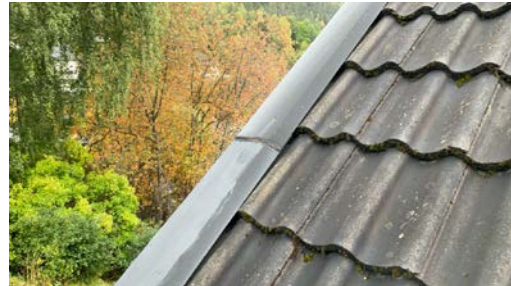
Rust på vindskibeslag.

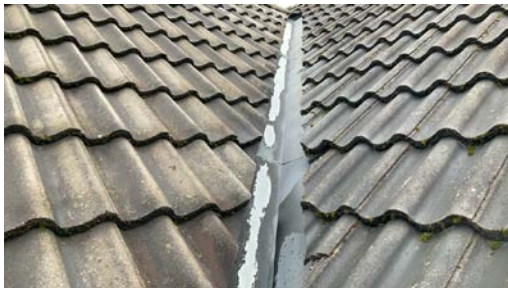
Overflatebehandling på gradrennebeslag flasser.

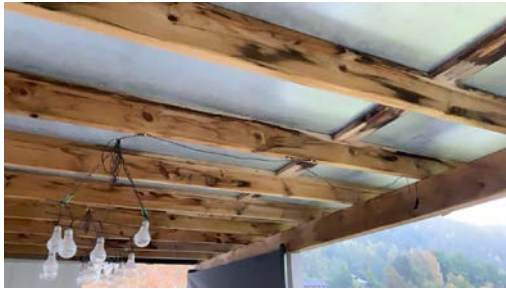
Siden er innredet om under delet av veranda, er det fare for kondensering/lekkasje dersom membran/lufting ikke fungerer som tiltenkt. På byggetidspunkt var det krav til høyde på rekkverk på minimum 90cm. Siden det er mer enn 50cm til underliggende terreng, er det fare for personsaker ved ett eventuelt fall. Membran på veranda på loft har nes sprekker, så den må oppgraderes før det blir lekkasje i underliggende soverom.

Noen lekkasje i tetting under veranda på etasjeplan.

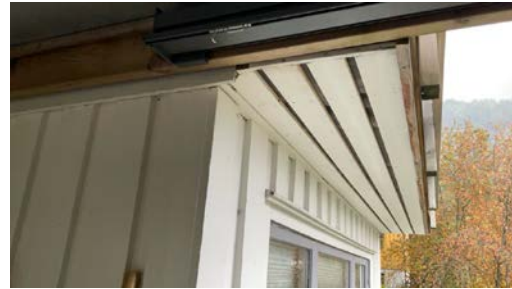
Del av stue i underetasjen ligger under veranda på etasjeplan

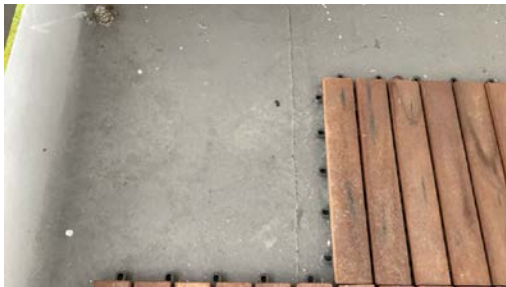
Sprekk i membran på veranda på loft.

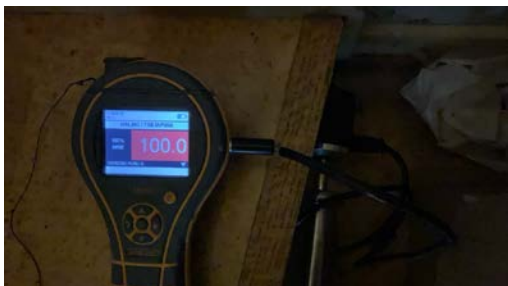
- Det er påvist indikasjoner på noe fuktgjennomtrenging inn i kjellermur.

Det er foretatt fuktmåling med hammerlektrode nederst i trappevange mot yttervegg under terreng.

Fuktnåling viste at tre er mettet med fukt.

Fukt i rom under terreng har sammenheng med svikt i drenering/manglende fuksikring av vegger under terreng.

Fult utslag på fuktmåling med hammerelektrode.

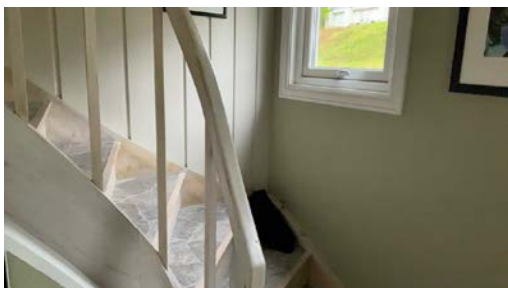
Det er vindu i gangretning i trapp. Dette er ikke sikret mot eventuelt fall. Det bør monteres sikkerhetsglass eller annen sikring av glass for å unngå kuttskader ved ett eventuelt fall.

Vindu i gangretning.

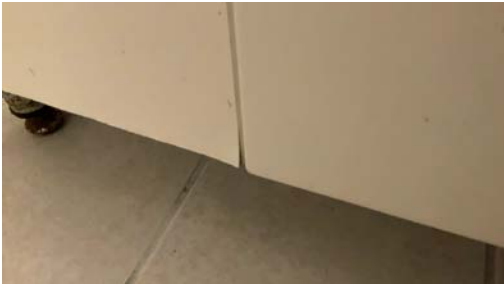
- Det er påvist fuktskjolder/svelling i skapinnredning.

Fuktsvelling på front på innredning.

- Dersom tiltaket ikke utbedres vil det forbli visuelle skader.

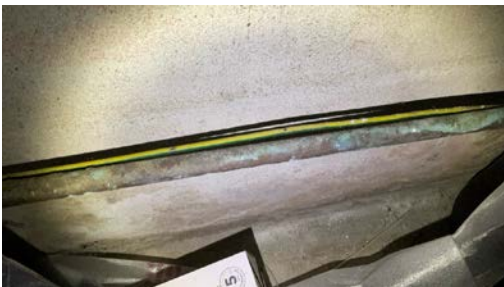
Vannrør med irr.

- Det er ikke behov for utbedringstiltak siden anlegget fungerer i dag, men ut ifra alder kan skader plutselig oppstå på eldre anlegg.
- Tidspunkt for utskiftning av vannledninger nærmer seg.

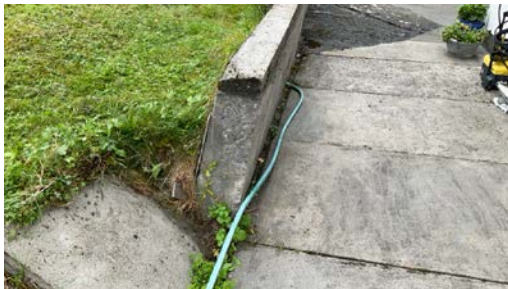
- Det mangler rekkverk/annen sikring på forstøtningsmuren(e) ut ifra dagens krav.
- Forstøtningsmuren(e) er skjev(e) som følge av setningsskader.

Skjevhet i støttemur ved inngang.

Åpninger i gjerde på nedre nivå er for store. Det bør monteres flere bord slik at rekkverk blir klatresikkert. Dette for å unngå eventuelle fallskader. Det er samme grunn til at det bør monteres rekkverk i forbindelse med adkomst/parkering.  
Dersom støttemur på nedre nivå må skiftes, vil det komme en betydelig kostnad - over Kr. 300.000.-

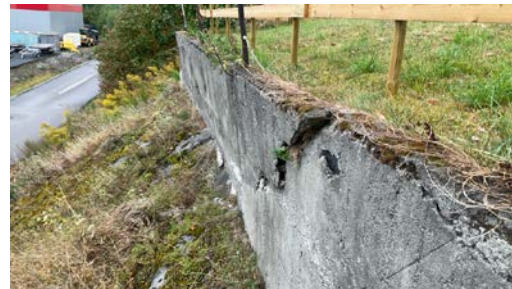
Sprekk i støttemur på nedre nivå.

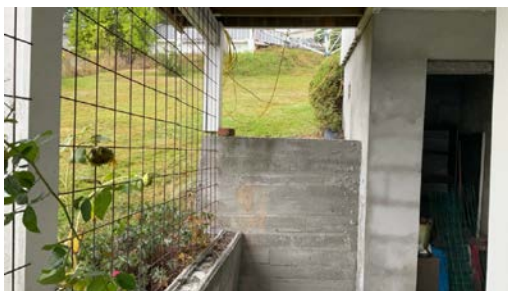
Støttemur på nedre nivå uten sikring i toppen

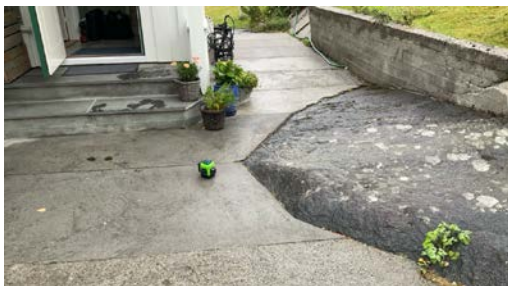
Ikke tilfredsstillende fall på terreng vekk fra grunnmur.

Terreng bør justeres slik at det blir fall fra grunnmur.  
Dette reduserer faren for fukt i kjelleren.

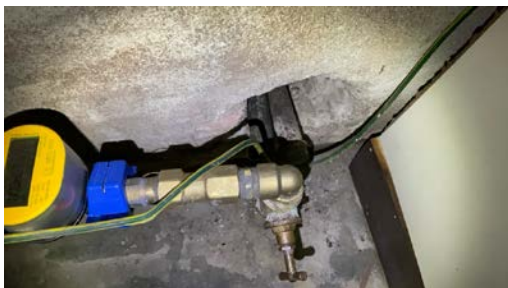
Vannrør inn i boligen er i plast.

- Det er ikke behov for utbedringstiltak siden anlegget fungerer i dag, men ut ifra alder kan skader plutselig oppstå på eldre anlegg.

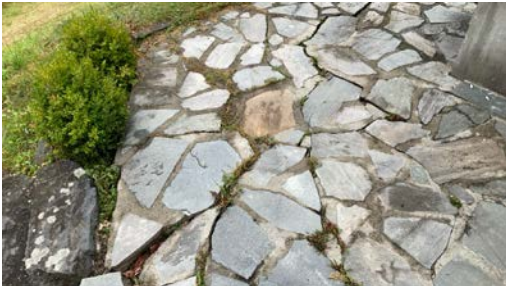
Sprekker og setninger på skiferkledd platting på nedre nivå.

Det er en del setninger og sprekker i skiferkledd platting på nedre nivå.

Dersom det skal bli rett, må skifer legges på nytt på stabile masser.
