**aktiv.**

Heming Unges veg 21, 8661 MOSJØEN

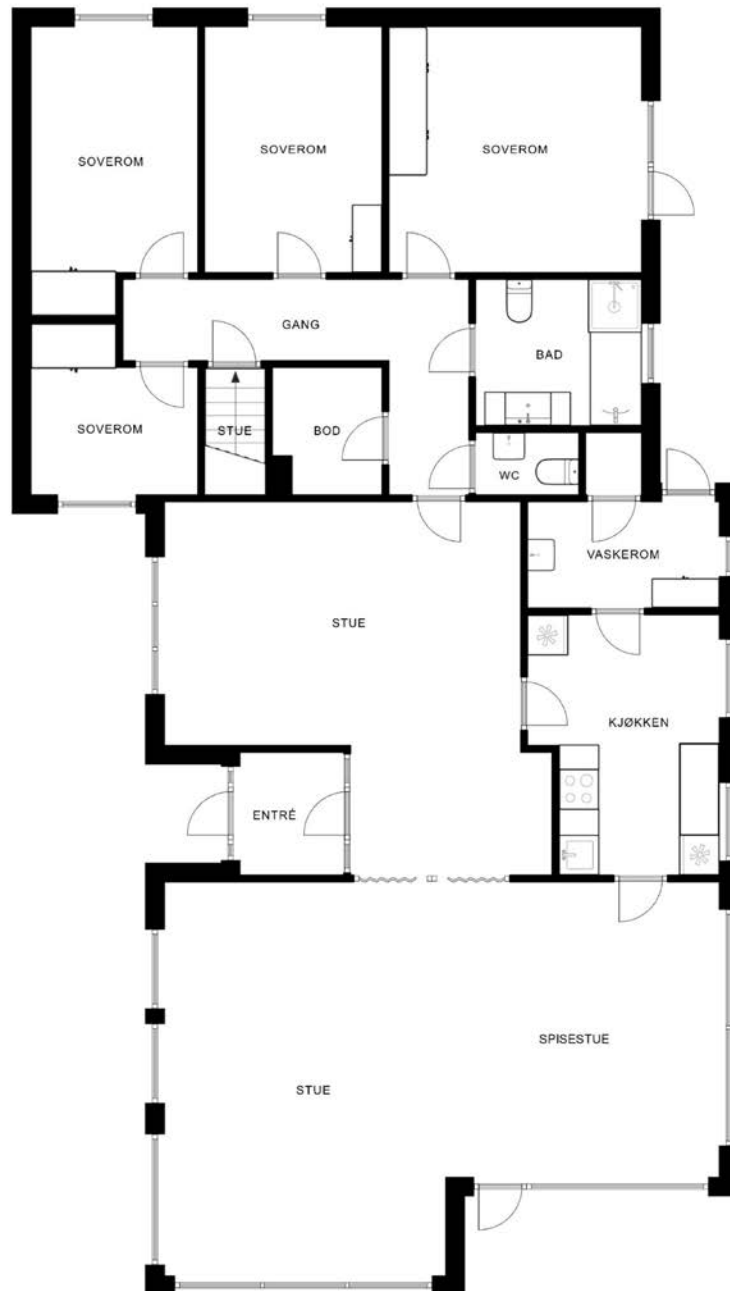
Plantegningen er ikke målbar, og noe avvik kan forekomme. Megler/selger tar ikke ansvar for ev. feil.  
Innredning og faste installasjoner kan avvike fra den faktiske innredningen.

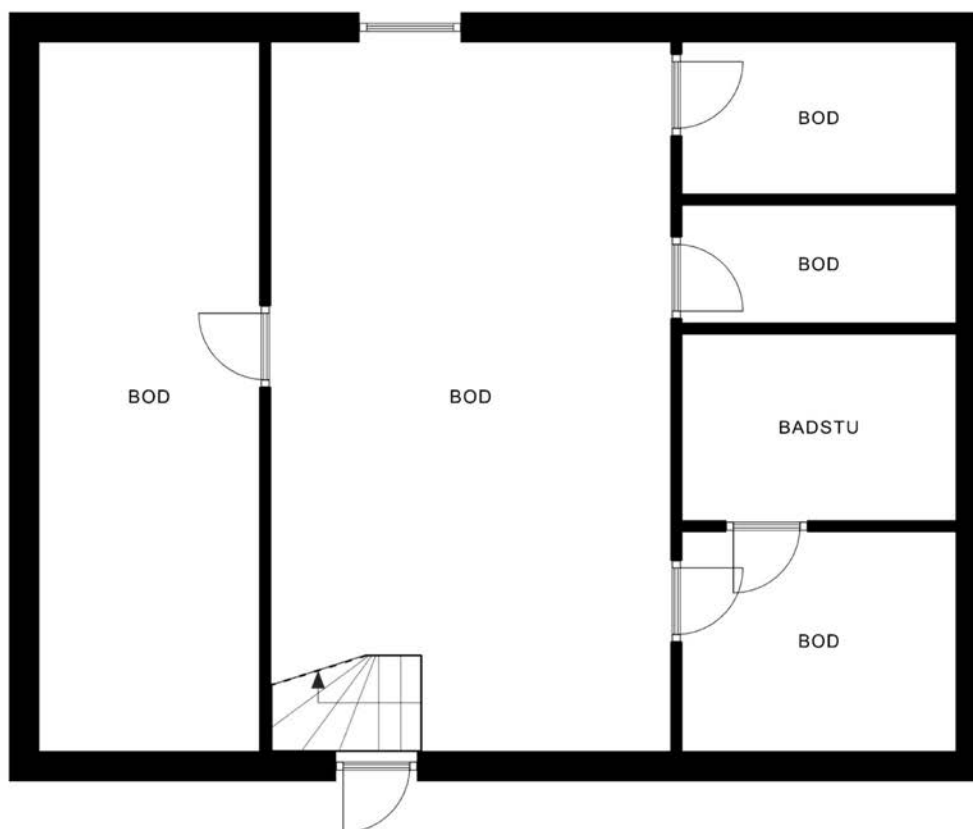
Plantegningen er ikke målbar, og noe avvik kan forekomme. Megler/selger tar ikke ansvar for ev. feil.  
Innredning og faste installasjoner kan avvike fra den faktiske innredningen.

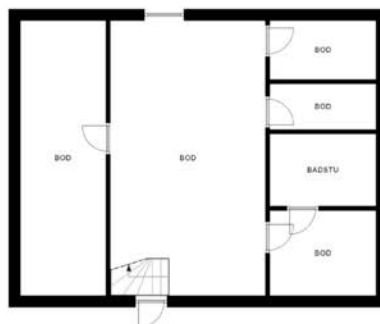
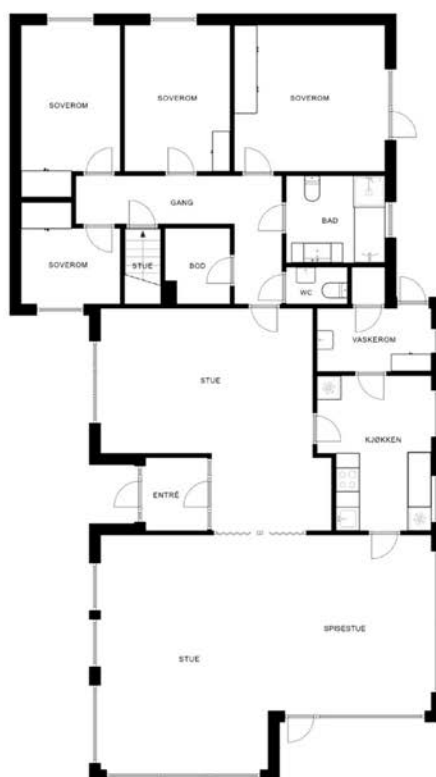
Plantegningen er ikke målbar, og noe avvik kan forekomme. Megler/selger tar ikke ansvar for ev. feil.  
Innredning og faste installasjoner kan avvike fra den faktiske innredningen.

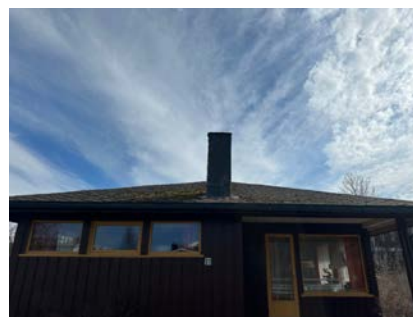
Videre bør tilstanden på taktekingen følges opp jevnlig, da mer enn halvparten av forventet brukstid er oppbrukt, noe som gir økt risiko for skader og lekkasjer.

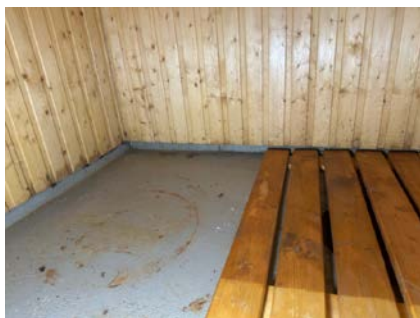
Åpning mellom panel og gulv.

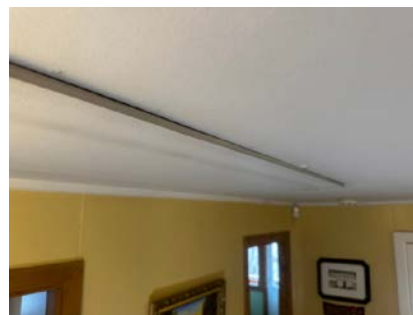
Manglende tiltak kan føre til økt varmetap, høyere energikostnader og fare for fuktskader i takkonstruksjonen.

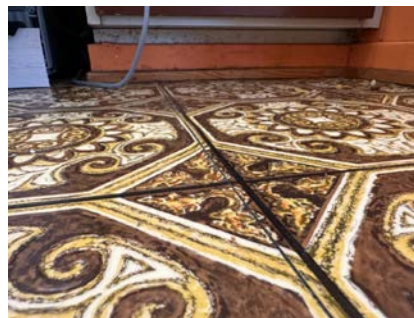
Noe oppsvulming/skade i gulvbelegg.

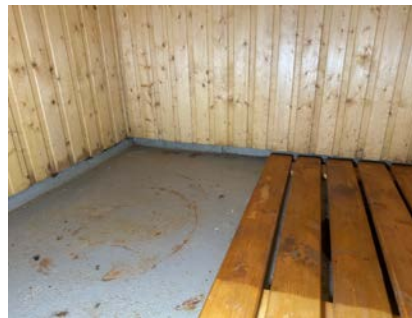
Skjult støpejerns sluk under gulvplater i dusjrom.

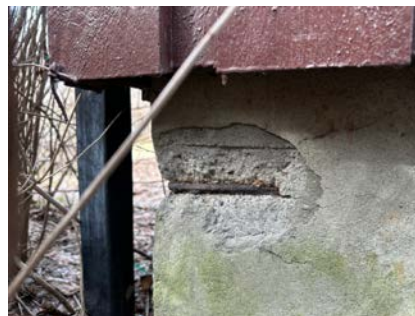
Skade i utvendig mur. Synlig armeringsjern.

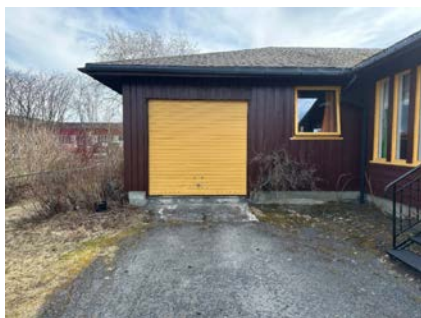
Synkegroper i asfalt

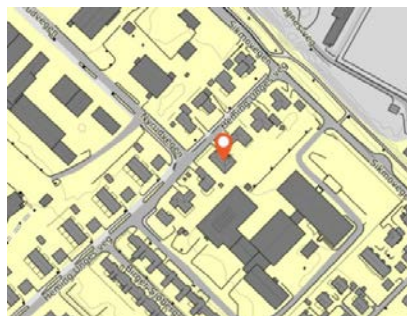
Radon - Moderat til lav aktosmhet.
