# Lækker og moderne 3-roms selveier i vakkert trehusmiljø på Banken.

# Tilstandsrapport

gnr. 62, bnr. 280, snr. 1

Befaringsdato: 02.04.2025

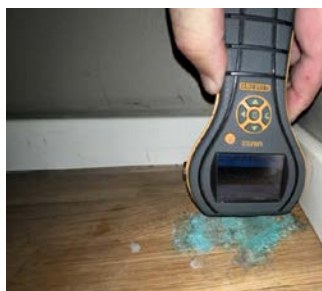
Merke på parkett under kjøleskap, ikke fukt.

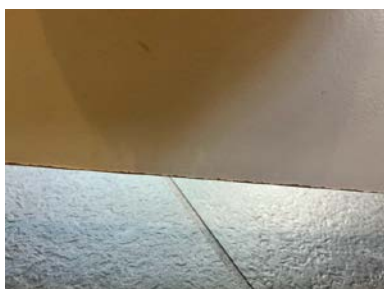
Dørblad til badet.

Døren til badet må utbedres eller byttes.
