Solungen 8, 2270 FLISA

# Tilstandsrapport

# gnr. 99, bnr. 55

Befaringsdato: 09.09.2025

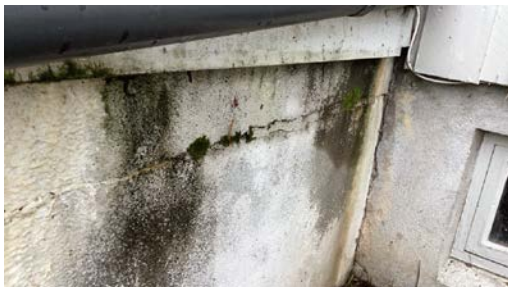
Veranda: Slitasje på skjørt rundt veranda, er delvis dekket og kan ha skjulte skader. Slitasje på gulv. Det er noen sprekker i grunnmur. Råte i treverk ved trapp.

Eksempel på sprekk i grunnmur.

Veranda: Vedlikehold av overflater. Forsegling av sprekker i grunnmur. Utskifting av råteskadet treverk.

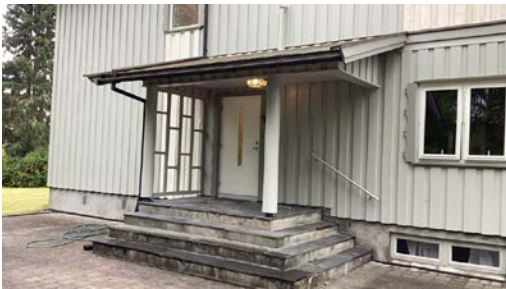
Trapp ved entre: Det er mosevekst på tekkingen. Det er noen mindre skader på skiferstein. Det er bom og oppsprekking i fuger på skiferstein og noen skiferstein er løse.

Trapp ved entre.

Trapp ved entre: Rengjøring av takflater. Utskifting av fuger som sprekker opp og fastliming av skiferstein som er løse.

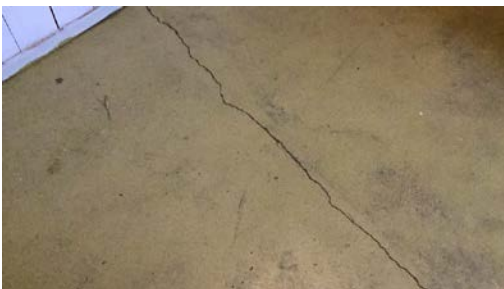
Det er sprekker i betonggulv.

Sprekk i betonggulv.

Det er ikke nødvendig med tiltak ut fra dagens bruk av kjelleren.

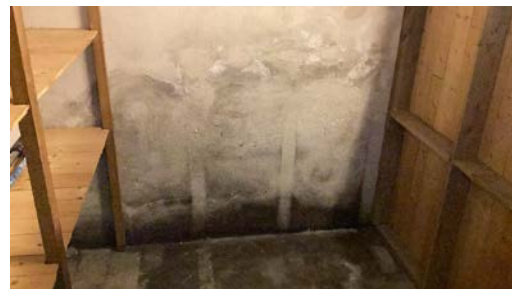
Stedvis tegn til fuktpåkjenninger med misfarging og saltutslag.

Eksempel på fuktpåkjenning på grunnmur.

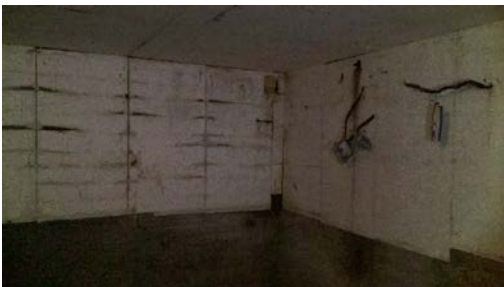
Enklere kjeller under veranda.

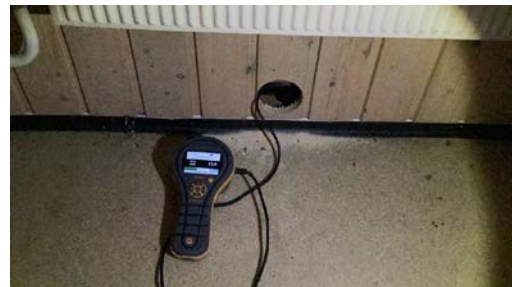
Utforede vegger mot terreng og oppforede tregulv i kjellere er risikokonstruksjoner som kan medføre og skjule sopp- og råteskader. Det er foretatt hulltaking i utforet veggkonstruksjon uten at det ble registrert skader eller høyt fuktinnhold på kontrollpunktet. Dette utelukker imidlertid ikke at skader kan finnes andre steder.

Fuktmåling i utforet vegg mot terreng

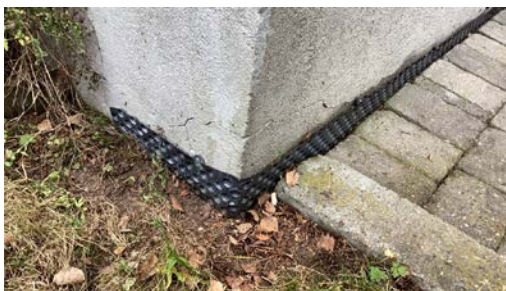
Bygget er fundamentert med støpt plate på mark og grunnmur. Grunnmur ser ut til å være av lettklinker. Grunnmur er pusset over terreng. Det er noen steder noen mindre sprekker i grunnmur.

Eksempel på sprekke i grunnmur.

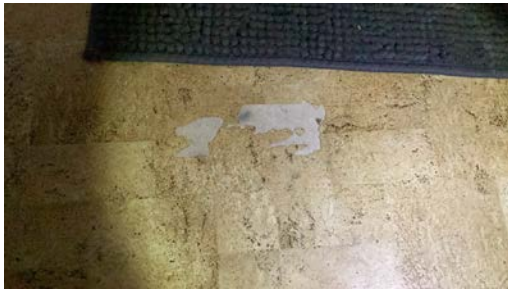
Skade på gulvbelegg på kjøkken.

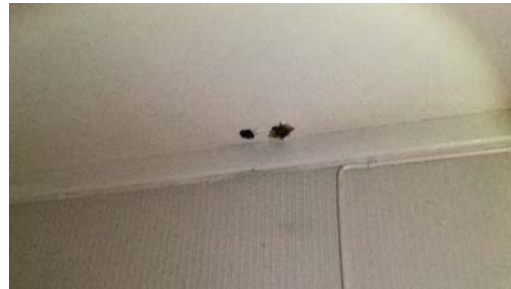
Eksempel på gjennomføring i himling.

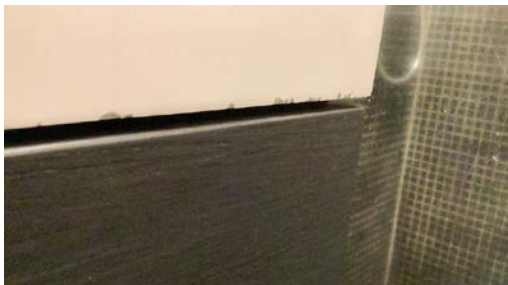
Små skader på undersiden av vask.

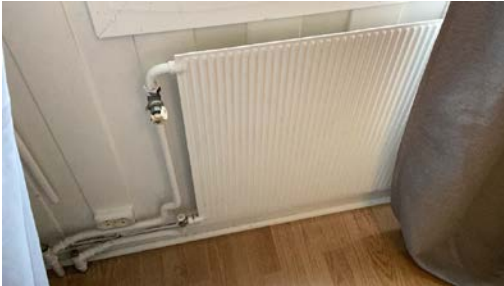
Radiatorer fra byggeår.

- Det er ikke behov for utbedringstiltak siden anlegget fungerer i dag, men ut ifra alder kan skader plutselig oppstå på eldre anlegg.
