Solungen 8, 2270 FLISA

# Tilstandsrapport

# gnr. 99, bnr. 55

Befaringsdato: 09.09.2025

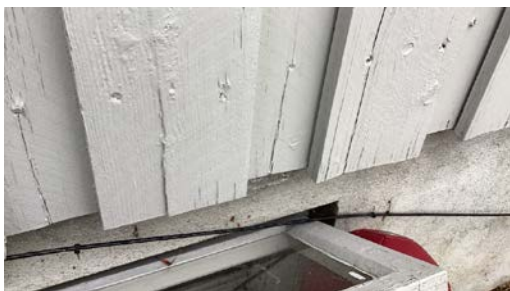
Det er stedvis slitasje, sprekker og vridning på kledningsbord, lokal råte høyere opp på fasader kan finnes. Nedre del av kledning på en side er dekket av hekk. Det er mye horisontale skjøter på kledning, dette er sårbare punkter som lettere kan medføre råteskader. Det er skiftet noe kledning på baksiden av bygget, det gjenstår maling.

Eksempel på sprekker i kledningsbord.

Behandling av fasader og utskifting av skadede kledningsbord der det er behov for det.

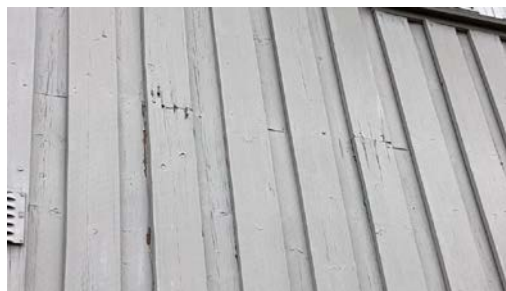
Eksempel på punkter på fasade som kan ha lokal råte.

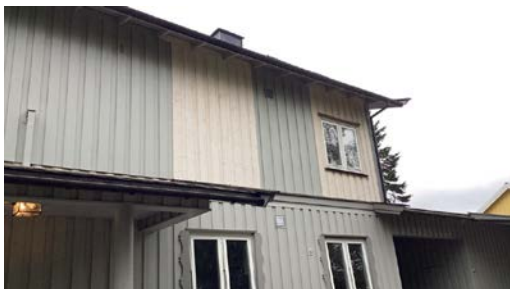
Det gjenstår behandling av skiftet kledning.

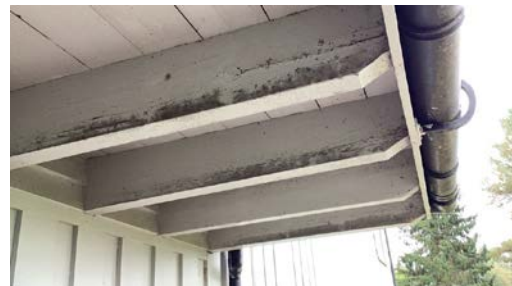
Balkong: Det er noe svertesopp på undersiden av gulvkonstruksjon. Noe rust på rekkverk. Tekking har passert halvparten av forventet brukstid.

Svertesopp på undersiden av balkong.

Balkong: Vedlikehold av overflater.

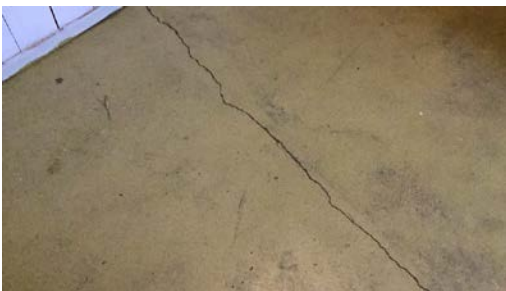
Det er sprekker i betonggulv.

Sprekk i betonggulv.

Det er ikke nødvendig med tiltak ut fra dagens bruk av kjelleren.

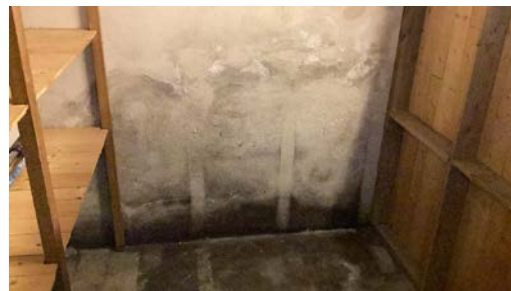
Stedvis tegn til fuktpåkjenninger med misfarging og saltutslag.

Eksempel på fuktpåkjenning på grunnmur.

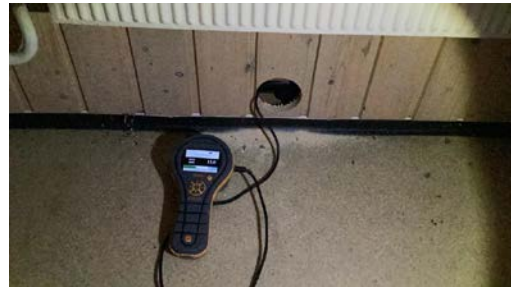
Utforede vegger mot terreng og oppforede tregulv i kjellere er risikokonstruksjoner som kan medføre og skjule sopp- og råteskader. Det er foretatt hulltaking i utforet veggkonstruksjon uten at det ble registrert skader eller høyt fuktinnhold på kontrollpunktet. Dette utelukker imidlertid ikke at skader kan finnes andre steder.

Fuktmåling i utforet vegg mot terreng

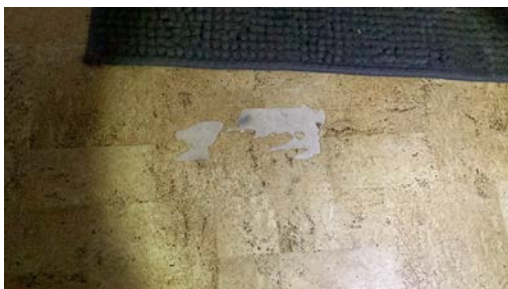
Enkelte overflater er modne for utskifting/oppussing.

Skade på gulvbelegg på kjøkken.

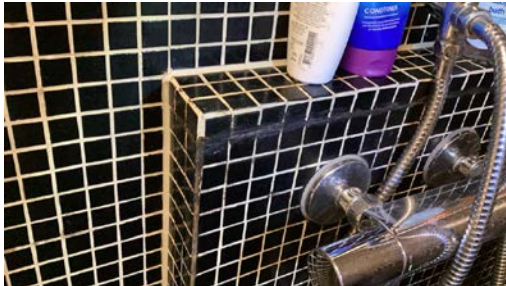
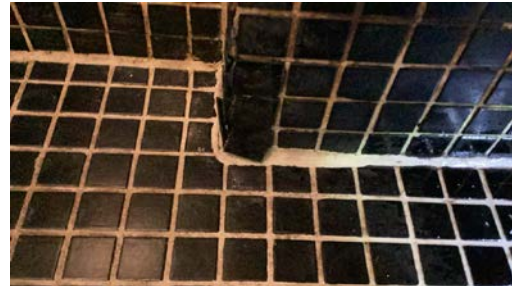
Refuging på innkassing. Indikere at det har vært oppsprekking i Løse mosaikfliser nederst på innkassing. fuger/løsefliser.

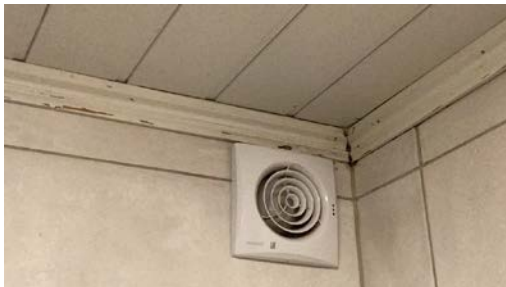
Slitasje på listverk.

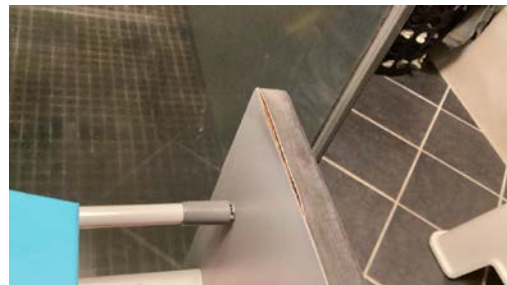
Folie på fronter på servantinnredning begynner å løsne.
