Solungen 8, 2270 FLISA

Tilstandsrapport

Befaringsdato: 09.09.2025

Rapportdato: 16.09.2025

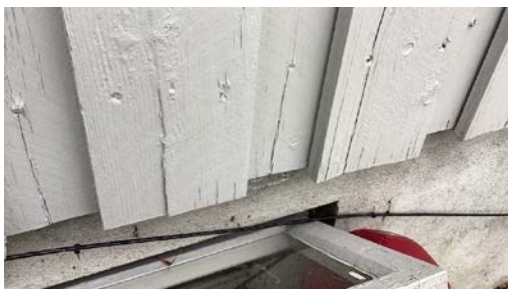
Det er stedvis slitasje, sprekker og vridning på kledningsbord, lokal råte høyere opp på fasader kan finnes. Nedre del av kledning på en side er dekket av hekk. Det er mye horisontale skjøter på kledning, dette er sårbare punkter som lettere kan medføre råteskader. Det er skiftet noe kledning på baksiden av bygget, det gjenstår maling.

Eksempel på sprekker i kledningsbord.

Behandling av fasader og utskifting av skadede kledningsbord der det er behov for det.

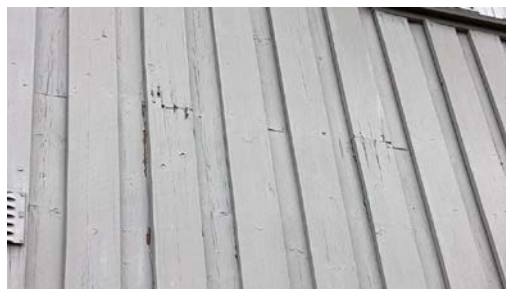
Eksempel på punkter på fasade som kan ha lokal råte.

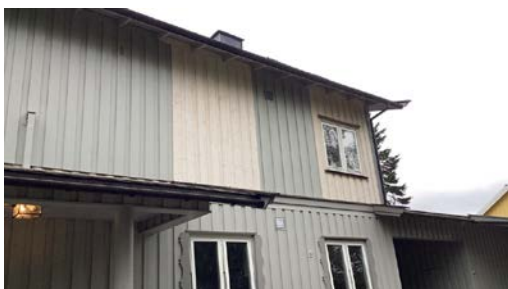
Det gjenstår behandling av skiftet kledning.

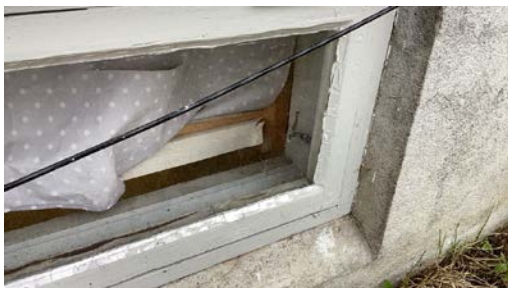
Kjellervinduer har passert forventet brukstid og har slitasje og oppsprekking i kitt. Det må forventes luftlekkasjer fra denne type vinduer. Det er sprekk i glass på ett vindu i kjeller.

Eksempel på slitasje.

Vinduer i kjeller er ut fra alder og tilstand modne for utskifting.

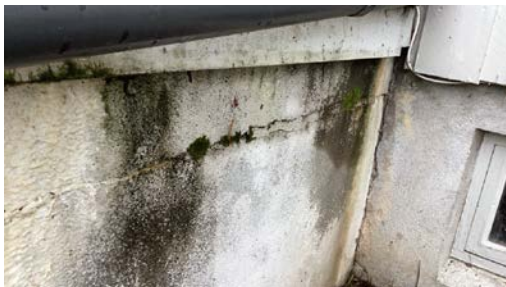
Veranda: Slitasje på skjørt rundt veranda, er delvis dekket og kan ha skjulte skader. Slitasje på gulv. Det er noen sprekker i grunnmur. Råte i treverk ved trapp.

Eksempel på sprekke i grunnmur.

Veranda: Vedlikehold av overflater. Forsegling av sprekker i grunnmur. Utskifting av råteskadet treverk.

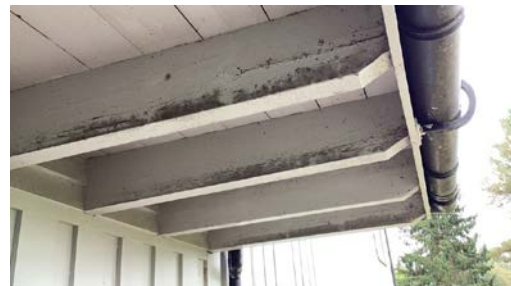
Balkong: Det er noe svertesopp på undersiden av gulvkonstruksjon. Noe rust på rekkverk. Tekking har passert halvparten av forventet brukstid.

Svertesopp på undersiden av balkong.

Balkong: Vedlikehold av overflater.

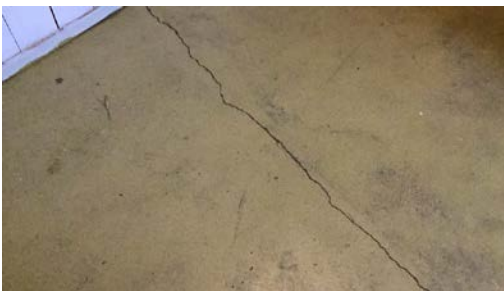
Det er sprekker i betonggulv.

Sprekk i betonggulv.

Det er ikke nødvendig med tiltak ut fra dagens bruk av kjelleren.

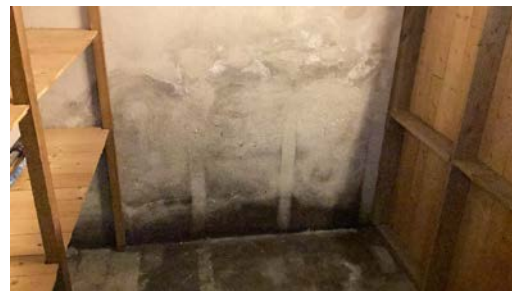
Stedvis tegn til fuktpåkjenninger med misfarging og saltutslag.

Eksempel på fuktpåkjenning på grunnmur.

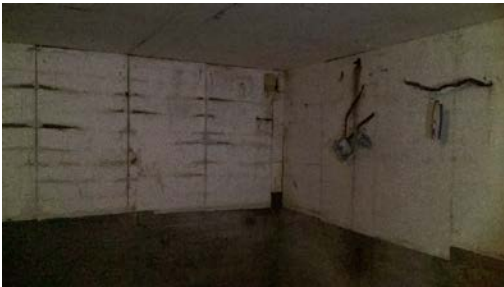
Enklere kjeller under veranda.

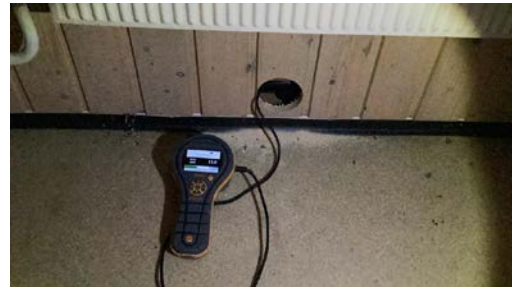
Utforede vegger mot terreng og oppforede tregulv i kjellere er risikokonstruksjoner som kan medføre og skjule sopp- og råteskader. Det er foretatt hulltaking i utforet veggkonstruksjon uten at det ble registrert skader eller høyt fuktinnhold på kontrollpunktet. Dette utelukker imidlertid ikke at skader kan finnes andre steder.

Fuktmåling i utforet vegg mot terreng

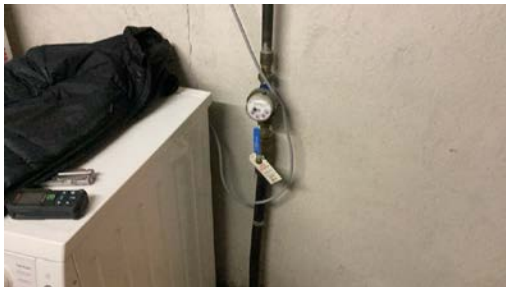
Hovedstoppekran i kjeller.

- Det er ikke behov for utbedringstiltak siden anlegget fungerer i dag, men ut ifra alder kan skader plutselig oppstå på eldre anlegg.

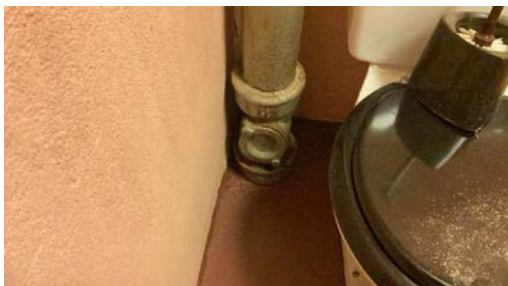
Stakepunkt på toalettrom i kjeller.

- Det er ikke behov for utbedringstiltak siden anlegget fungerer i dag, men ut ifra alder kan skader plutselig oppstå på eldre anlegg.
- Eldre avløpsrør har blant annet større sannsynlighet for lekkasjer, noe som kan føre til omfattende og kostbare vannskader i boliger.

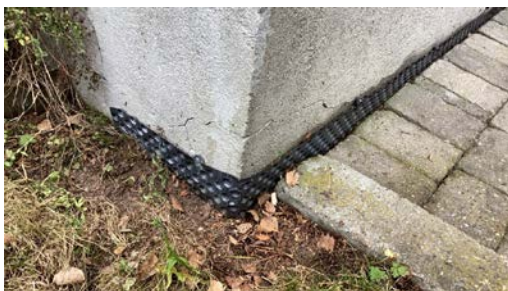
Bygget er fundamentert med støpt plate på mark og grunnmurer. Grunnmurer ser ut til å være av lettklinker. Grunnmurer er pusset over terreng. Det er noen steder noen mindre sprekker i grunnmur.

Eksempel på sprekke i grunnmur.

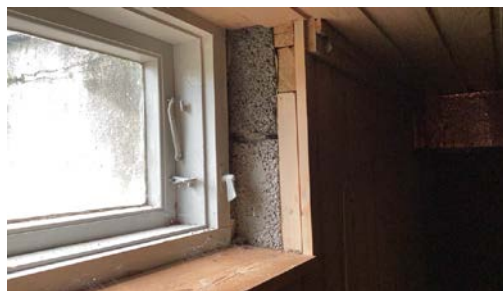
Grunnmurer ser ut til å være av lettklinker.

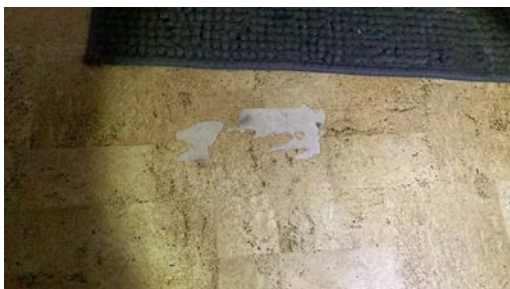
Enkelte overflater er modne for utskifting/oppussing.

Skade på gulvbelegg på kjøkken.

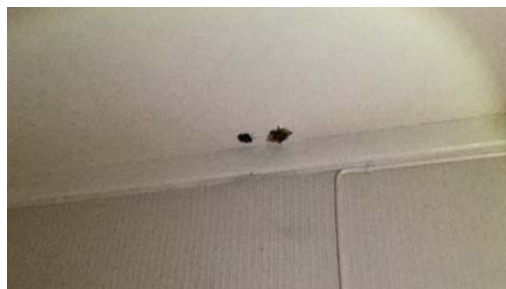
Eksempel på gjennomføring i himling.

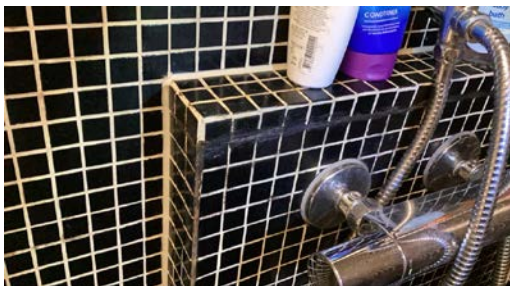
Refuging på innkassing. Indikere at det har vært oppsprekking i fuger/løsefliser. Løse mosaikfliser nederst på innkassing.

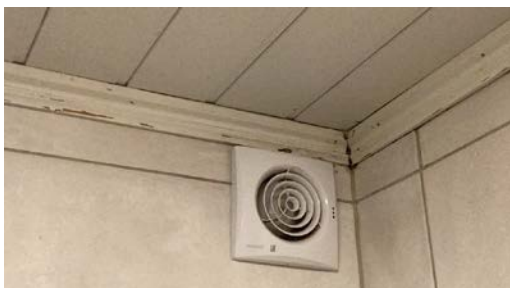
Slitasje på listverk.

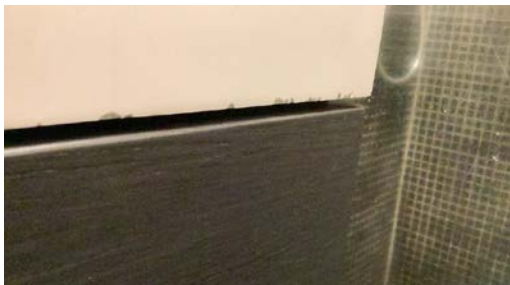
Små skader på undersiden av vask.

Det er ikke nødvendig med tiltak.

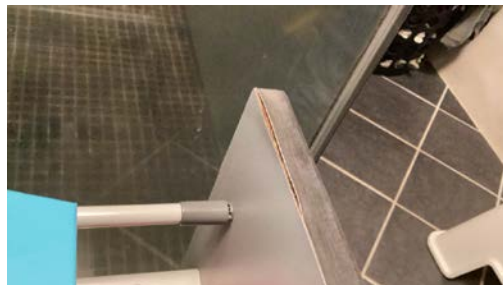
Folie på fronter på servanttinnredning begynner å løsne.

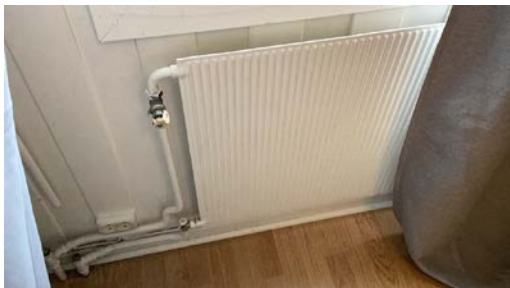
Radiatorer fra byggeår.

- Det er ikke behov for utbedringstiltak siden anlegget fungerer i dag, men ut ifra alder kan skader plutselig oppstå på eldre anlegg.

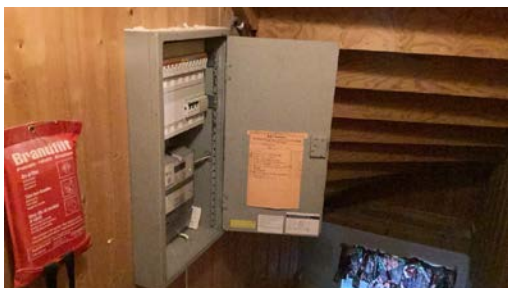
Sikringsskap for kjeller og 1. etasje.
