Hellfjellvegen 343, 8664 MOSJØEN

Grøftrem - Landbrukseiendom med utsikt mot Hellfjellet - Dyrket mark - Skog og Jakt

Sammendrag av boligens tilstand

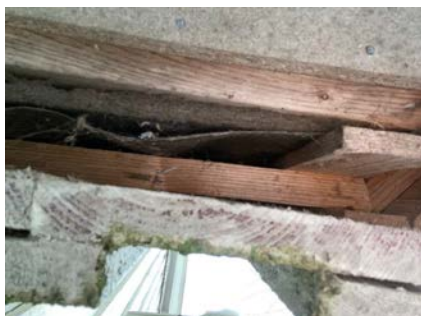
Ikke fagmessig avslutning av kledning mot tak, fare for råteskader i konstruksjon.

Manglende musebånd bak gammel kledning.

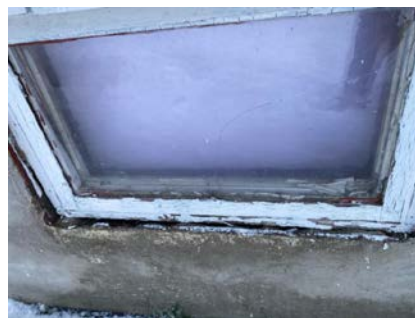
Det er ikke tilstrekkelig høyde fra terrenget til underkant vindu, vinduer skal plasseres minimum 15 cm. over terreng.

Det er påvist vinduer med fukt/råteskader.

- Vinduer med råteskader må erstattes med nye.
- Vinduer må påberegnes utbyttes.
Beslag må etableres, høyde fra terreng til vindu mot bøl økes til min. 15 cm.
Isopor bør fjernes for å forhindre innvendig kondensering på vinduer.

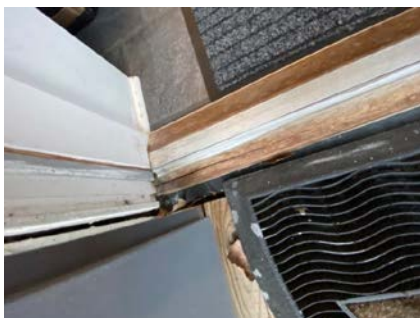
Terskel har sprekke, pakning har skader.

Terskel har sprekke, pakning i karm mangler delvis.

Sprekk i terskel bør utbedres/byttes, nye pakninger bør etableres.

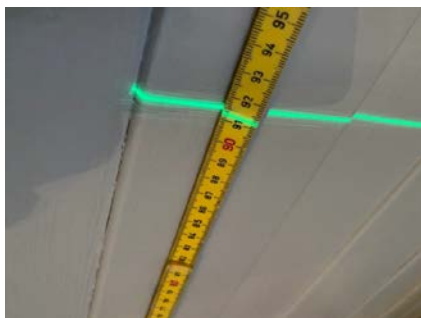
Planavvik stue.

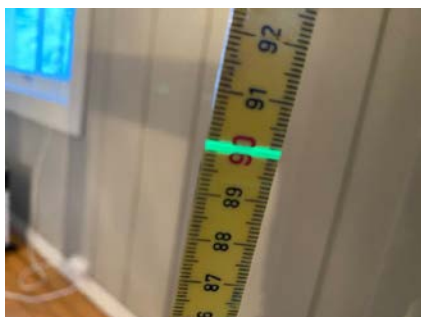
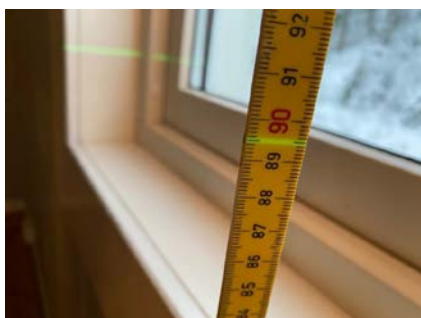
Planavvik 2. etg.

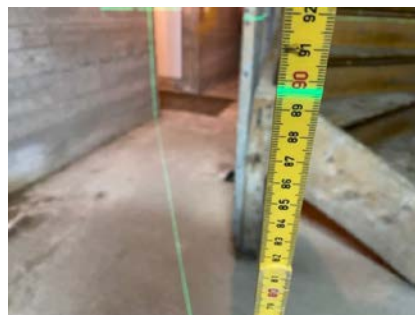
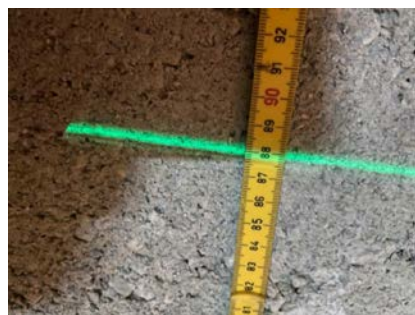
Planavvik kjeller.

- For å få tilstandsgrad 0 eller 1 må høydeforskjeller rettes opp. Det vil imidlertid sjelden være økonomisk rasjonelt som et enkeltstående tiltak i en bolig som dette. Dersom boligen en gang skal renoveres, kan man vurdere slike tiltak.

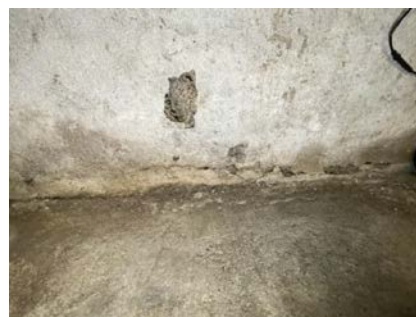
Skader i murpuss.

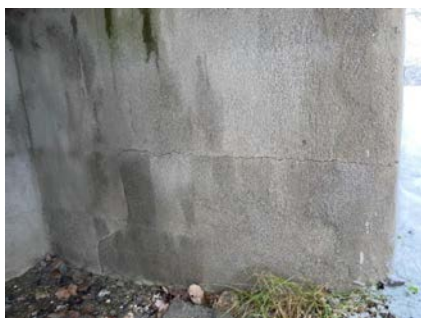
- Det er registrert horisontalriss som er symptom på jordtrykk.

- Det er registrert skråriss som er symptom på setninger.

- Grunnmuren har sprekkdannelser.

Sprekker og riss i mur på tilbygget del.

Grunnmuren må pusses for å få en jevn og tett overflate. Dette for å unngå vanninntrenging med påfølgende frostsprengning.

Det anbefales ytterligere undersøkelser ang setningsskader og jordtrykk mot muren.
