Heggeliveien 13B, 1850 MYSEN

**Mysen - Sentrumsnær 3-roms med  
utsikt over Mysenelva - Carport.  
VISNING etter avtale med megler.**

# Tilstandsrapport

Befaringsdato: 24.10.2025

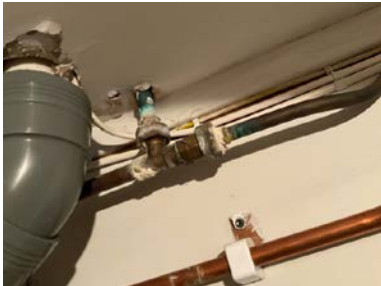
## TG 2 Avløpsrør

Avløpsledninger er av plast, fra byggeåret.
