# Hytte med usjenert beliggenhet på Hellebekkseter, ca. 900 moh. Flott turterreng.

Befaringsdato: 14.07.2025

# Tilstandsrapport

## FRITIDSBOLIG

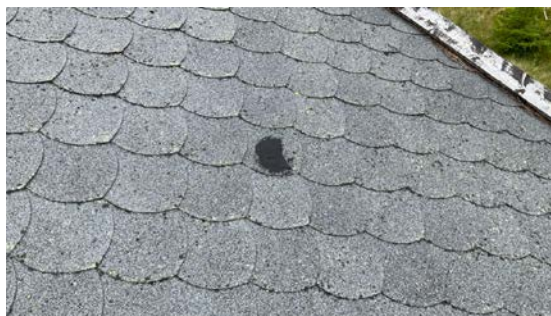
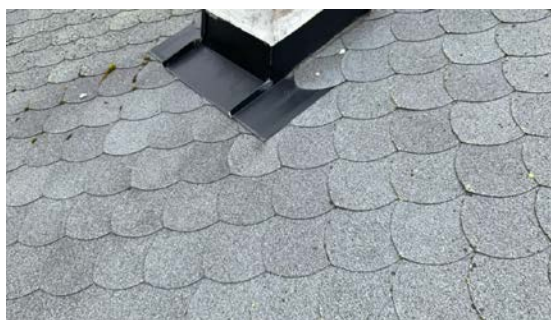
- Når takteking og undertak begynner å bli gamle, øker risikoen for lekkasjer, noe som kan føre til omfattende og kostbare reparasjoner av underliggende konstruksjoner dersom en ikke foretar tiltak på konstruksjonene før dette oppstår.

Omlegging av takteking / shingel må påregnes.

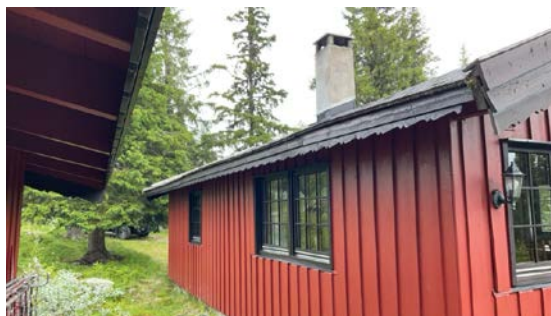
### TG 2 Nedløp og beslag

Takrenner av plast med nedløp til terreng på inngangssiden av bygget.

- Det bør lages system for bortledning av vann fra taknedløp ved grunnmur.
- Stigerinn for feier må monteres.

Takrenner bør etableres også på baksiden av bygget med opplegg som leder vannet bort fra mur/ bygning.

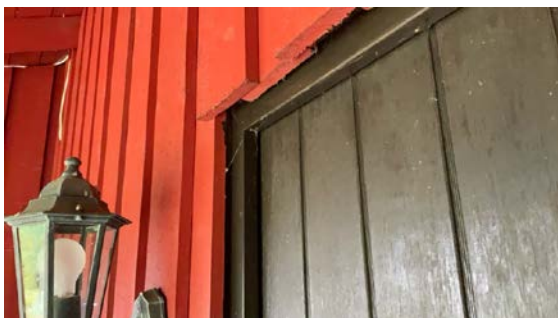
## ! TG 2 Balkonger, terrasser og rom under balkonger

Terrasse med overbygg. Trebjelkelag med terrassebord av tre. Rekkverk med stående bord og topprekke. Grind mot trapp.

- Rekkverk må monteres for å lukke avviket.

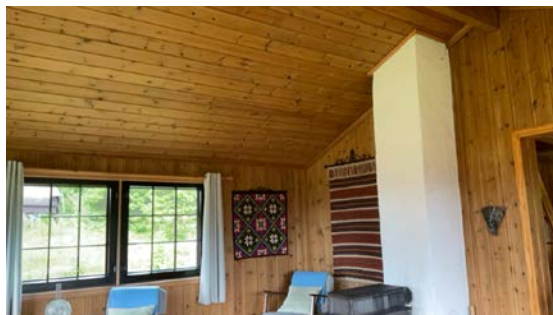
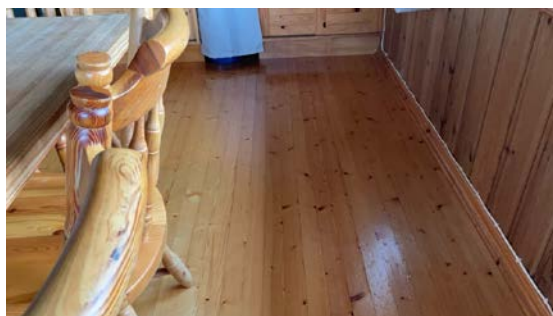
## ! TG 3 Etasjeskille/gulv mot grunn

Bygget har etasjeskiller mot kryprom av trebjelkelag anlagt på ringmur og midtmur. Bjelkelaget er isolert med mineralull. Stubbloft mot kryprom med trepanel anlagt på lekter festet til underkant bjelker. Fra byggeår og tilbyggingsår.

Tilstandsgrad 3 gis med bakgrunn i standardens krav til godkjente måleavvik.

Ved fuktsøk er det registrert utslag på fukt ved søk på gulv i soveromsgdelen av bygget.

- Vær oppmerksom på denne risikoen, overvåk tilstanden og undersøk dette nærmere, helst med hjelp av en fagkyndig.

Konstruksjoner som vurderes som risiko konstruksjoner må holdes under jevnlig tilsyn og tiltak vurderes fortløpende i forhold til å forebygge skader på konstruksjoner som følge av fukt. Byggemateriale som utsettes for fukt over tid vil kunne utvikle skader med blant annet råte og sopp.

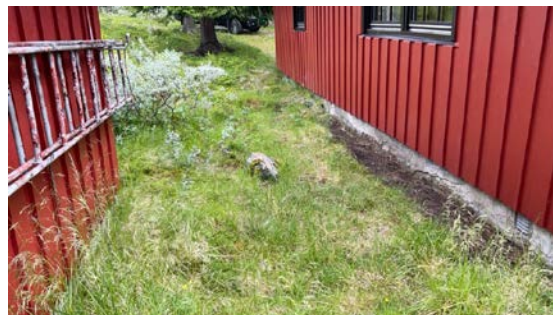
## ! TG 2 Grunnmur og fundamenter

Ringmur av betong bygd rett på terreng av stedlige masser. Mur fra 1962 og 1982.

- Lokal utbedring må utføres.

For å utbedre skader/ sprekker må dette gjennomføres sammen med en eventuell masseutskifting. Alternativet vil være å punktreparere sprekker og riss etterhvert som de oppstår. Utbedring for varig solid og stabil konstruksjon vil kreve vesentlig kostnader. Eksisterende konstruksjon tilsier at bevegelse gjennom året må påregnes.
