Høyjordveien 310, 3158 ANDEBU

**Lekker eiendom med  
elvebeliggenhet, stor tomt og høy  
standard. Usjenert hage, sol hele  
dagen og småbruksfølelse!**

| Tilstandsrapport ..... | 71 |

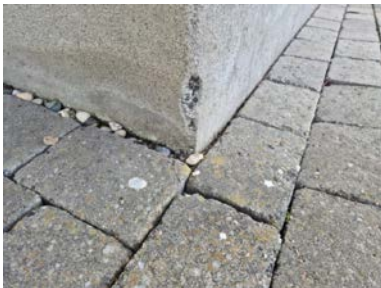
- Det er registrert løs puss på muroverflater.
- Riss og sprekker i pusslaget kan føre til at nedbrytende stoffer lettere trenger inn i betongen. Dette kan bidra til en nedbrytning/forvitring av muren på sikt.

Løs puss på hjørne og synlig lecablokk.

Generelt vedlikehold er noe som er påregnelig med tiden.  
Sprekker/riss bør tettes og overvåkes over tid.
