Hjellevengen 76B, 5211 OS

**Hjelle - Flott halvpart av  
tomannsbolig med fantastisk  
utsikt | Dobbelgarasje m/lading |  
Barnevennlig | Gode solforhold |**

# Tilstandsrapport

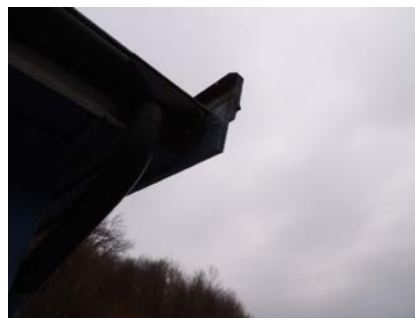
Noe oppsprekk på nedre del av vindskier.  
Noe oppsprekk i et nedløp.

Noe oppsprekk i nedre del av vindskier.

Lokal utbedring av avvik.

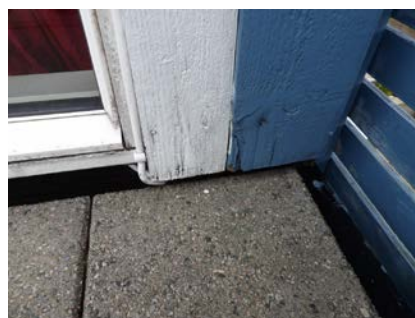
Noen hjørnebord med oppsprekk i trevirke.  
Et løst hjørnebord.

Oppsprekk og dårlig bord nedre del av hjørnebord.

Lokal utbedring av avvik.

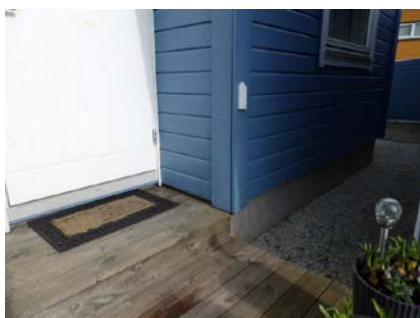
Hjørnebord har sluppet noe.

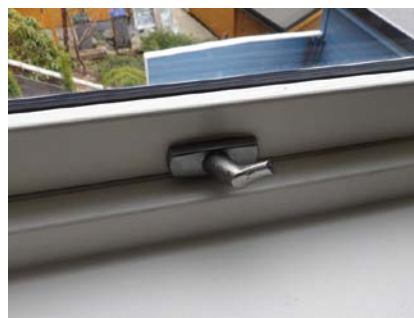
Noen utvendige lister til vinduer har oppsprekk i trevirke.

Knekk vrider til vindu.

- Vinduer må justeres.

Lokal utbedring av avvik.

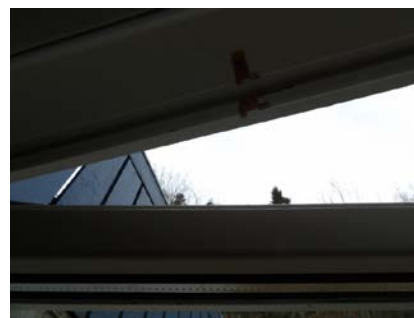
Noe sprekk i foringer til ytterdør.

Skade på karm til altandør.

Lokal utbedring av avvik.

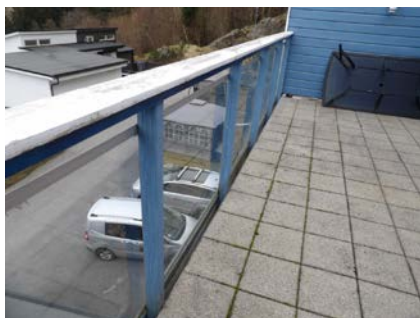
Stedvis oppsprekk på gjerdestolper.

Noe mose på støpesteins heller og malingslitt gelender.

- Det er ikke krav om utbedring av rekkverkshøyde opp til dagens forskriftskrav.
- Rekkverk må monteres for å lukke avviket.

Lokal utbedring av avvik.

**Kostnadsestimat: 10 000 - 50 000**

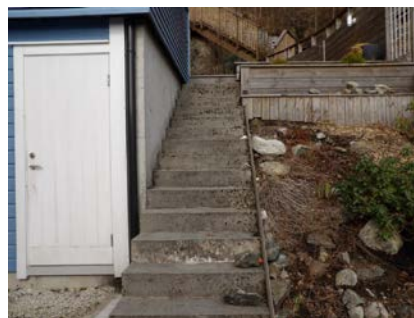
Det er ikke rekkverk i trappen for å hindre fallskader.

- Rekkverk må monteres for å lukke avviket.

**Kostnadsestimat: 10 000 - 50 000**

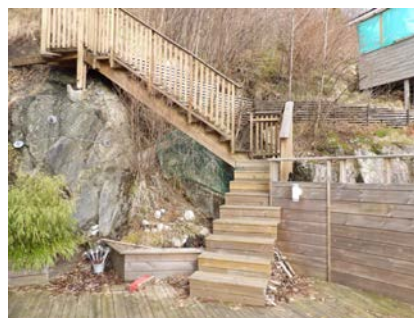
Det er ikke montert rekkverk på deler av trappen.

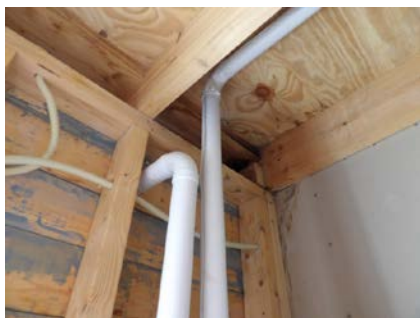
Noe fuktmerker i tak i utvendig bod.

Eldre fuktmerker i tak utvendig bod.

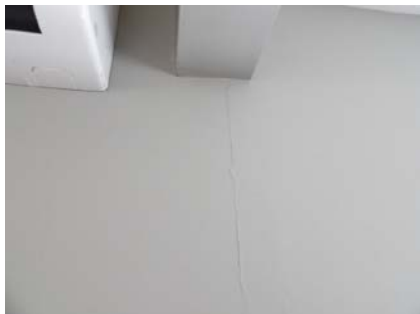
Det er noe små sår og merker på overflater gulv.  
Gulvet er stedvis noe misfarget av sol.  
Stedvis noe oppsprekk på vegger.

Noe sprekk på vegger.

Lokal utbedring av avvik.

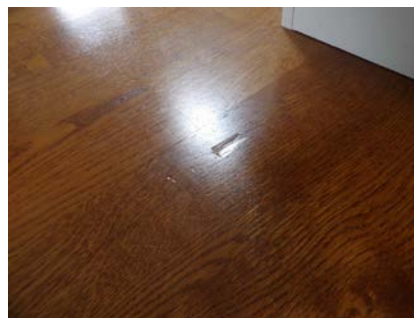
Hakk i gulv.

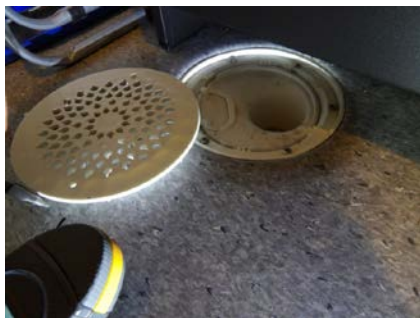
- Det er mulighet for at det kan forekomme vannlekkasje på våtrommet hvor vann ikke vil gå til sluk.
- Det er påvist avvik i fallforhold til sluk i forhold til krav i forskrift på byggetidspunktet.

Plastsluk med klemring på vaskerom.
