Markveien 6, 1870 ØRJE

**Ørje - Meget sentral enebolig med  
garasje og stor tomt. Gangavstand  
til sentrum.**

# Tilstandsrapport

Befaringsdato: 12.06.2025

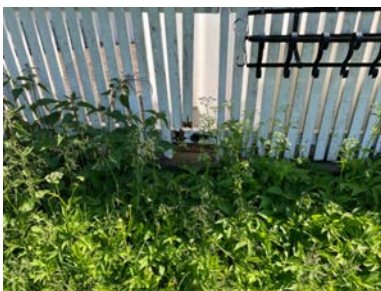
### Vurdering av avvik:

- For å rette opp skjevhetene i terrassen, bør grunnarbeidet vurderes og eventuelt forbedres for å hindre videre setninger. Dersom tiltak ikke utføres, kan skjevhetene forverres over tid, noe som kan redusere stabiliteten og sikkerheten til terrassen.

**Kostnadsestimat: 50 000 - 100 000**
