Åbødalen - Modernisert hytte med meget flott beliggenhet og utsikt - 1 mål selveiet tomt

Befaringsdato: 17.09.2024

Tilstandsrapport

FRITIDSBOLIG

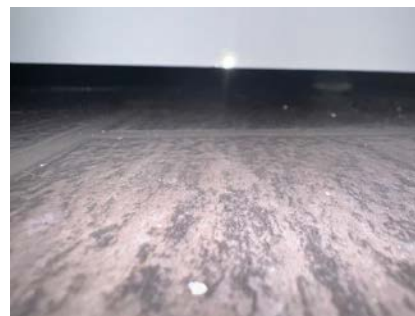
ETASJE > BAD

Vurdering av avvik: Det er påvist mangelfull/feil utførelse rundt rørgjennomføringer e.l. som gir fare for fukt i konstruksjonen i våtsone. Gulvet har ikke sluk . Det er krav til vanntett gulv og sluk på alle våtrom.

Vurdering av avvik:

- Det er påvist mangelfull/feil utførelse rundt rørgjennomføringer e.l. som gir fare for fukt i konstruksjonen i våtsone.

Dusjkabinett uten sluk

- Det må foretas utbedring for å unngå fuktskader i konstruksjonen.

Det må monteres sluk.

Kostnadsestimat: Under 10 000
