Idyll i strandkanten i Svalerødkilen, Sponvika.

Tilstandsrapport

# gnr. 23, bnr. 157

Rapportdato: 31.01.2025

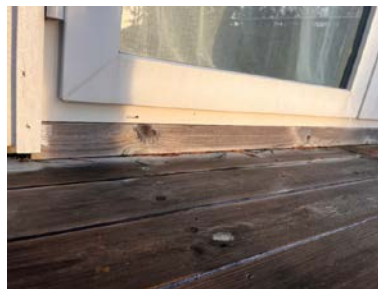
- Det er påvist avvik rundt innsettingsdetaljer.
- Det er påvist utetthet/åpning mellom dørblad og dørkarm. Dvs. at kald trekk kan oppstå.
- Balkongdør tetter ikke mot pakninger og er ikke vindtett, medfører varmetap og at vann kan blåse inn. Det er ikke montert beslag under balkongdøren, kan medføre at vann trenger inn under døren og at det oppstår skade

Åpning mellom dørbladene.

Mangler beslag under dør.

- Balkongdøren må justeres slik at den tetter skikkelig. Beslag under døren må monteres for å lukke avviket.

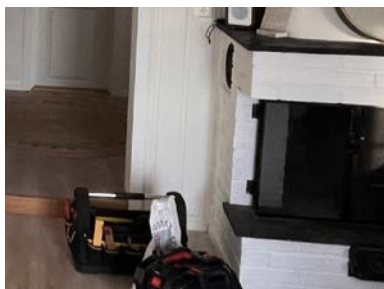
Sotluke.

- Det er påvist brennbart materiale nærmere enn 300 mm fra sotluke/feieluke.
- Medfører risiko for skade på gulv ved at glør fra aske ramler ned på brennbare materialer. Avstand fra luke til brennbar vegg er under 30 cm, medfører økt risiko for brann spredning.

- Det må foretas tiltak for å lukke avviket.
- Brennbar vegg må beskyttes med ubrennbare materialer. Plate under sotluke er kun en anbefaling, ikke et krav. Anlegget har ikke hatt tilsyn eller feiing ut fra opplysninger fra brannforebyggende enhet, anbefaler derfor at anlegget blir kontrollert før bruk.

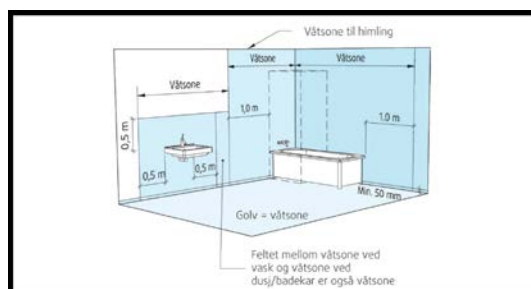
- Det er vindu/dør med ikke fuktbestandige materialer i våtsonen (ved vask, dusj, badekar, osv.), løsningen eller byggematerialet er uegnet
- Vindu er plassert i det som defineres som våtsone og har trekarmner/foringer og listverk som påvirkes av fukt.

Omfang våtsoner.

- Uegnete materialer må fuktbeskyttes/utskiftes.
- Vedrørende vindu i våtsone, vær oppmerksom ved bruk, eventuelt vannsøl må tørkes opp.
