# Visning! Idyll i strandkanten i Svalerødkilen, Sponvika.

# Tilstandsrapport

# gnr. 23, bnr. 157

Befaringsdato: 11.12.2024

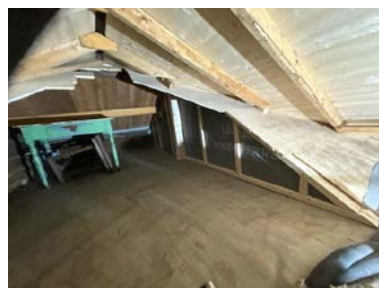
- Det er begrenset/dårlig ventilering av takkonstruksjonen.
- Det er påvist andre avvik:
- Det er ikke laget luftespalter på rafter og utvendig i rafte kassene, dette medfører dårlig luftsirkulasjon og økt risiko for råteskader på taktro og sperrer. Undertak av duk er ikke tilfredsstillende montert rundt pipe, løsningen medfører at vann som kommer ned på undertaket kan samle seg ovenfor pipe og vil kunne renne inn.

Undertak ikke tilfredsstillende montert

- Lokal utbedring bør utføres.
- For å lukke avvikene må det etableres lufting og undertak ved pipe må utbedres.

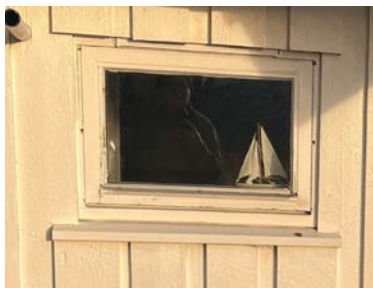
- Det er påvist avvik rundt innsettsdetaljer.
- Omramming er montert uten luftespalte ned mot vannbrett, medfører økt risiko for råteskade på omrammingen og økt behov for vedlikehold. anbefalt avstand i byggedatablad 523.701 er minimum 6mm spalte. Vindu på bad er noe malingslitt utvendig og er ikke ferdig malt på innside.

Vindu på bad.

- Det bør gjøres tiltak for å lukke avviket.
- For å lukke avvikene må omrammingen kuttes slik at det blir luftespalte mot vannbrett. Vindu på bad må males utvendig og innvendig.

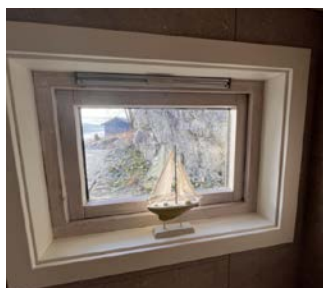
Omramming helt ned på vannbrett

Vindu på bad.

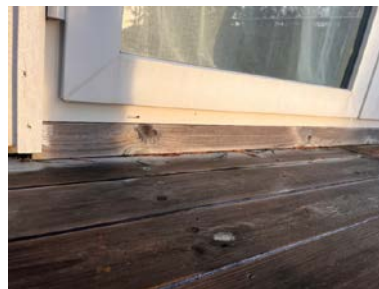
- Det er påvist avvik rundt innsettsdetaljer.
- Det er påvist utetthet/åpning mellom dørblad og dørkarm. Dvs. at kald trekk kan oppstå.
- Balkongdør tetter ikke mot pakninger og er ikke vindtett, medfører varmetap og at vann kan blåse inn. Det er ikke montert beslag under balkongdøren, kan medføre at vann trenger inn under døren og at det oppstår skade

Åpning mellom dørbladene.

Mangler beslag under dør.

- Balkongdøren må justeres slik at den tetter skikkelig. Beslag under døren må monteres for å lukke avviket.

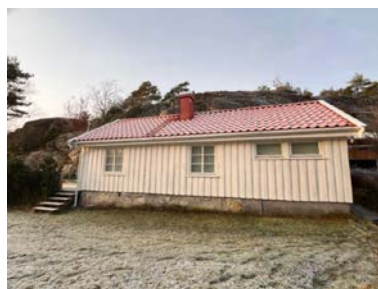
- Det er ikke montert rekkverk.
- Det er påvist andre avvik:
- Det er ikke montert rekkverk på trappene og trapp på nordside er veldig smal og bratt, og har stor avstand mellom trinn.

Det må bygges rekkverk på trappene og trapp på nordside bør bygges om slik at den ikke er så bratt og smal.

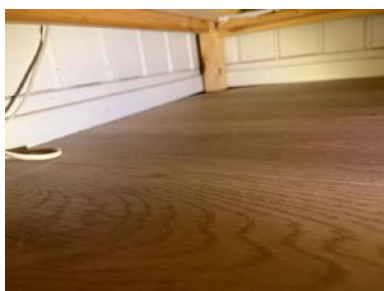
- Målt høydeforskjell på over 30 mm gjennom hele rommet. Tilstandsgrad 3 gis med bakgrunn i standardens krav til godkjente måleavvik.
- Planavvik i stue utgjør 32mm målt i hele rommet. Planavvik i entre utgjør 23mm målt i hele rommet. Det er svikt i underlag for laminat på soverom med køyeseng, uvisst hva som er årsak.

Svikt underlag laminat, stor glippe under gulvlist.

Om gulver skal rettes opp vil det trolig påløpe kostnader på ca 100 tusen kroner.

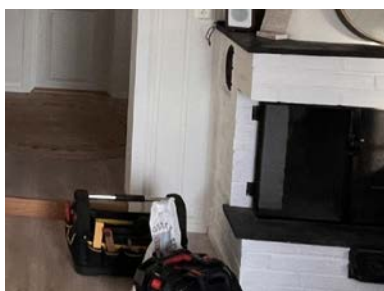
Sotluke.

- Medfører risiko for skade på gulv ved at gjør fra aske ramler ned på brennbare materialer. Avstand fra luke til brennbar vegg er under 30 cm, medfører økt risiko for brann spredning.

- Det må foretas tiltak for å lukke avviket.

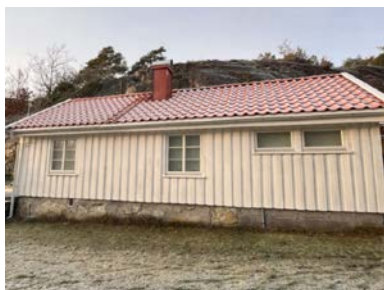
Kun en ventil synlig.

Det bør monteres flere lufterventiler.

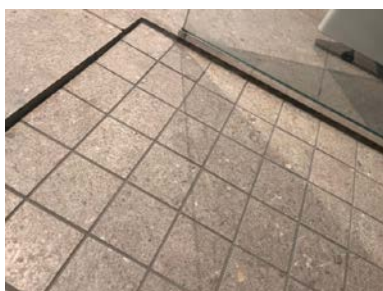
Nedsenk i dusjnasje

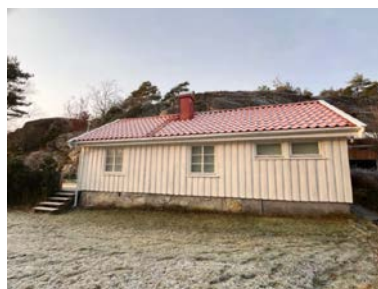
- Grunnmuren har sprekkeformasjoner.
- Det er enkelte sprekker i natursteins muren, normalt på slike murer. Grunnmur av lettklinker er ikke pusset, det medfører at det lettere kan gro på muren, noe som vil redusere levetiden. Muren trekker dessuten mer vann når det ikke er behandlet på utsiden.

Grunnmur av lettklinker bør pusse/slemmes på utside.
