Fjellstuevegen 10B, 2652 SVINGVOLL

**Halvpart av fritidsbolig med alt på en falte - 2 soverom - idyllisk beliggenhet - nær Skeikampen og gode turområder.**

# Tilstandsrapport

## ANDEL AV 2-MANNS FRITIDSBOLIG

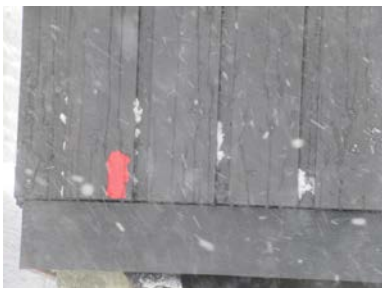
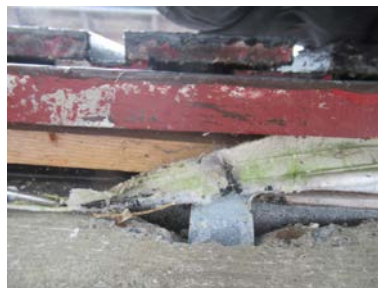
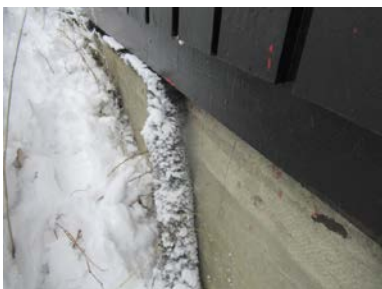
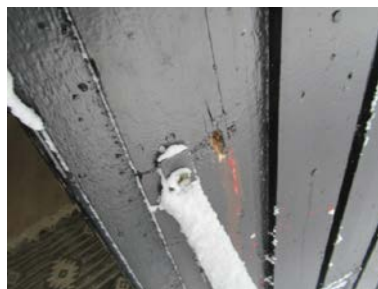
- Det er ingen eller liten lufting i nedre kant av kledning mot grunnmur.
- Det er avvik:

- Uten tilstrekkelig lufting bak bordkledningen kan fuktighet som trenger inn bak bordene eller gjennom veggen innenfra ikke tørke opp. Dette skaper ideelle forhold for råtesopp og muggvekst.
- Tiltak:

Det må påregnes skraping der overflatebehandling løsner, vaske vegger før ny overflatebehandling påføres og påbegynte arbeider fullføres. Musetetting settes på plass. Påvist skade på trepanel utbedres.,

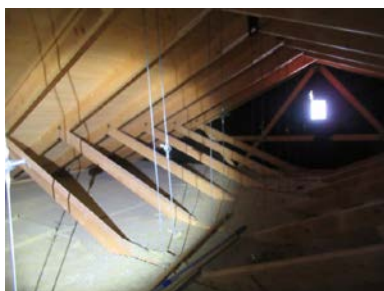
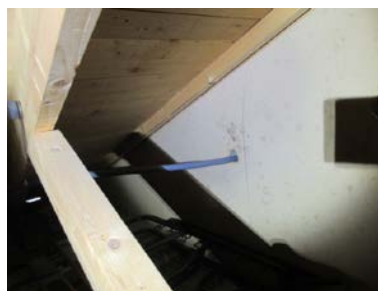
## TG 2 Takkonstruksjon/Loft

- Det er begrenset/dårlig ventilering av takkonstruksjonen.
- Det er avvik:

Luftspalter langs gesims er noe innsnevret slik at det til tider kan bli noe begrenset ventilering. Lufterventil i gavl mot nord. Det er observert fuktskjolder på treverk på loftet, men dette skyldes trolig eldre lekkasje da det ikke var fukt ved befaring

Det anbefales å justere spalter mot gesims slik at det blir bedre sirkulasjon.

Gavl mot nr A er kledd med sponplater for å skille loftene, men ikke noen brannsikker plate. Det er her en kabel gjennom vegg. Anbefaler å kle hele gavl med gips.

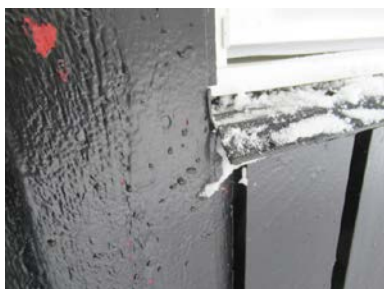
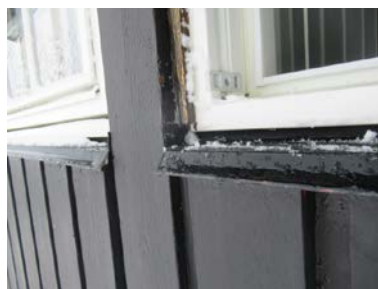
## TG 2 Vinduer

- Det er påvist avvik rundt innsetningsdetaljer.
- Det er påvist noen glassruter som er punktert eller sprukne.

Anbefaler å føre beslag forbi og ivareta luftspalte mellom beslag og panel.

Når alle beslag er frie for snø så vurderes alle beslag og overganger.

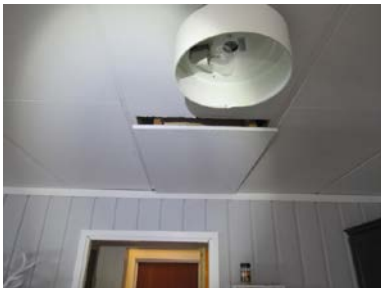
Noe gjenstående arbeider. Laminat på gulv gir noe knirkelyd som trolig skyldes at underler er noe ujevnt og at gulv står noe i spenn. Loftsluke lar seg ikke lukke. Fuktskader i himling.

Manglende låsing av loftsluke

Fullføre påbegynte arbeider. Kontroller om laminatgulvet spenner mot vegger og evt etablere fuge mot vegger. Alternativ rette opp underlaget. Etablere lukking av loftsluke slik at ikke varmluft trekker opp på loft. Utbedre lokalt skader etter fukt m.m.

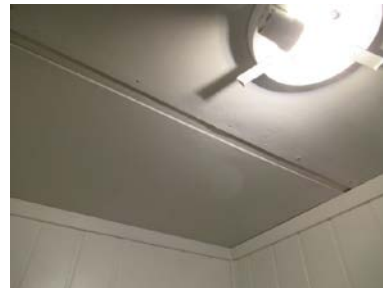
Kondensskade himling

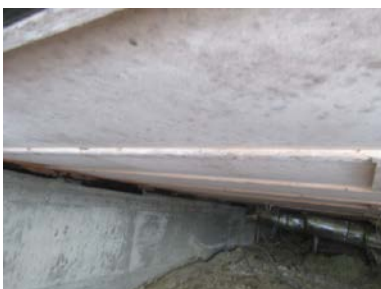
- Det er målt høydeforskjell på mellom 15-30 mm gjennom hele rommet. Tilstandsgrad 2 gis med bakgrunn i standardens krav til godkjente måleavvik.
- Det er avvik:

Det er på stubbeloftsplater registrert noe sopp i overflater.  
Noe overflateavvik på gulv er målt og noe knirk i gulv.

Det er målt noe overflateavvik og muggsopp i stubbeloft.

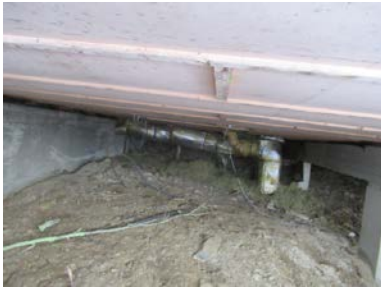
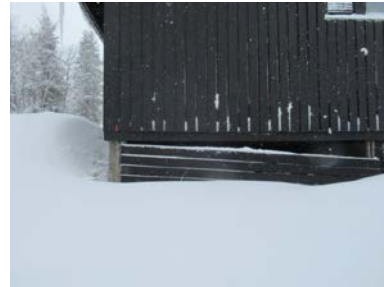
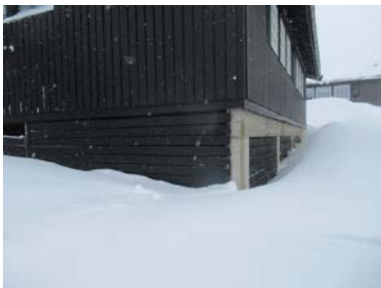
## Kryp kjeller

Det er registrert noe sopp på stubbeloftsplater som tilsier tidvis høy fukt. Ikke plast på grunn i kjeller. Skader på tre'elementer som benyttes til stengsel for beitedyr.

Anbefaler plast på grunn i kjeller og sikre slik at ikke beitedyr eller annet kan komme inn. Sopp behandles med soppdrepende middel for å stoppe evt utvikling. Kontrollere hele krypkjeller når det er fritt for snø og mulig å komme inn.

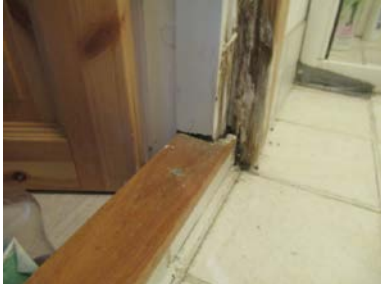
## Innvendige dører

- Det er påvist avvik som tilsier at det bør foretas tiltak på enkelte dører.
- Enkelte av innvendige dører har betydelige skader
- Enkelte av innvendige dører har en del slitasje.

Det er skade på dør og mangler en dør. Dør til badet har fukt/råteskade.

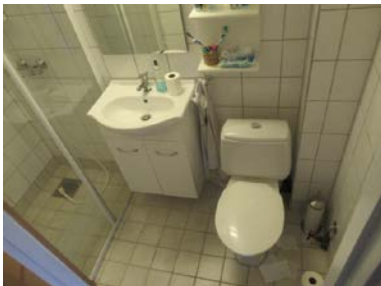
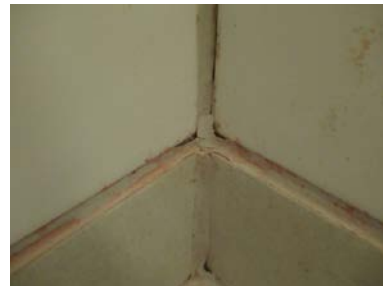
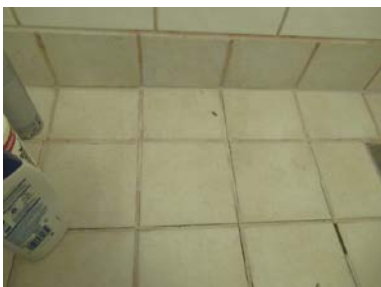
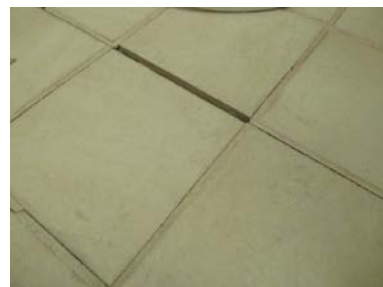
## VÅTROM

Badet er trolig fra 1990 tallet og har omfattende skader slik at nytt bad må legges til grunn. støp gulv på trebjelkelag med fliser hvor konstruksjonen svikter som igjen har medført skader på fuger/fliser. Skader på fuger på vegg som indikerer fukt bak overflater. Ingen synlig membran.

Badet har omfattende skader, underdimensjonert bakenforliggende konstruksjon så det må påregnes nytt bad.

Badet rives helt ned og bygges opp nytt.

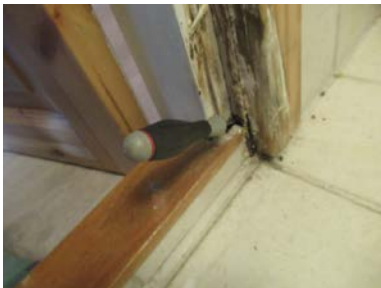
#### Tilliggende konstruksjoner våtrom

Det er påvist avvik med fuktskader, råte på badet.

Fuktmåling av vegg ved dør viser forhøyede verdier så det må påregnes skader under overflater.

- Hulltaking er ikke foretatt da det allerede er påvist andre avvik i våtsonen.
- Ved andre fuktundersøkelser enn hulltaking, er det påvist indikasjoner på fuktskader.

Synlige fuktskader.

Det må påregnes noen skader bak synlige overflater.

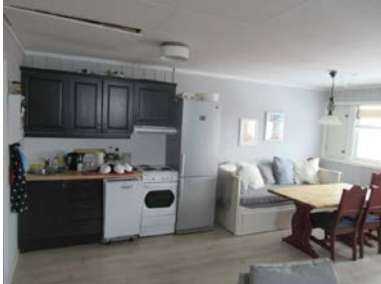
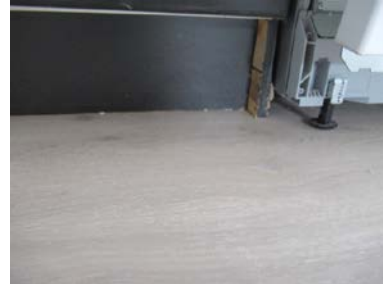
## KJØKKEN

- Det er påvist skader på overflater/kjøkkeninnredning utover normal slitasjegrad.

- Påviste skader må utbedres.
- Det må påregnes lokal utbedring/utskiftning.
