Blåknappvegen 31, 4053 RÆGE

**Stor og meget innholdsrik  
enebolig med flott hage og dobbel  
garasje. 5 sov / 3 stuer.  
Gangavstand til barnehage.**

# Stor og meget innholdsrik enebolig med flott hage og dobbel garasje. 5 sov / 3 stuer.

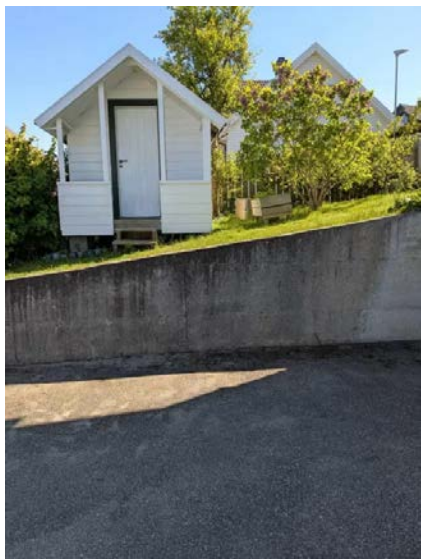
## 6.3 Støttemur

Støttemur oppført i betong.

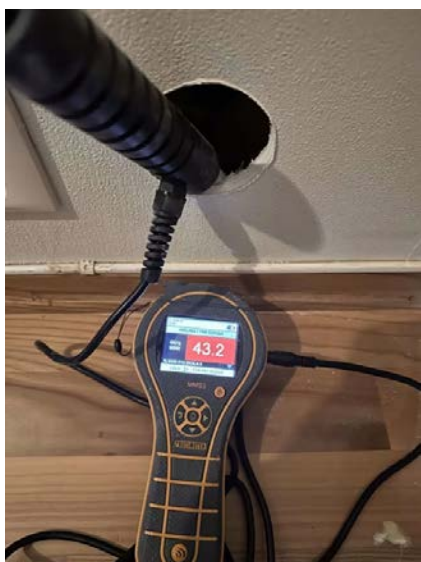
## 6.4 Rom under terreng

Ved fuktmåling i treverk i forbindelse med hulltaking, måles et fuktinnhold som er over faregrensen for utvikling av skader.

Det påviste fuktnivå gir grunn til å overvåke konstruksjonen for å se utvikling over tid, og eventuelt foreta tiltak for å unngå fuktskader.

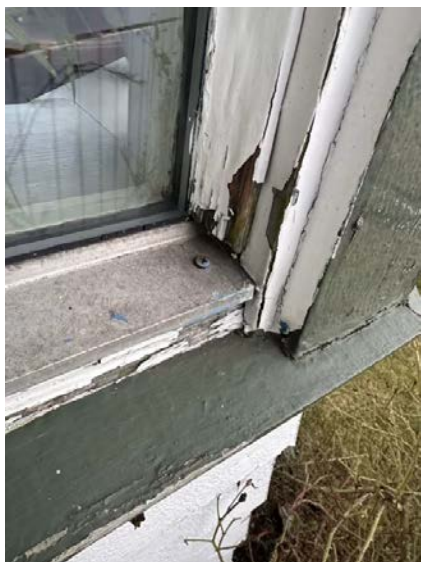
## 6.6 Vinduer og dører

Det registreres punktert glass på fremtidig bad på loft, enkelte vindu / dører tar i karm, rustne dørhengsler, råteskader / værslitte vindus karm og dører.

Anbefaler å bytte vindu som er punktert, justere vindu / dører som tar i karm, overflatebehandle slitte karm / dører og bytte vindu / dører med råteskader.

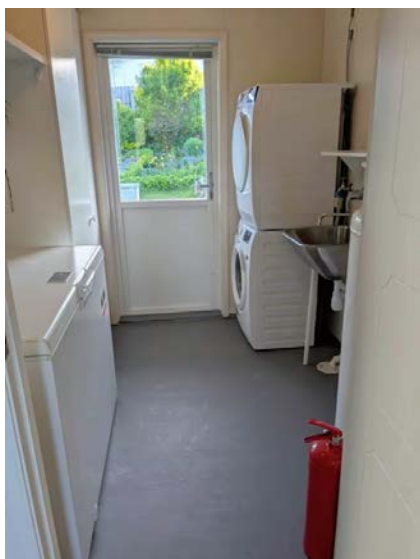
## 6.27 Våtrom: Vaskerom

Det er behov for totalrenovering av våtrommet!

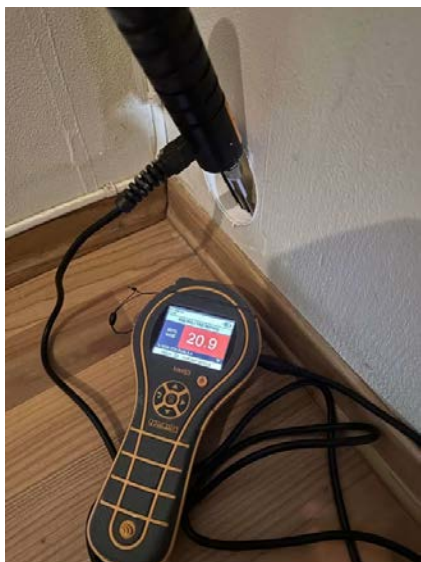
## 6.28 Våtrom: Bad leilighet

TG-3 pga. målt fukt i vegg mellom bod / bad.

Det er behov for totalrenovering av våtrommet!

Våtrom: Bad leilighet Oppsummering: TG-3 pga. målt fukt i vegg mellom bod / bad. Anbefalte tiltak: Renovering av bad bør sees i sammenheng med punkt "drenering og rom under terreng". Utbedringskostnader: 50 000 - 150 000.
