# Tilstandsrapport

Enebolig  
Opelandshaugen 16, 5709 VOSS  
VOSS kommune  
gnr. 162, bnr. 52

Befaringsdato: 10.09.2025 Rapportdato: 22.09.2025 Oppdragsnr.: 18970-1951 Referansenummer: RC2135

Autorisert foretak: Abbedissen Taksering AS

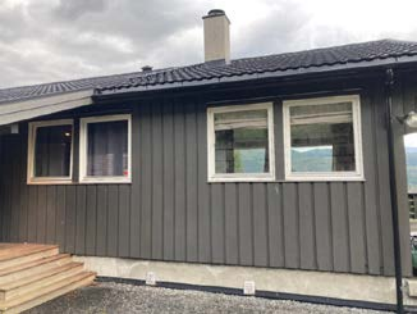
### Veggkonstruksjon

Veggene har bindingsverkskonstruksjon fra byggeår. Fasade/kledning har stående bordkledning.

- Uten tilstrekkelig lufting bak bordkledningen kan fuktighet som trenger inn bak bordene eller gjennom veggen innenfra ikke tørke opp. Dette skaper ideelle forhold for råtesopp og muggvekst.
- Musesperre må etableres.

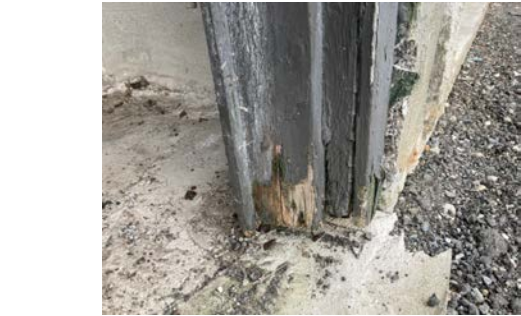
Skade karm, port til garasje

- Det må påregnes noe vedlikehold og at enkelte dører må skiftes ut.

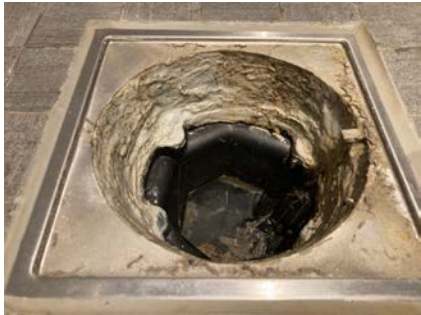
### 1. ETASJE > BAD (4,6 KVM)

- Våtrom - 1. Etasje - Bad (4,6 kvm) - Sanitærutstyr og innredning  
Avvik: Det er ikke påvist tilfredsstillende løsning for å synliggjøre lekkasje fra innebygget sisterner.  
Konsekvens/tiltak: Uten dreneringsløsning/lekkasjesikring kan lekkasjer pågå over lang tid uten å bli oppdaget. Dette kan føre til omfattende fuktskader i omkringliggende byggmaterialer.

#### Sanitærutstyr og innredning

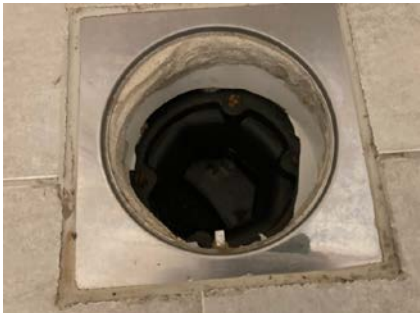
### UNDERETASJE > BAD (4,5 KVM)

#### TG 1 Sanitærutstyr og innredning

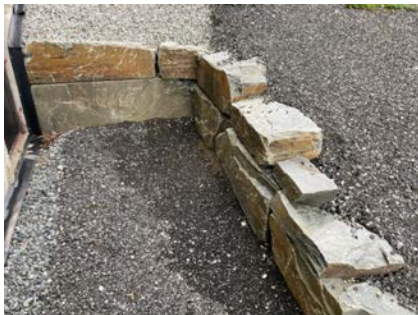
- Tomteforhold - Terrengforhold  
Avvik: Eiendommen ligger i rasfarlig/skredutsatt område.  
Konsekvens/tiltak: Det er ikke behov for utbedringstiltak.

### Tilstandsgrad 2 Terrengforhold

Skråandne tomt
