**Trivelig enebolig med garasje i  
underetasjen - Sentral og attraktiv  
beliggenhet med flott utsikt!**

# Tilstandsrapport

Enebolig  
Furulivegen 8, 3650 TINN AUSTBYGD  
TINN kommune  
# gnr. 13, bnr. 73

Befaringsdato: 14.03.2025    Rapportdato: 23.04.2025    Oppdragsnr.: 18697-1153    Referansenummer: TI1196  
Autorisert foretak: Takstmann Annfinn Helleberg    Sertifisert Takstingeniør: Annfinn Helleberg    Vår ref:

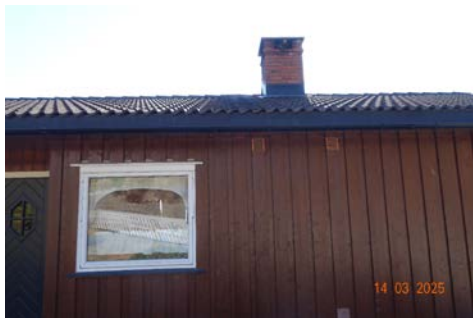
Takrenner og nedløp av nyere årgang av sorte blikk, takfot-beslag montert til takrenne. Det er ingen montert snøfangere på taket, det er montert stige-trinn til pipe. Tak-nedløp montert til dreng slange i grunn for bortledning av vann som ansees som en tilfredsstillende løsning.

TG2 gis pga manglende plattform for feier ved pipe, og manglende sikring av snøfangere. Det er ikke behov for utbedringstiltak for snøfangere i nær fremtid.

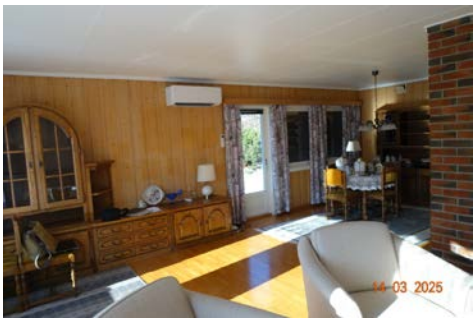
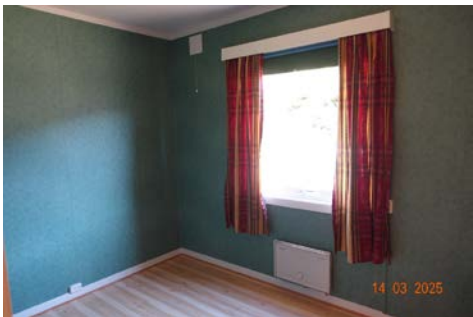
#### TG 2 Etasjeskille/gulv mot grunn

Etasje-skille av tre bjelker med isolasjon etter da tidens byggekrav i år 1972, det antas sponplater gulv under belegg, parkett er av ukjent tykkelse. Etasje-skille danner himling til under etasjen. Noen mindre avvik på høyde forskjell gjennom hele rommet registrert.

- Målt høydeforskjell på mellom 10 - 20 mm innenfor en lengde på 2 meter. Tilstandsgrad 2 gis med bakgrunn i standardens krav til godkjente måleavvik.

Det er målt større høyde avvik i gang mot stue.

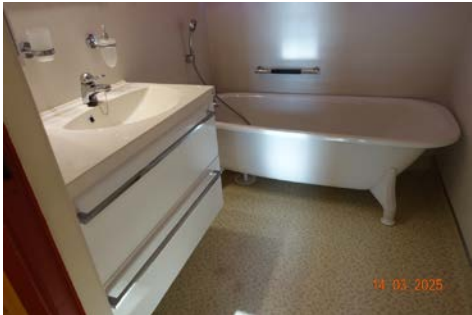
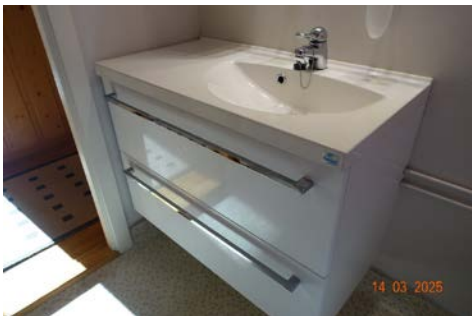
ETASJE > BAD

TG 2 Overflater vegger og himling

- Det er vindu/dør med ikke fuktbestandige materialer i våtsonen (ved vask, dusj, badekar, osv.), løsningen eller byggematerialet er uegnet

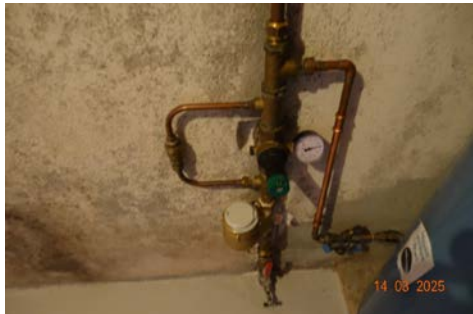
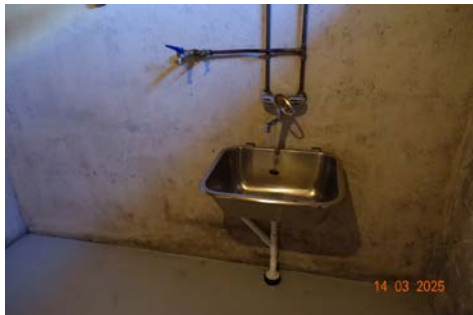
#### TG 1 Avløpsrør

Det er registrert avløpsrør av nyere plast /pvc rør i kjeller, nyere sluk av plass montert i vaskerom.. Det er opplyst nyere avløp montert inn til kjeller med suppleringer inne i kjeller. Det foreligger ingen opplysninger om når rørnettet med utskiftninger er utført på andre deler av rørnettet.

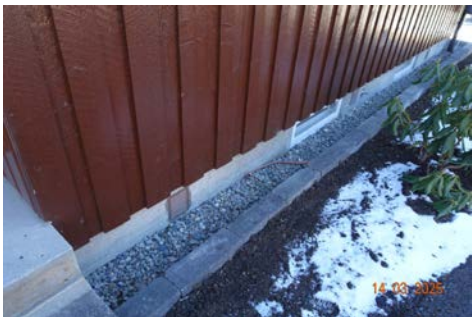
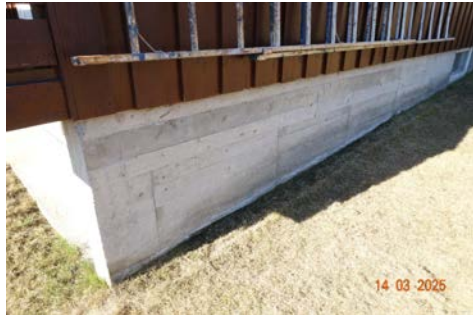
### TG 1U Fuktsikring og drenering

Det bør foretas terreng justeringer for justering av falleretningen
