# Innholdsrik og familievennlig bolig over tre plan. Solrik uteplass. Dobbelgarasje.

Stor og familievennlig enebolig over tre etasjer med sentrumsnær beliggenhet i Langesund.

Befaringsdato: 12.02.2026

Rapportdato: 22.02.2026

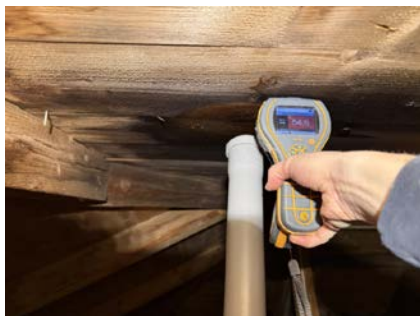
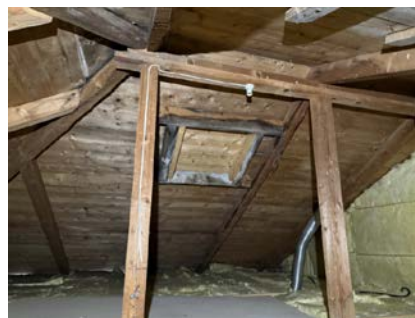
Det ble registrert soppdannelser på undertak og tilstøtende trekonstruksjoner. Fuktmåling viste verdier opp mot 54 vektprosent trefuktighet. Det ble videre observert spor etter borebiller i treverket. Rundt pipeløp og gjennomføringer i yttertak er det registrert fuktskjolder. Avløpsluftung er ført rett opp mot undertak, og ventilasjon fra 2. etasje avsluttes i loftsrommet uten videre føring til friluft.

TG 2 vurderes grunnet påvist soppdannelse, svært høye fuktverdier i trekonstruksjon, tegn til skadedyrangrep samt mangelfull og feilaktig ventilasjonsføring.

Årsak: Avløpsluftung avsluttet mot undertak og ventilasjon fra 2. etasje som ikke er ført til friluft har gitt økt fuktbelastning. Fuktskjolder er forenlig med utettheter. Borebiller har sammenheng med fuktig treverk.

Risiko: Videre fuktpåvirkning kan føre til økt sopp- og råteutvikling samt videre insektangrep.

Konsekvens: Forholdet kan medføre behov for omfattende utbedring av loftskonstruksjonen.

Anbefalt tiltak: Det anbefales å etablere durgoventil, føre ventilasjon til friluft og få kontrollert og utbedret utettheter rundt gjennomføringer i yttertaket, samt vurdere omfang av fukt- og insektsskader.
