Olaf Ryes gate 11, 3681 NOTODDEN

**Særdeles innholdsrik og  
innbydende eiendom på Toppen i  
solrike omgivelser med fantastisk  
utsikt mot Heddalsvannet**

| Tilstandsrapport ..... | 69 |

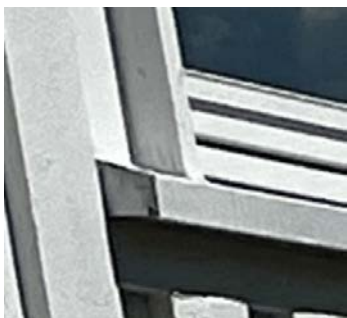
## TG 2 Vinduer

Bygningen har malte trevinduer med 2-lags glass fra byggeår og tilbygget år.

- Det er påvist at enkelte vinduer er vanskelig å åpne/lukke.
- Det er påvist noen glassruter som er punktert eller sprukne.
- Det er påvist tegn på innvendig kondensering av enkelte vindusglass.
- Karmene i vinduer er slitte og det er sprekker i trevirket.
- Det er avvik:

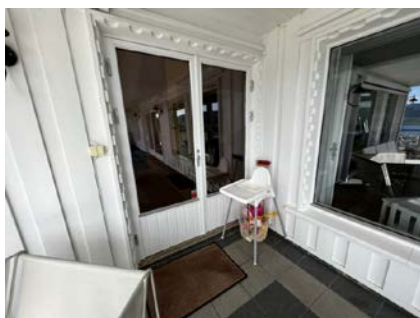
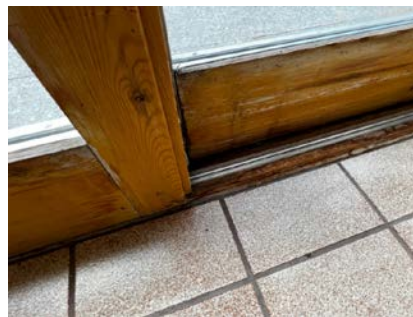
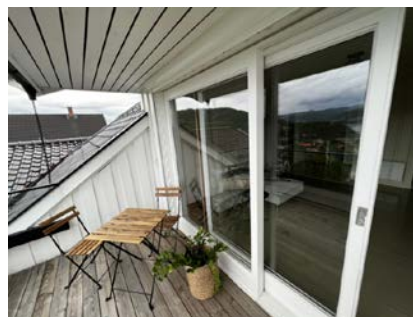
## TG 2 Dører

Hovedinngangsdør av eldre fabrikkframstilt type med malte overflater, sidefelt med frosted glassfelt.

- Det er påvist avvik rundt innsettsdetaljer.
- Det er påvist dører med punkterte eller sprukne glassruter.
- Det er påvist dører som er vanskelig å åpne eller lukke.
- Det er påvist tegn på innvendig kondensering av enkelte glass.
- Det er påvist uttethet/åpning mellom dørblad og dørkarm. Dvs. at kaldtrekk kan oppstå.
- Karmene i dører er værslitte utvendig og det er sprekker i trevirket.

- Det bør gjøres tiltak for å lukke avviket.
- Det må påregnes noe vedlikehold og at enkelte dører må skiftes ut.
- Kondensering på enkelte glass har medført fuktskader i treverk som kan medføre utskiftningsbehov av enkelte dører.

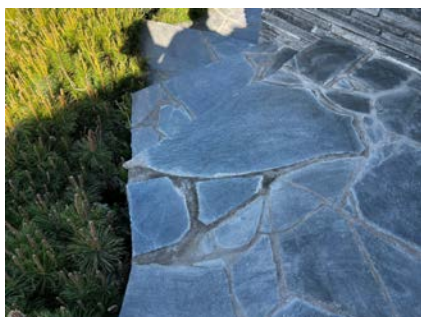
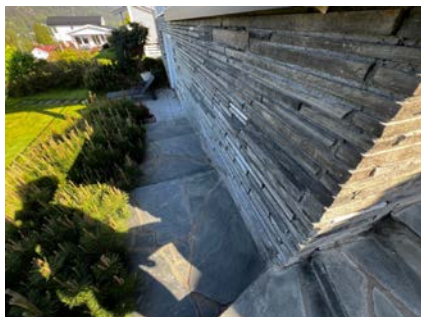
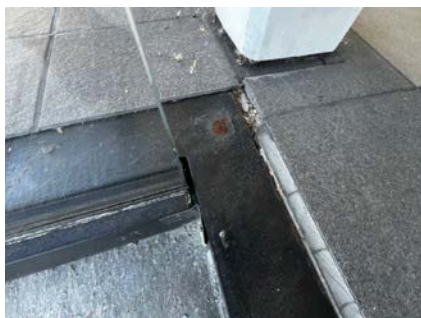
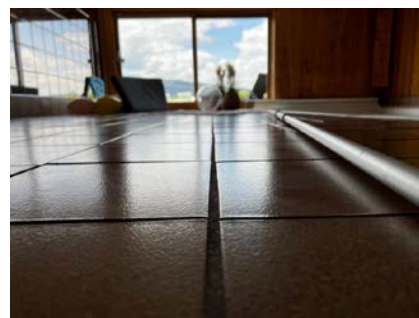
- Overflater har en del slitasjegrad utover det en kan forvente.
- Det er avvik:

Fukt i dekke og murer indikert.

- Overflater må utbedres eller skiftes.

Nærmere undersøkelse av oppforet gulv i "kjellerstue" bør foretas med tanke på kapillært fukt opptrekk fra grunnen.

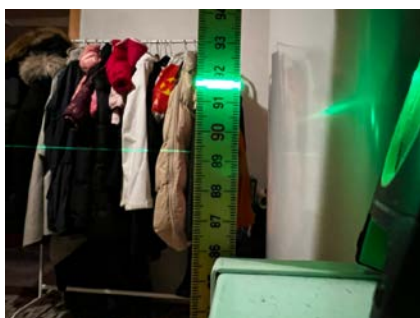
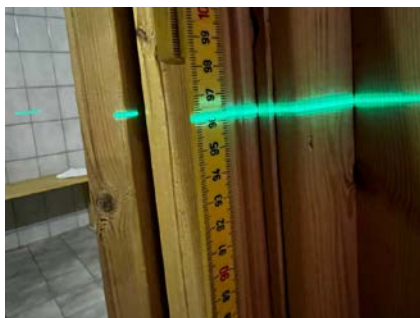
- Målt høydeforskjell på mellom 10 - 20 mm innenfor en lengde på 2 meter. Tilstandsgrad 2 gis med bakgrunn i standardens krav til godkjente måleavvik.
- Målt høydeforskjell på over 15 mm gjennom hele rommet. Tilstandsgrad 2 gis med bakgrunn i standardens krav til godkjente måleavvik.
- Målt høydeforskjell på over 20 mm innenfor en lengde på 2 meter. Tilstandsgrad 3 gis med bakgrunn i standardens krav til godkjente måleavvik.
- Målt høydeforskjell på over 30 mm gjennom hele rommet. Tilstandsgrad 3 gis med bakgrunn i standardens krav til godkjente måleavvik.

Avvik målt i gang mot dusjrom gammel del.  
Over 46mm planavvik i rommet.  
Øvrig ujevnheter kjellerrom.

Rommet/etasjen fungerer med avviket.

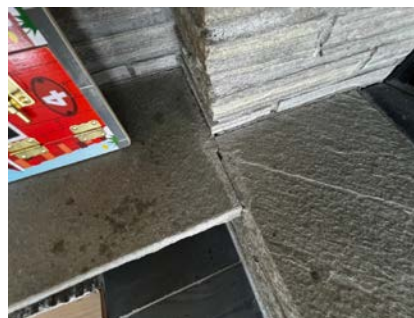
- Avstanden mellom ildstedet og brennbart materiale er for liten.
- Det er påvist brennbart materiale nærmere enn 300 mm fra sotluke/feieluke.
- Ildfast plate mangler på gulvet under sotluke/feieluke på pipe.
- Det er avvik:

Mindre riss stein ved peis stue 1 et. ved brannmur og skifer.

Sprekker må tettes og det bør sjekkes om det er løse stein.

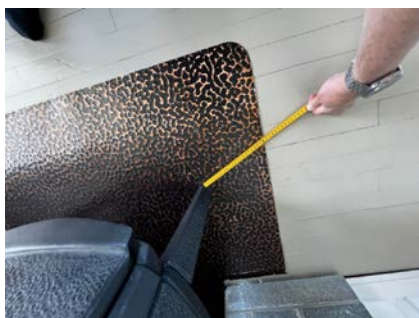
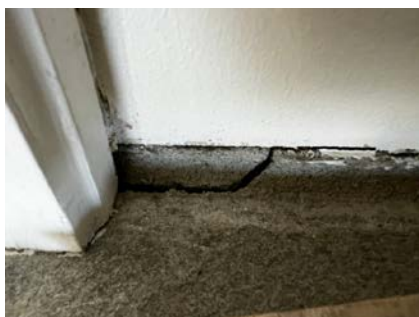
## 1 TG 3 Rom Under Terreng

- Det er gjennom målinger påvist høyt fuktnivå i trevegger i underetg./kjeller, det er derfor ikke foretatt hulltaking
- Det er ikke mulig å foreta hulltaking i underetg i utsatte konstruksjoner.
- Det er påvist indikasjoner på noe fuktgjennomtrenging i kjellergulv.
- Det er påvist indikasjoner på noe fuktgjennomtrenging inn i kjellermur.
- Det er påvist synlig fuktighet på mur/gulv i kjeller.
- Det er påvist synlige fukt/råteskader i treverk i underetg./kjeller, hulltaking er derfor ikke nødvendig
- Det er registrert insekter - symptom på fuktig miljø

Fukt indikert i dekket under belegget kjeller.

Fukt indikert i murer og dekke.

- Det påviste fuktnivå gir grunn til å overvåke konstruksjonen jevnlig for å se utvikling over tid, og eventuelt foreta tiltak for å unngå fuktskader.
- Det må foretas tiltak for å utbedre årsak til fukt-/råteskadene samt utbedre råteskadene
- Det anbefales at alt treverk i kjeller fjernes og at kjelleren har mest mulig åpne murkonstruksjoner med god utlufting.
- Konstruksjonene må sikres mot råte, sopp og skadedyr.

Det bør benyttes overflater som puster og slipper fukt i grunnen ut.

Nærmere undersøkelse av sopp vekst og fukt under trapp til kjeller ved basseng bør foretas.

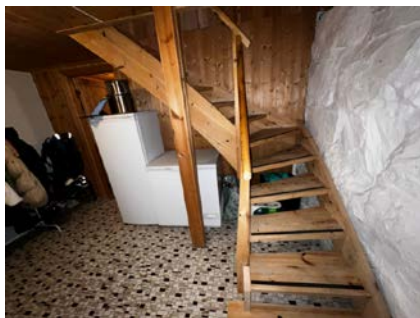
- Åpninger mellom trinn i innvendig trapp er større enn dagens forskriftskrav.
- Det er ikke montert rekkverk.
- Det mangler håndløper på vegg i trappeløpet.
- Det er avvik:

- Åpninger er såpass store at det ut ifra sikkerhetsmessige forhold anbefales å lage mindre åpninger.
- Håndløper bør monteres, men det var ikke krav på byggetidspunktet.
- Rekkverk må monteres for å lukke avviket.

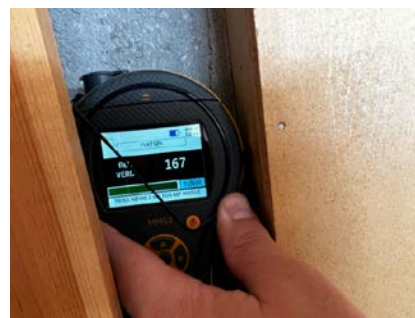
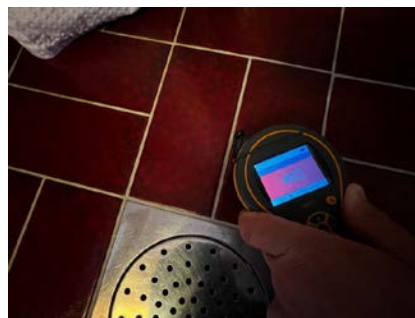
Hulltaking er ikke foretatt da det ikke er fysisk mulig pga tilliggende konstruksjoner. Murer i vegger.  
Demontert kledning for overflatemåling mot våtsone dusj. (se bilde).  
Fuktsøk på vegg ved dusj og gulv med overflate indikator viser fuktnivå over grenseverdi.

- Det er pga bygningsmessige hindringer ikke fysisk mulig å foreta hulltaking i vegg bak våtsone
- Det er registrert symptom på fuktskader

Noe fukt indikert i dekket rund sluk ved fuktsøk. Badet er heller ikke vært i bruk siste tiden.

Fuktsøk på vegg ved dusj og gulv med overflate indikator viser fuktnivå over grenseverdi.

Bruk av dusjkabinett anbefales med tanke på fukt indikert.
