Vågshaugen 69, 5209 OS

**Fin og innholdsrik enebolig med
godkjent utleiedel!**

- Enebolig med sokkelleilighet
- Vågshaugen 69, 5209 OS
- BJØRNAFJORDEN kommune
- # gnr. 48, bnr. 245

Befaringsdato: 05.09.2024 Rapportdato: 18.09.2024 Oppdragsnr.: 18858-1621 Referansenummer: XY9201

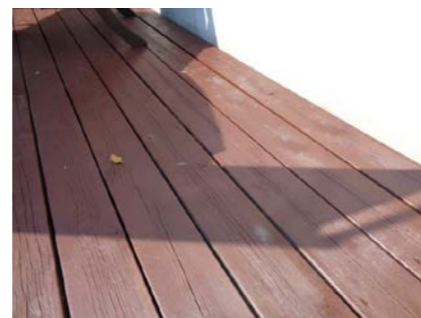
Utvendig > Balkonger, terrasser og rom under balkonger: Det er værslitt/oppsprukket trevirke/trepaneler. Tiltak: Lokal utbedring av avvik.

Noe oppsprekk i terrassebord.

Lokal utbedring av avvik.

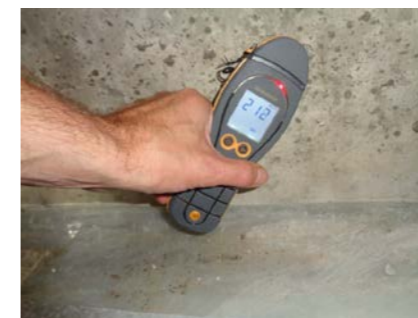
Det ble med fuktindikator registrert noe forhøyet fuktverdier i betongvegg mot terreng i overbygd lagerplass.
Eier opplyser at denne veggen ikke har plast eller annen isolasjon i vegger eller gulv i lagerplass.

Noe forhøyet fuktverdier på betongvegg mot terreng på lager.

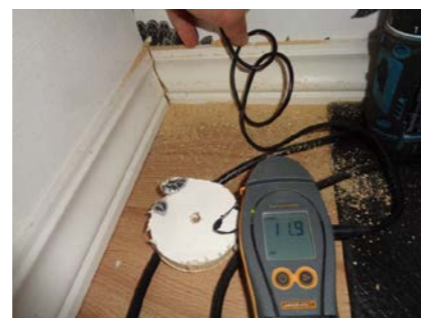
Hulltaking er foretatt uten å påvise unormale forhold. Hulltaking er foretatt i soverom i kjeller. Fuktkvotemåling (vekt%) i konstruksjonen ble målt til 13. Vegger er utlektet og platet. Synlig dampsperre i konstruksjonene. Plater på gulv.

Ingen unormale fuktverdier registrert.

Konstruksjonene er en risikokonstruksjon som bør kontrolleres over tid.

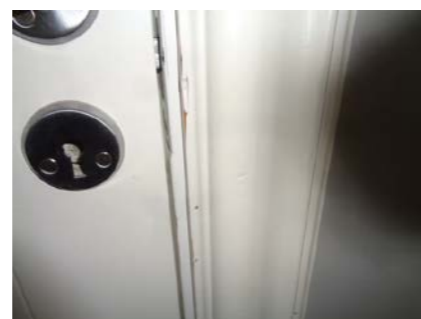
- Det er påvist avvik som tilsier at det bør foretas tiltak på enkelte dører.

Små skader på dører.

- Enkelte dører må justeres.
- Det bør foretas tiltak på enkelte dører.

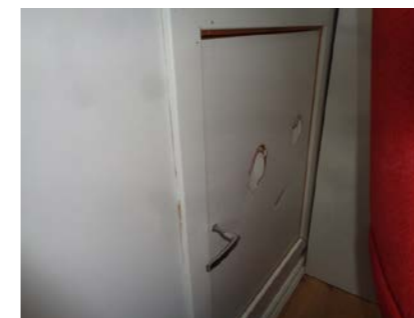
Det er skade på dør til knevegg på soverom.

Skade på dør til knevegg.

Lokal utbedring/utskiftning av døren.

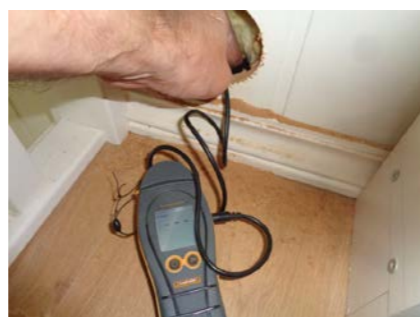
Hulltaking er foretatt uten å påvise unormale forhold. Hulltaking er foretatt i trapperom/loftstue. Fuktivtemåling (vekt%) i konstruksjonen ble målt til under 8. Vegger er platet og isolert.

Det ble ikke målt unormale fuktverdier i konstruksjoner.

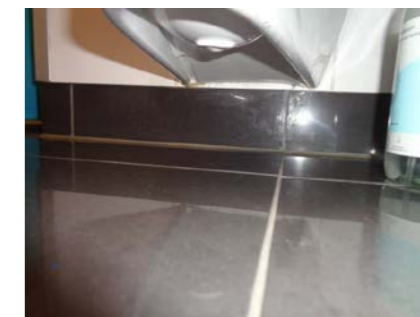
KJELLER (UTLEIEDEL) > BAD

- Det er ikke påvist tilfredsstillende løsning for å synliggjøre lekkasje fra innebygget sisterne.

Det er ikke påvist tilfredsstillende løsning for å synliggjøre lekkasje fra innebygget sisterne.

- Det må gjøres tiltak for å lukke avviket.

Det bør etableres tilfredsstillende løsning for å synliggjøre evt lekkasje fra sisterne kasse.

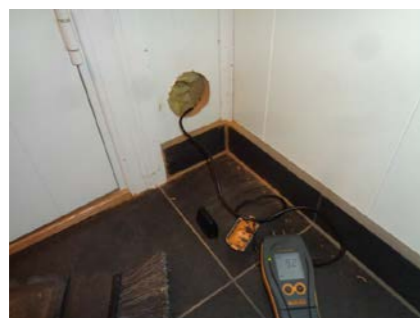
Hulltaking er foretatt uten å påvise unormale forhold. Hulltaking er foretatt ved/i teknisk rom. Fuktivtemåling (vekt%) i konstruksjonen ble målt til 9.

Det ble ikke målt unormale fuktverdier i konstruksjoner.

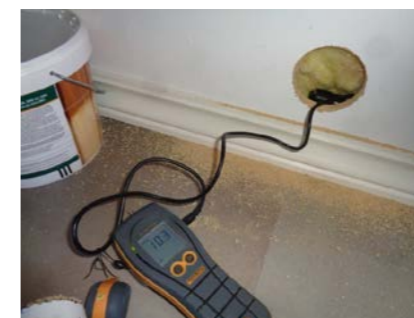
Hulltaking er foretatt uten å påvise unormale forhold. Hulltaking er foretatt i utvendig bod. Fuktkvotemåling (vekt%) i konstruksjonen ble målt til 11. Vegger er platet og isolert.

Det ble ikke målt unormale fuktverdier i konstruksjoner.

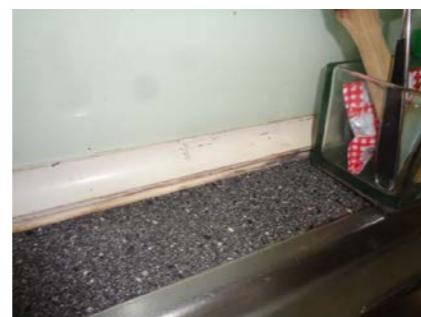
Kjøkken > Kjeller (Utleiedel) > Stue med kjøkkendel > Overflater og innredning: Slitt trelist mellom vegg og benkeplater. Noe slitt overflater. Noe slitt underside benkeplater ved vask. Front til fryser i kombiskap er løs fra dør. Tiltak: Lokal utbedring av avvik.

Slitt trelist mot vegg.

Lokal utbedring av avvik.

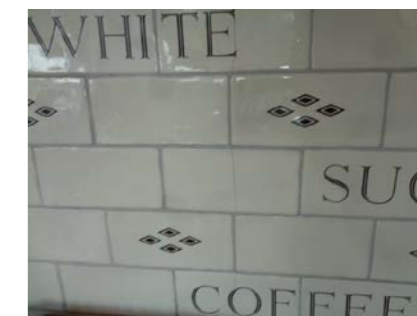
Sprekk i noen fliser over benkeplater.

Sprekk i flis på vegg.

Lokal utbedring av avvik.

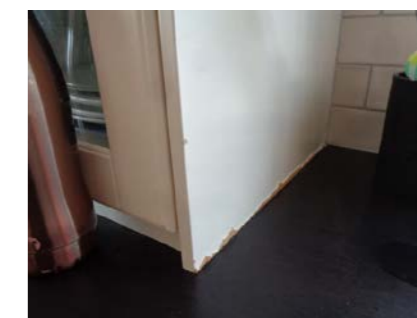
Skade på skrog skap på benk.

Slitt skrog til skap.
