Aagaards plass 4, 3211 SANDEFJORD

**Lys og fin 3-roms selveier i hjertet
av sentrum. Balkong. Heis. Praktisk
og gjennomgående planløsning.
Nytt bad 2026!**

Tilstandsrapport

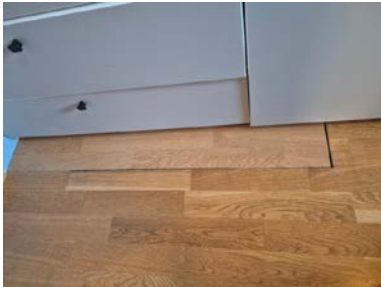
Parketten på soverommet er lappet med nye planker som avviker noe i farge og skjøtene fremstår ufagmessig tilpasset. Det er et lite hull i vegg i entré som følge av slag fra dørhåndtak på ytterdør.

Lapping av gulv.

Det er ikke registrert noen store skader. Kjøper bør selv vurdere tiltak.
