Bispegata 17, 2315 HAMAR

STORHAMAR

Nøkkelinformasjon

DITT NYE HJEM

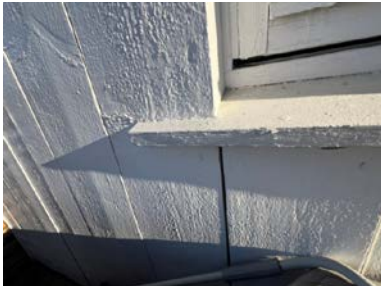
- Det er påvist avvik rundt innsettingsdetaljer.

Sideomramning/kledning ned på vannbrett uten beslag.

- Det bør gjøres tiltak for å lukke avviket.
