Åsveien 23, 3425 REISTAD

**Romslig eiendom med utleiedel |  
300 kvm uteområder med  
swimspa, utekjøkken og peis | 5  
soverom, vinkjeller og badstue!**

MERK - Eiendommen selges etter heving på Boligselgerforsikring. Eiendommen er beheftet med en rekke feil og mangler. Interessenter må lese hele salgsoppgaven med alle vedlegg.

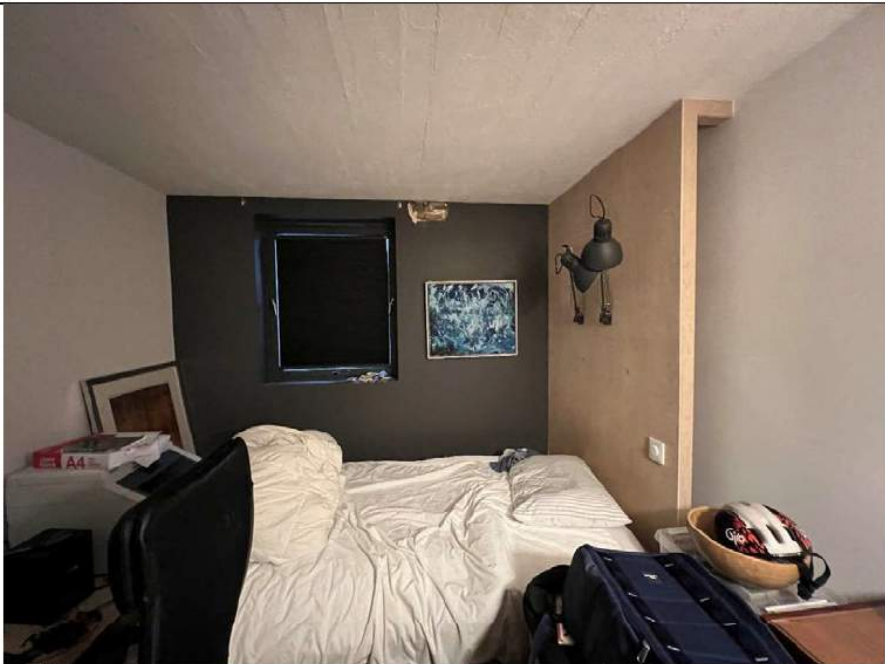
1. Bildet viser soverom i 1. etasje. Vegg er åpnet mot himling.

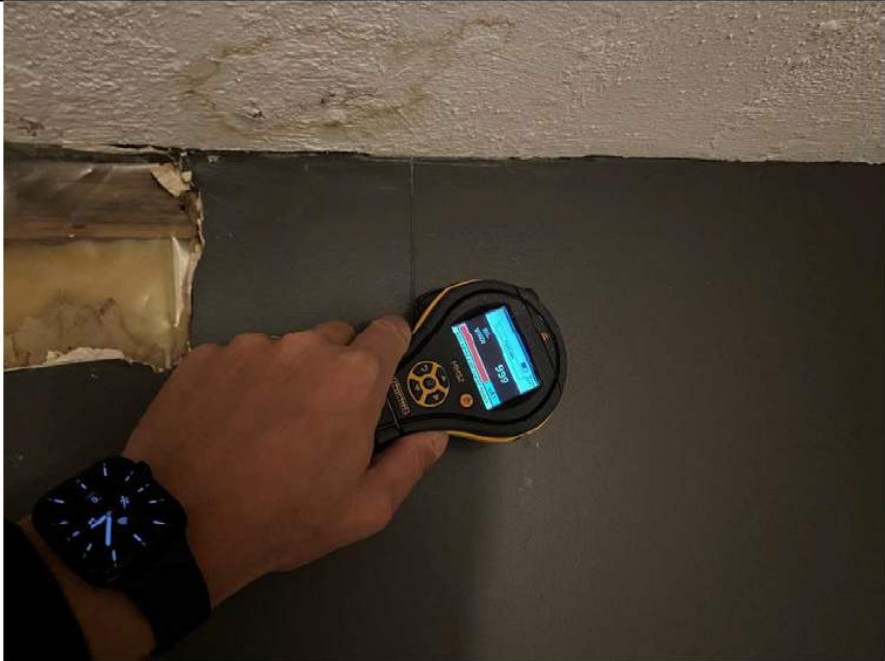
2. Bildet viser fuktutslag i vegg

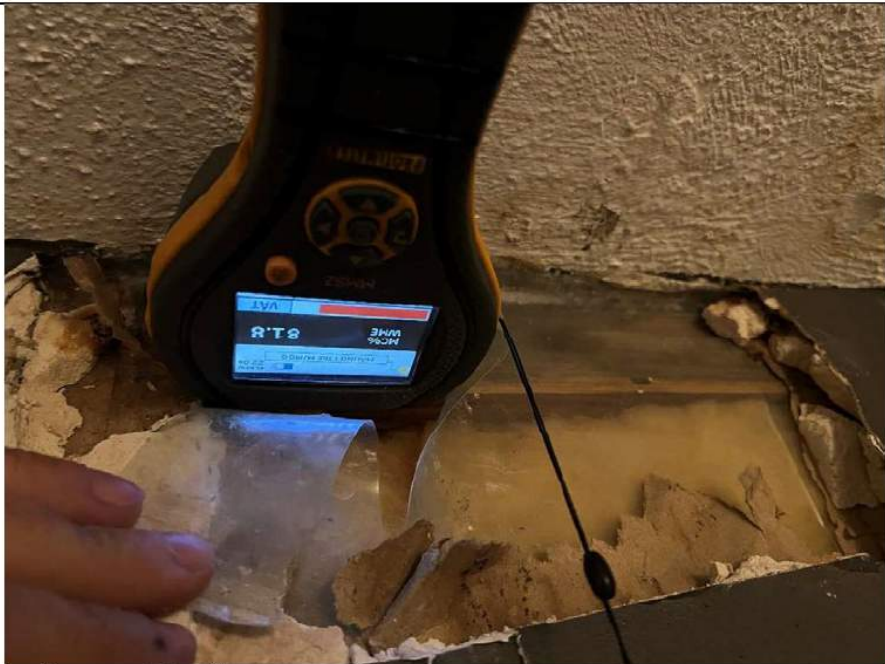
3. Bildet viser fuktmåling i toppsvill.

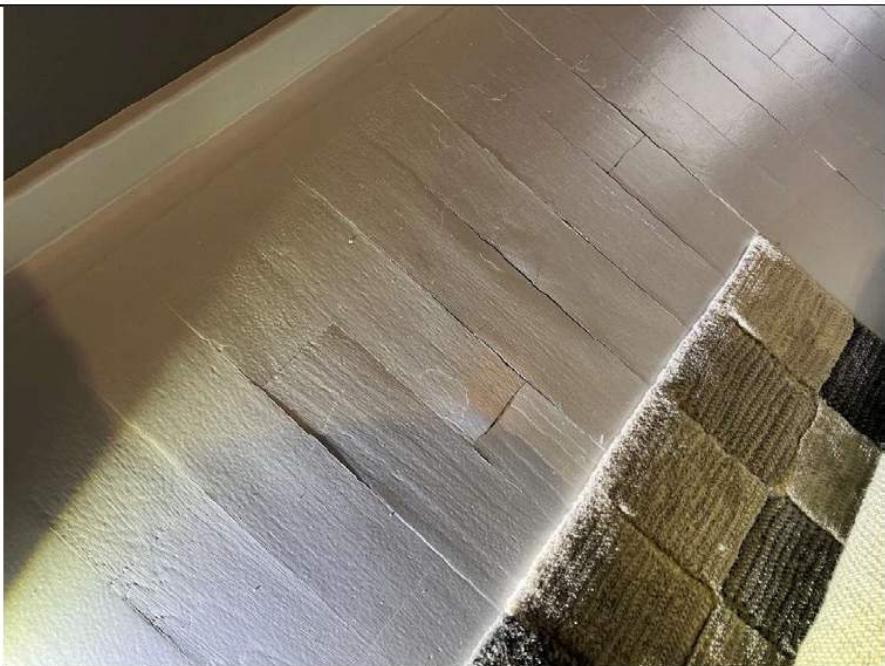
5. Bildet viser fuktskader i parketten. Gulvet er foret opp over betongdekket.

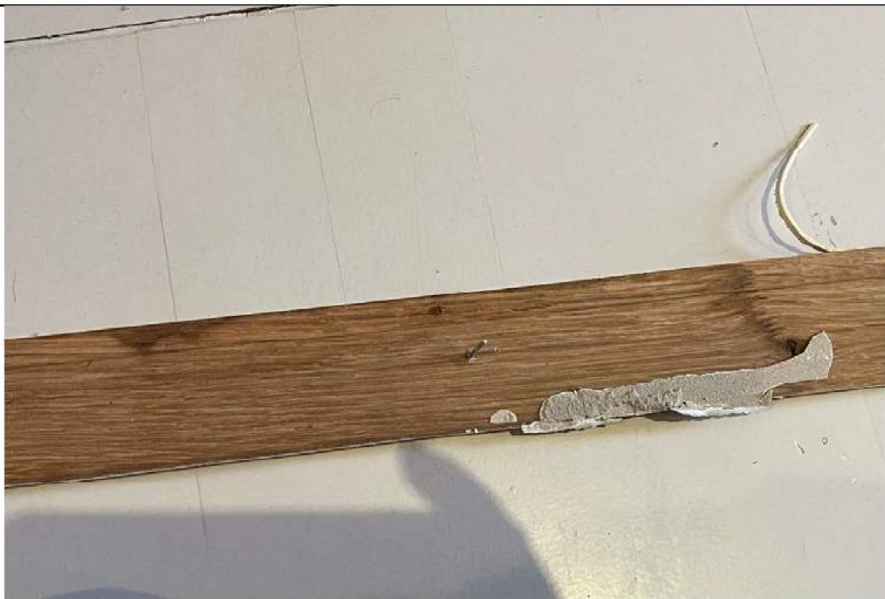
7. Bildet viser fuktmerker på fotlisten.

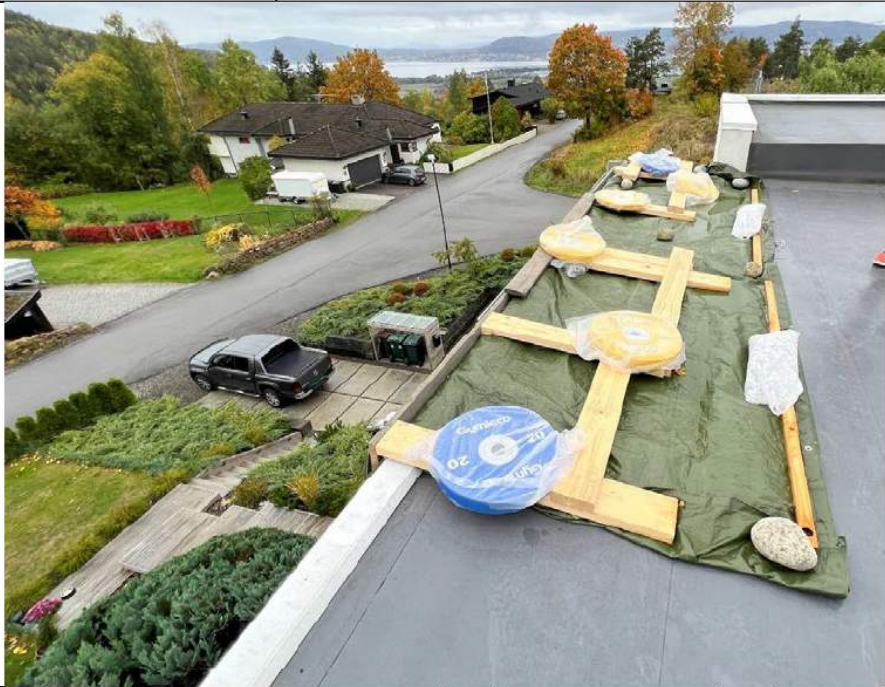
8. Bildet viser hvordan taket ble dekket til for å stanse innsiget. Boligen ligger høyt og er dermed værutsatt.

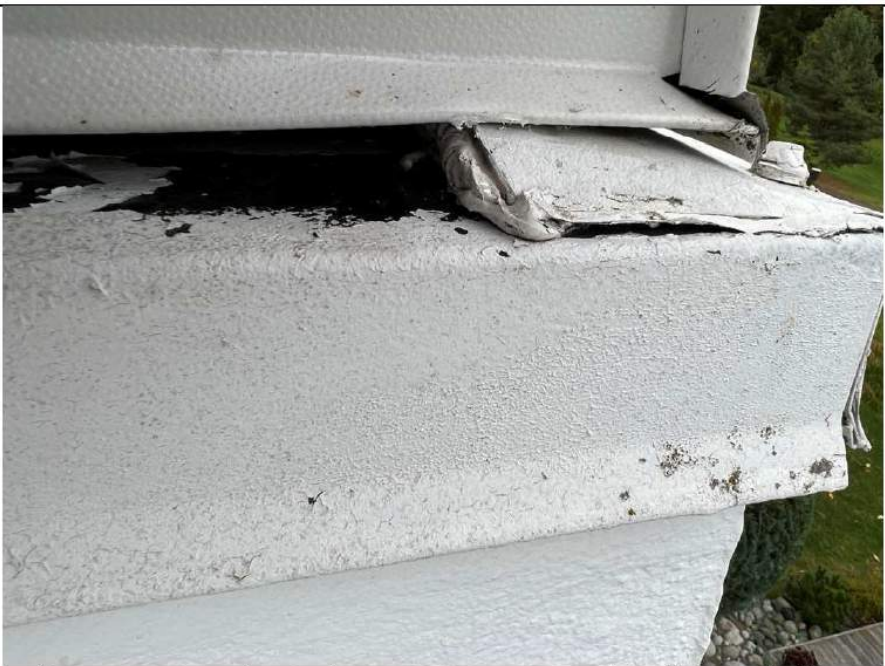
11. Bildet viser at det er lagt beslag med fall over det gamle beslaget. Valgt løsning er ikke tett, og det er brukt fugemasse for å sikre tetthet. Ikke fagmessig utførelse.

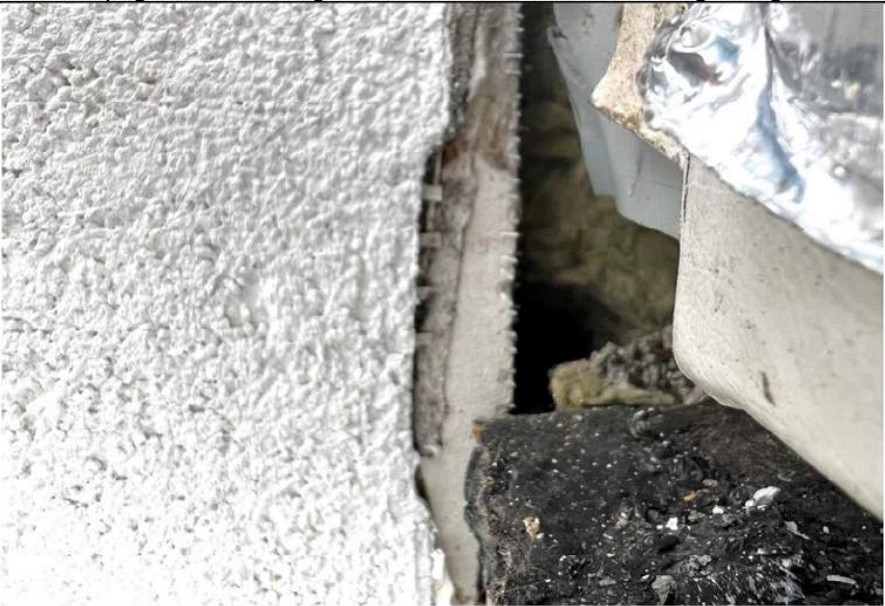
12. Bildet viser manglende totrinns tetting bak beslag mot vest. Her er det åpent rett inn i isolasjonen. Det er ikke avdekket skader innvendig, men utførelsen er ikke fagmessig.

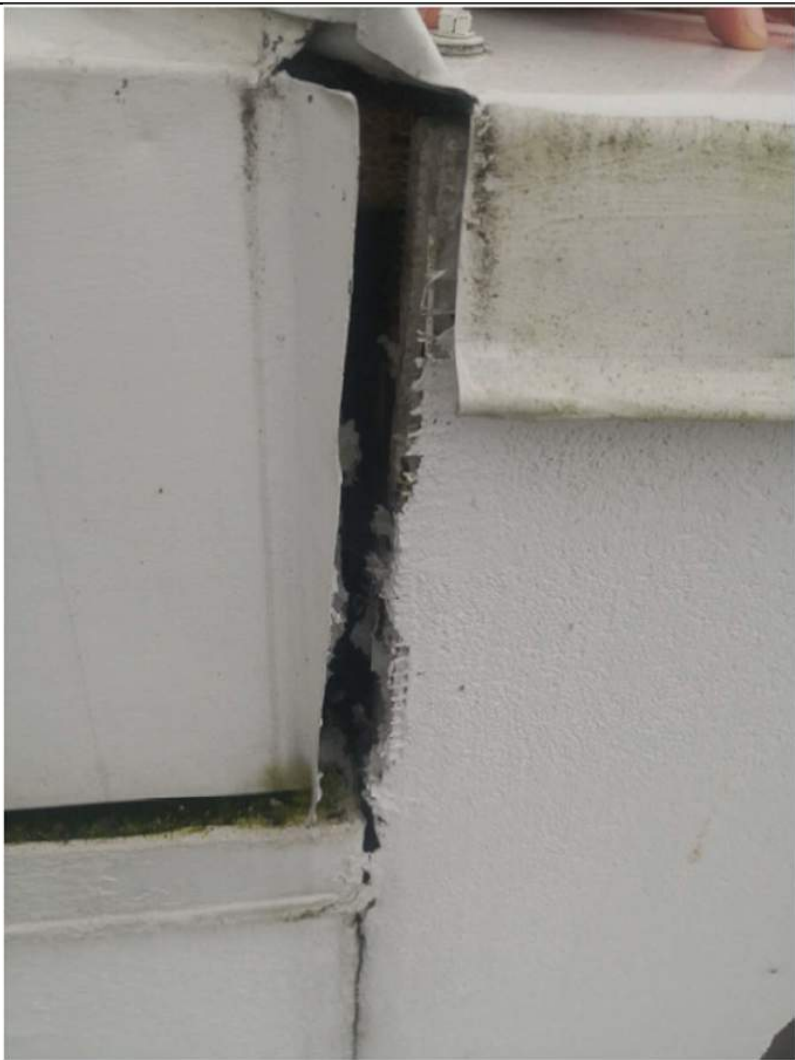
13. Bildet viser utett løsning ved hjørne nordvest.

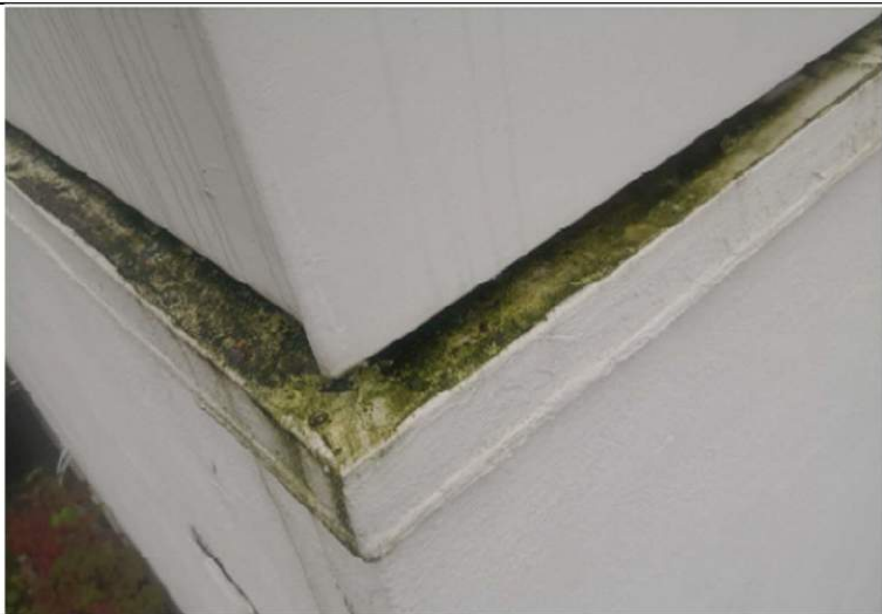
14. Bildet viser hjørne over treningsrom mot vest. Her mangler fall på beslag.

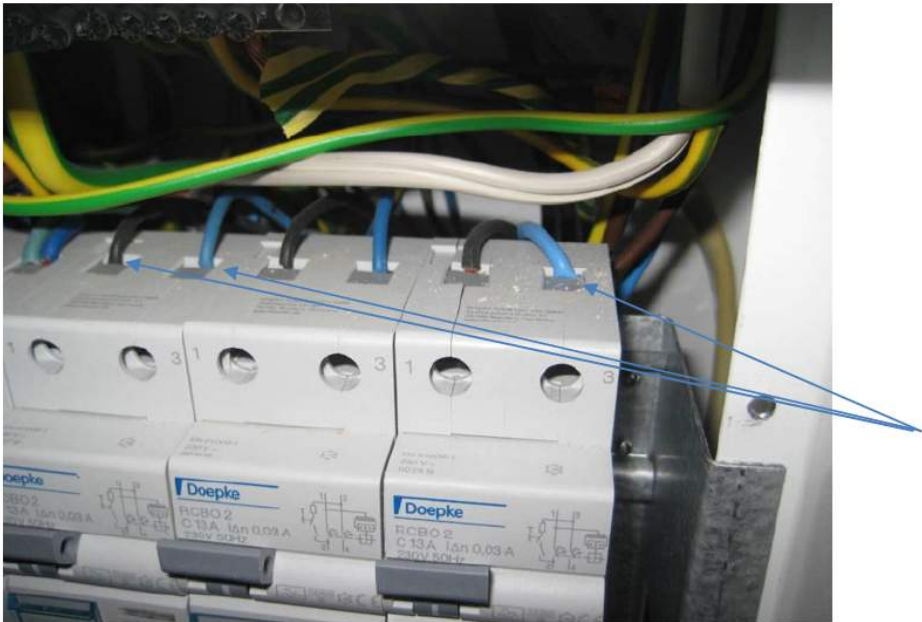
Avvik 17: Lederisolasjon ligger under tilkoblingsklemme. Økt fare for kontaktsvikt.

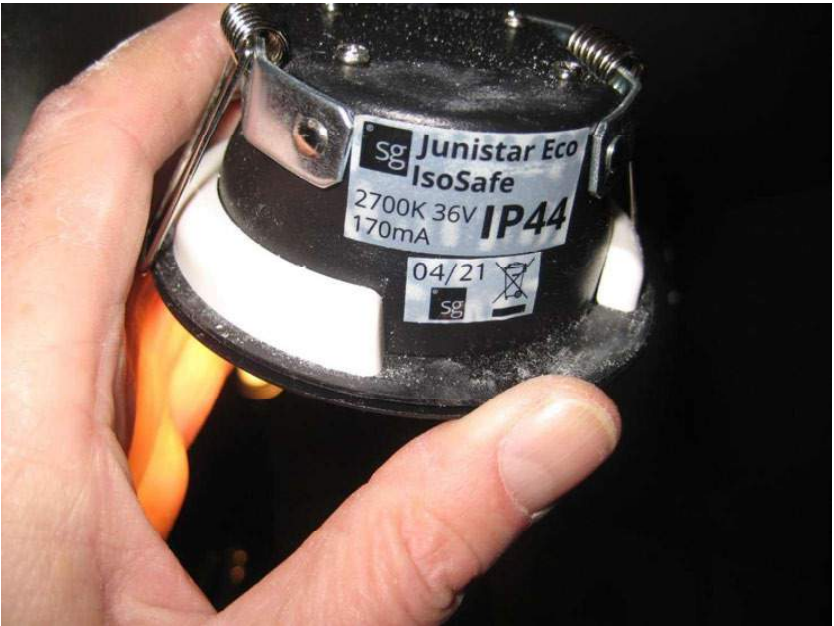
Avvik 51a: Spotter fra april 21. Dokumentasjon mangler.

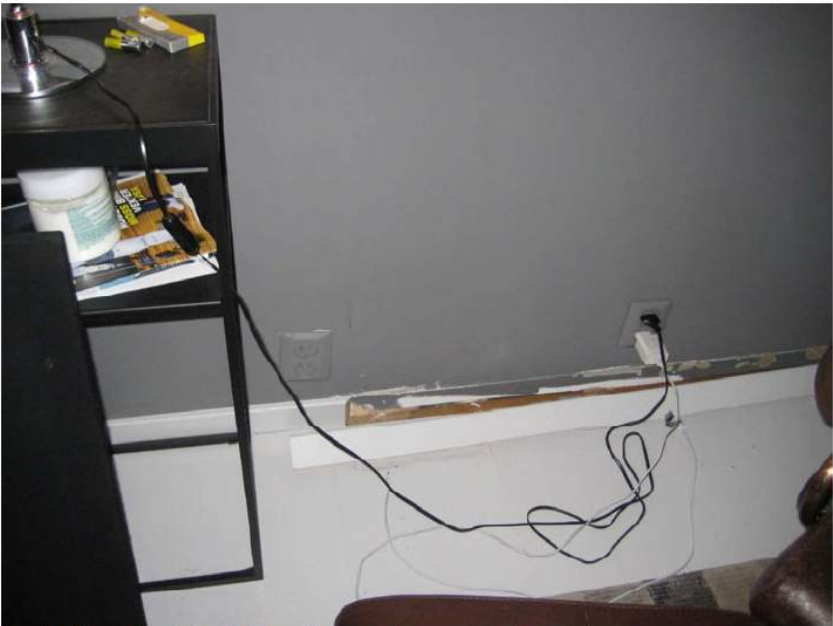
Avvik 53: Ujordet stikk i miljø som krever jordet utstyr.

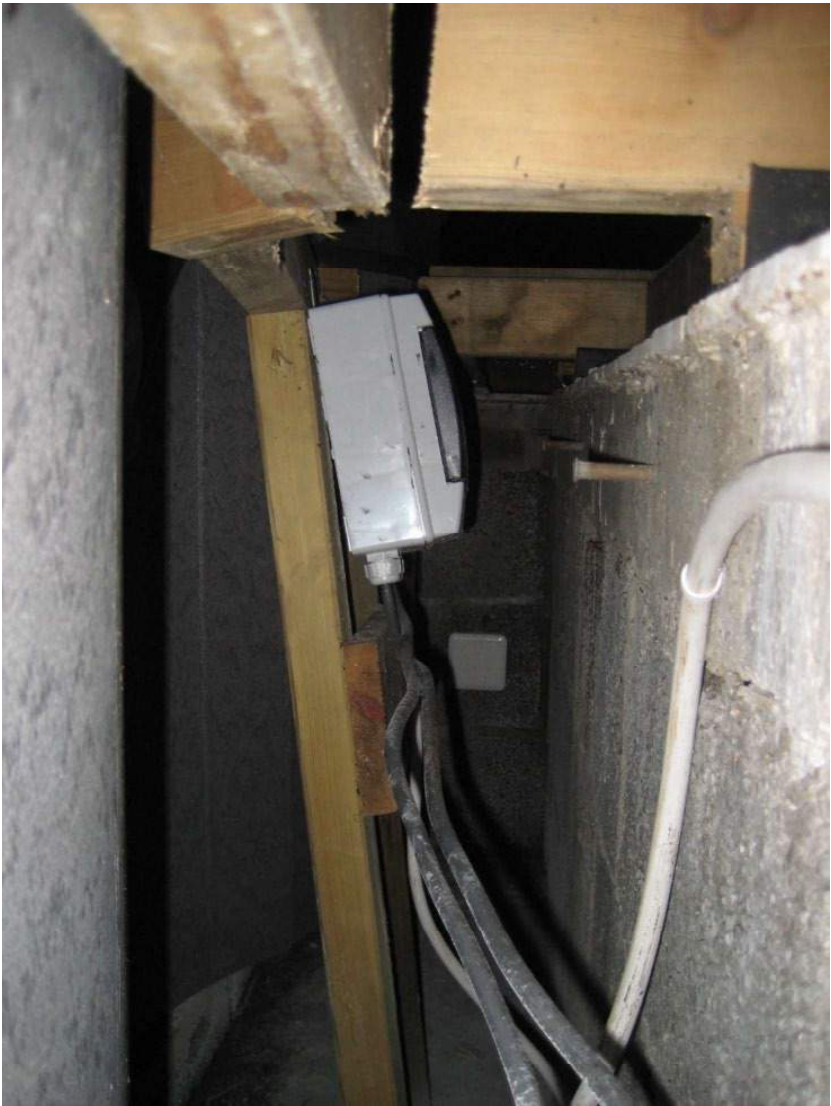
Avvik 55: Ikke fagmessig utført. Legges om i sin helhet. Installasjon tilhører ikke boblebad.

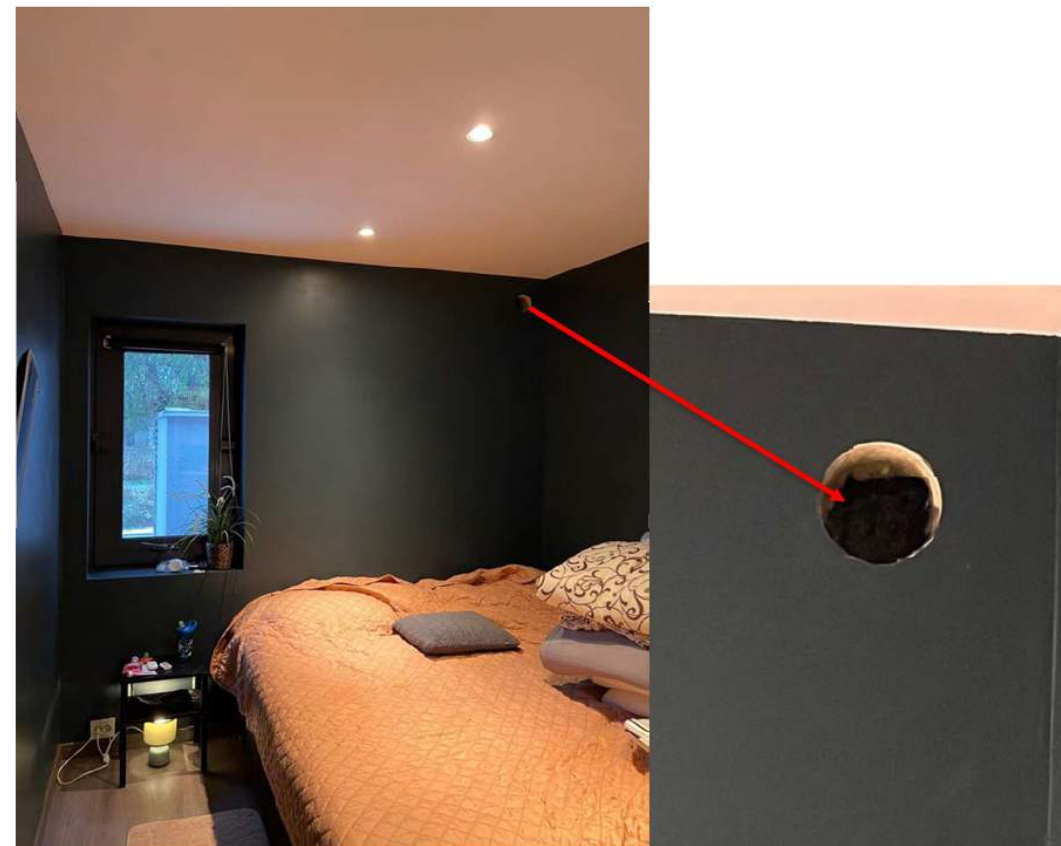
Pil på bildet viser et hull i gipsplaten hvor det egentlig skulle vært en lufteventil. Dette hullet er ikke gjennomgående og har stått åpent. Betongveggen er synlig i hullet og er fuktig som følge av kondens.

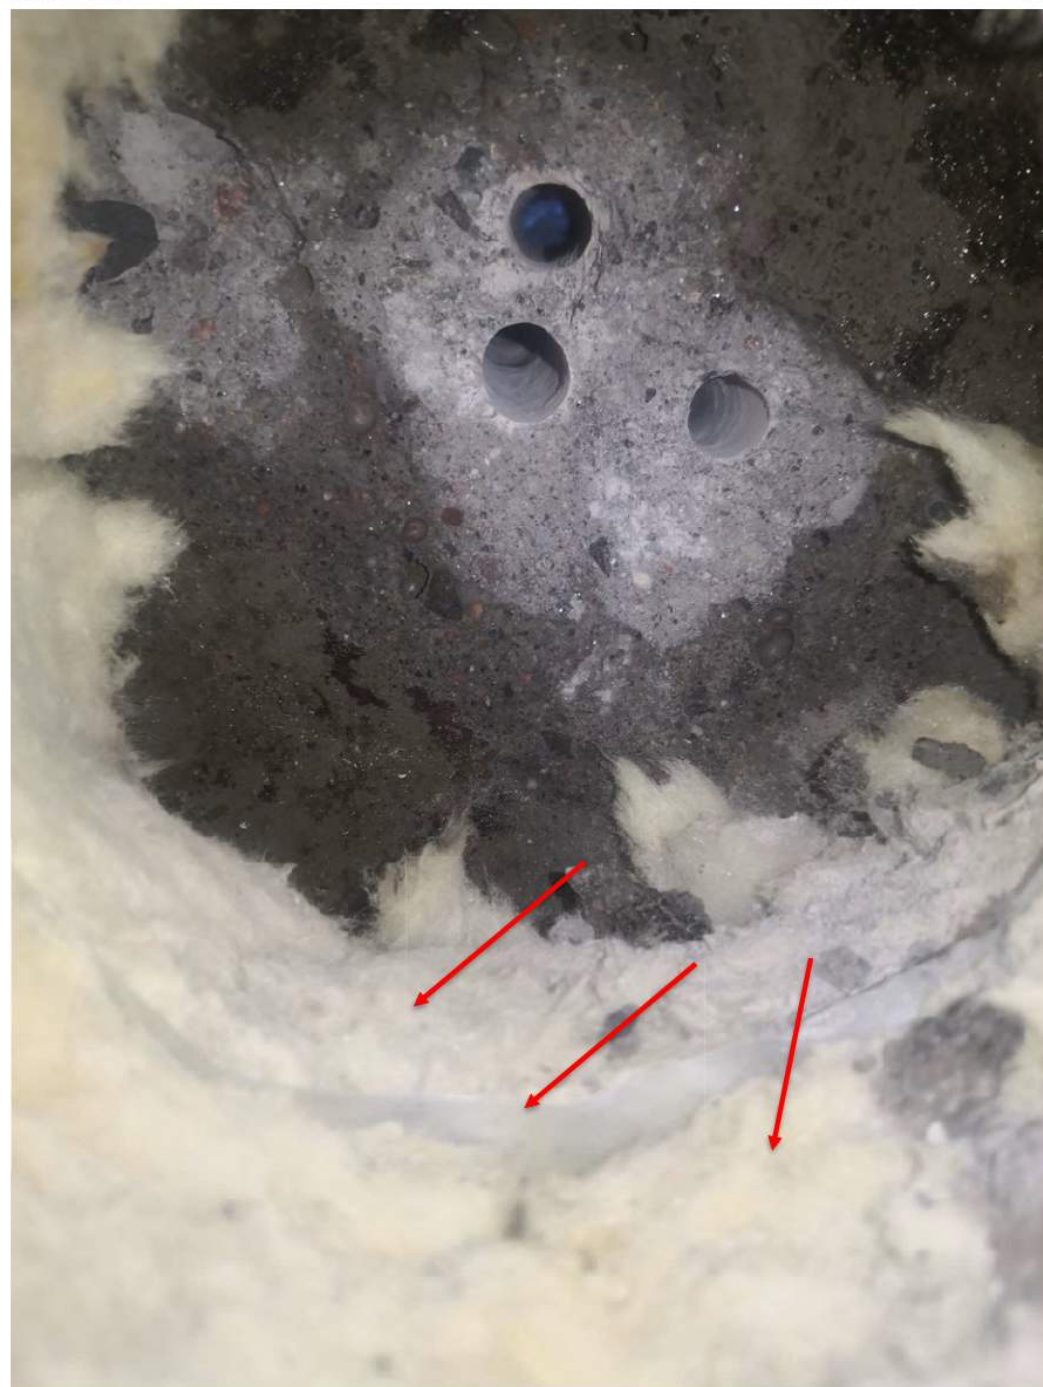
Bildet viser hullet som er nevnt og merket på bildene over. Fukten fra kondens er veldig tydelig på dette bildet. Røde piler på bildet viser at vegg er isolert med 5cm bak plast mot betongvegg og 5cm på innsiden av plasten. Dette er helt feil oppbygging og isolering av en betongvegg.

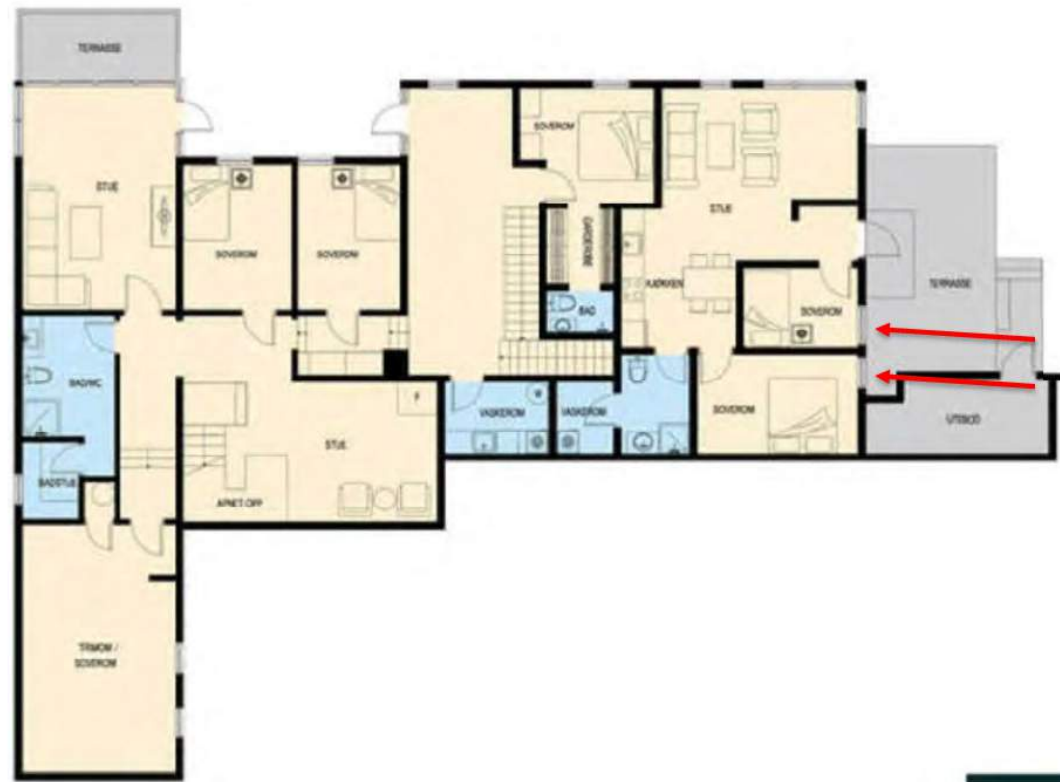
Piler på skjermbildet over viser vinduene som ikke tilfredsstillers krav til naturlig lys.

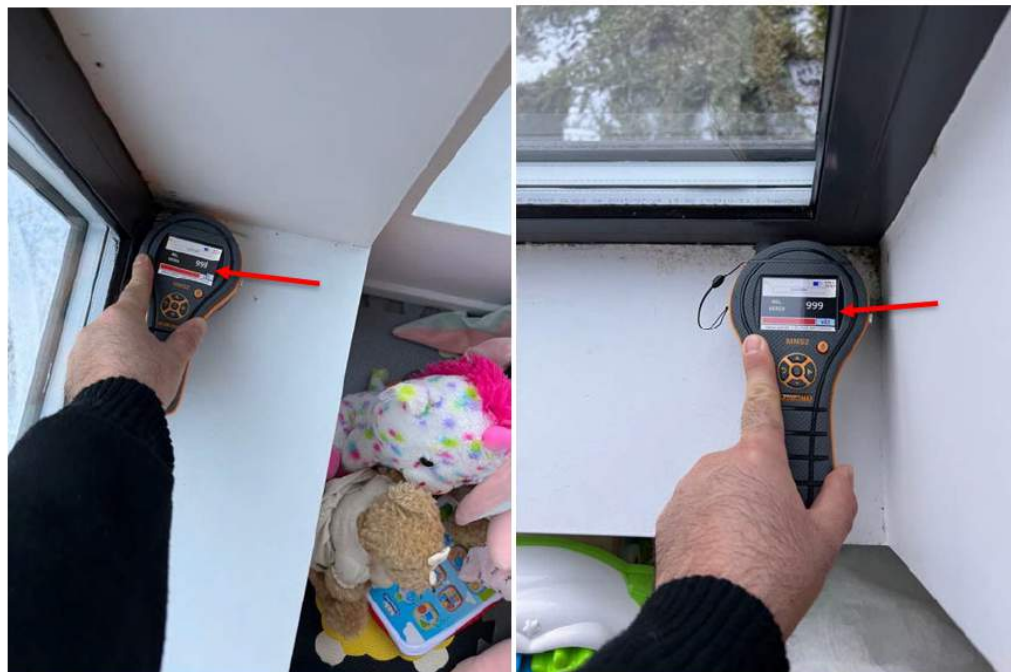
Piler på bilder over viser at det er fullt utslag på fukt i vinduskarmer.

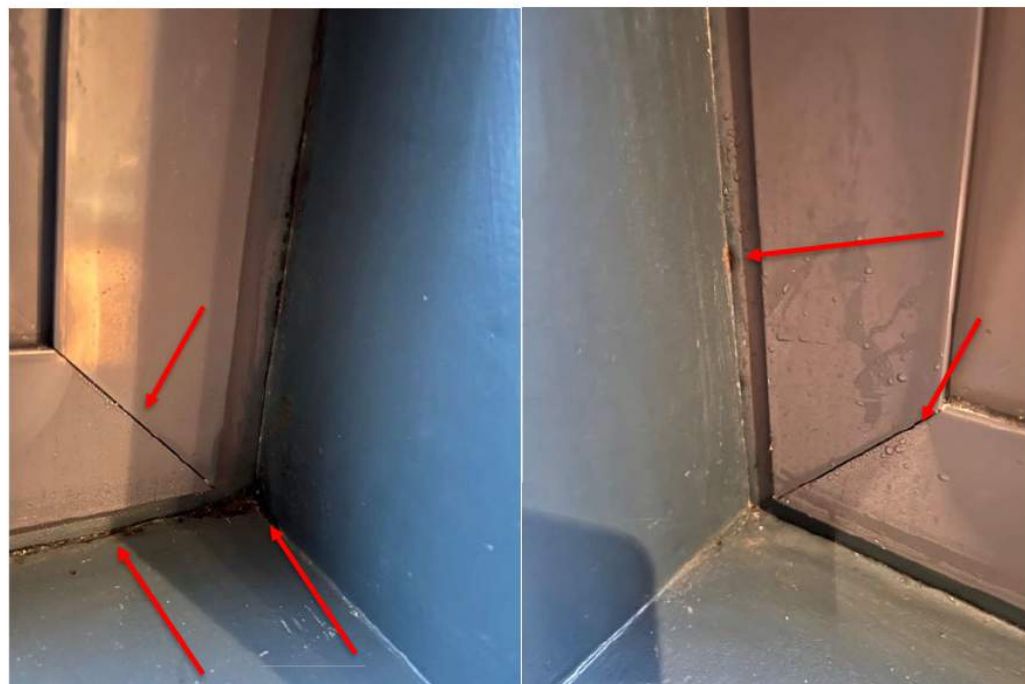
Piler på bilder over viser kondensering, fukt i vinduskarmskjøter og sopp rundt vinduskarmer. Disse vinduene er på soverommene i utleieleiligheten.

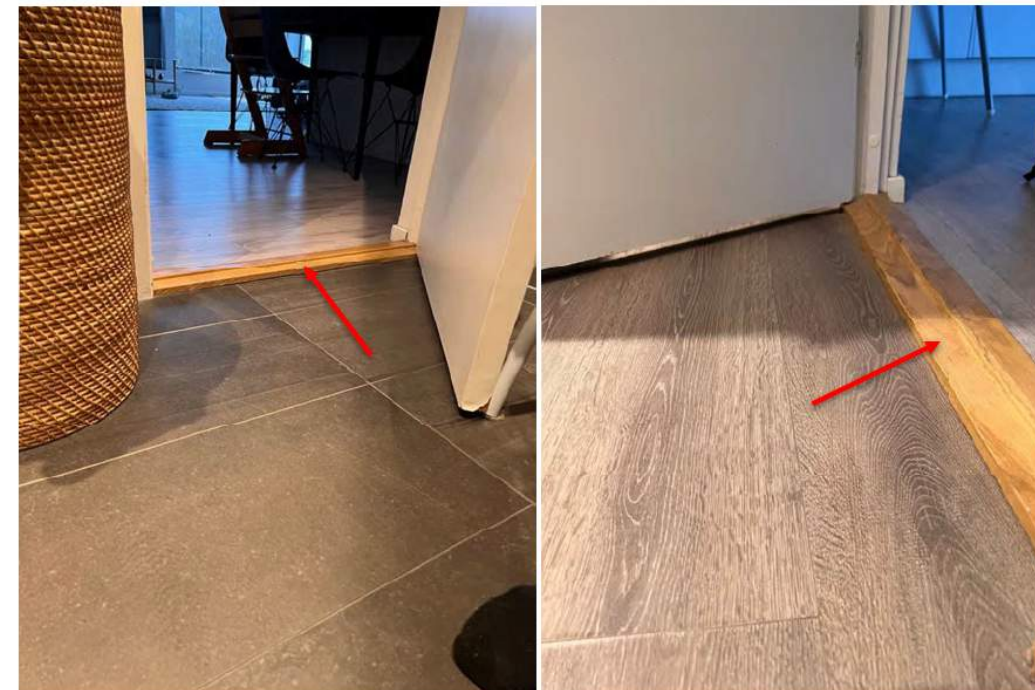
Piler på bilder over viser Z-terskler (holder dør og karm tett) og ingen luftespalte under dører. Dør til badet (døren til høyre er vanskelig å lukke da den er skjev.

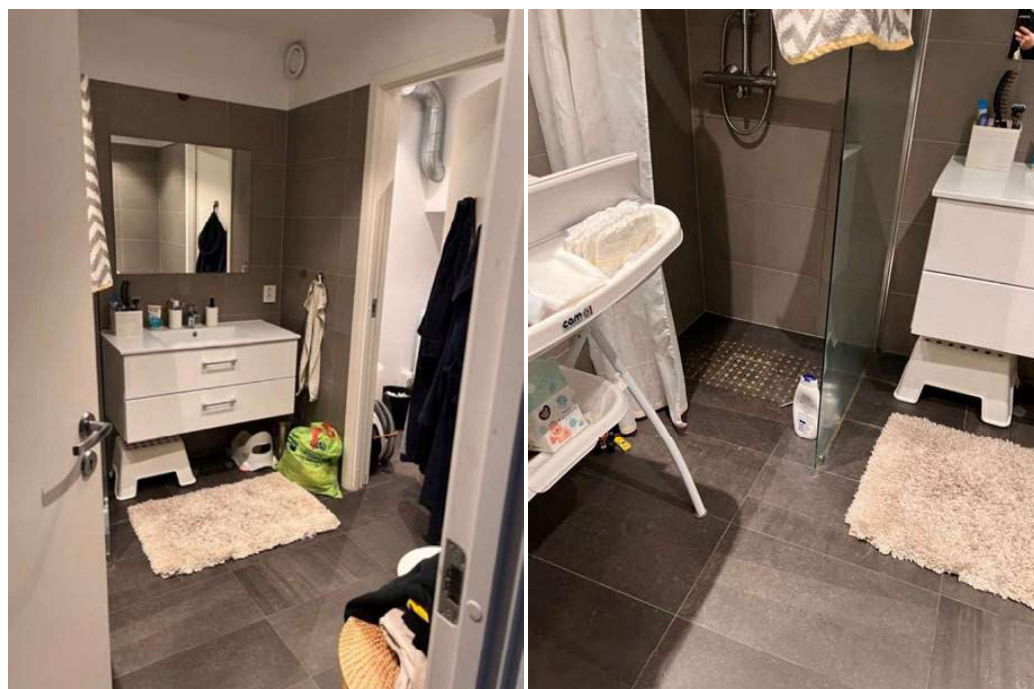
Baderomsgulvet er flislagt med 30x60 fliser, noe som er tilnærmet umulig å bygge fall med. Det er ikke registrert tilstrekkelig fall på gulvet i henhold til teknisk forskrift TEK 10. Det er målt 13mm fra topp flis ved døråpning til topp sluk, omtrent 2m, ellers nesten ingen fall på resten av gulvet.

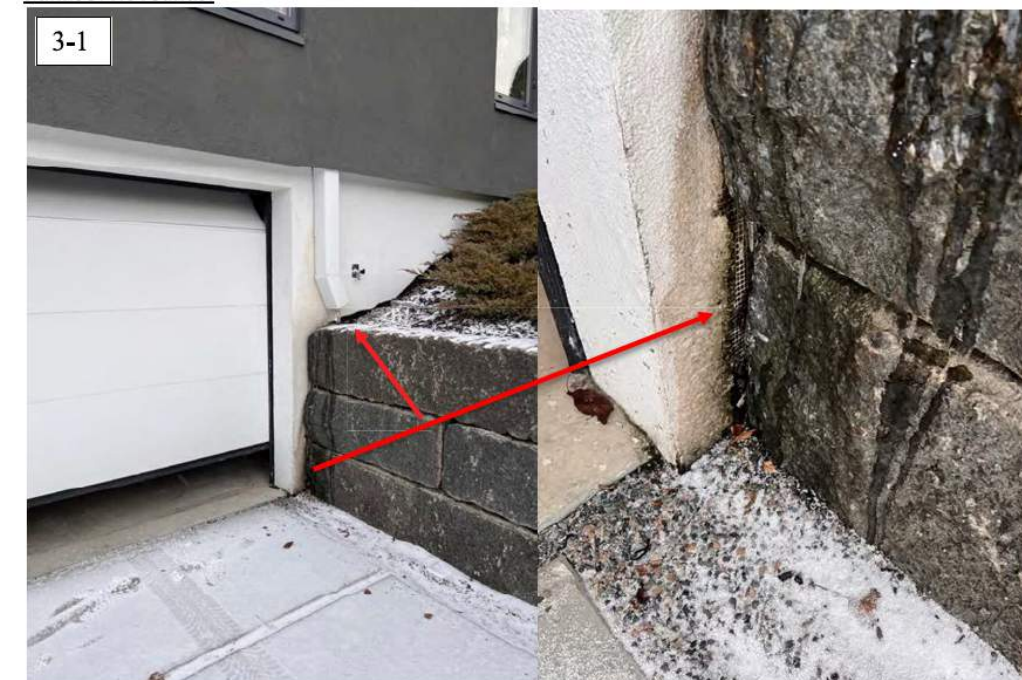
Piler på bildene viser takrennedløp som er montert inntil husvegg og fører takvannet, som fryser om vinteren, inn bak murpuss og fører til at pussens flasser som følge av frostspreng. Takvann skal alltid føres så langt unna husvegg som mulig. Det er dermed brudd på forskrift å lede takvann inntil husvegg. Teknisk forskrift krever at takvann ledes ut av husvegg og at terrenget har 1:50 fall 3m ut fra husvegg. Det er ikke etablert andre tiltak for overvannshåndtering i dette området. TEK 10 §13-16 viser at terreng rundt byggverk skal ha fall ut fra husvegg slik at det ikke oppstår skade på bygg som følge av vann som renner inn mot bygget. I dette tilfellet renner takvann inntil husvegg og terrenget heller innover i garasjen. Kombinert med feil fall inne i garasjen fører dette til vannsamling inne i garasjen, som er en del av boligen.

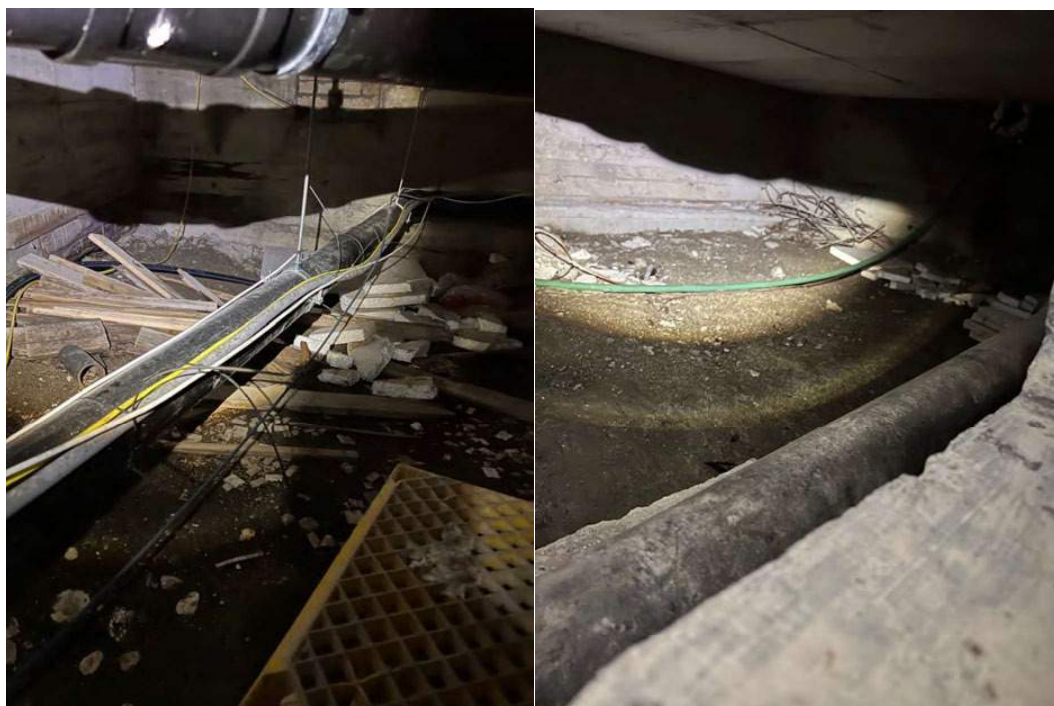
Bildeserie over viser at krypkjelleren har blitt brukt som avfallsdeponi. Krypkjelleren er bygd som en labyrint med flere rom og det er avfall i alle rom.

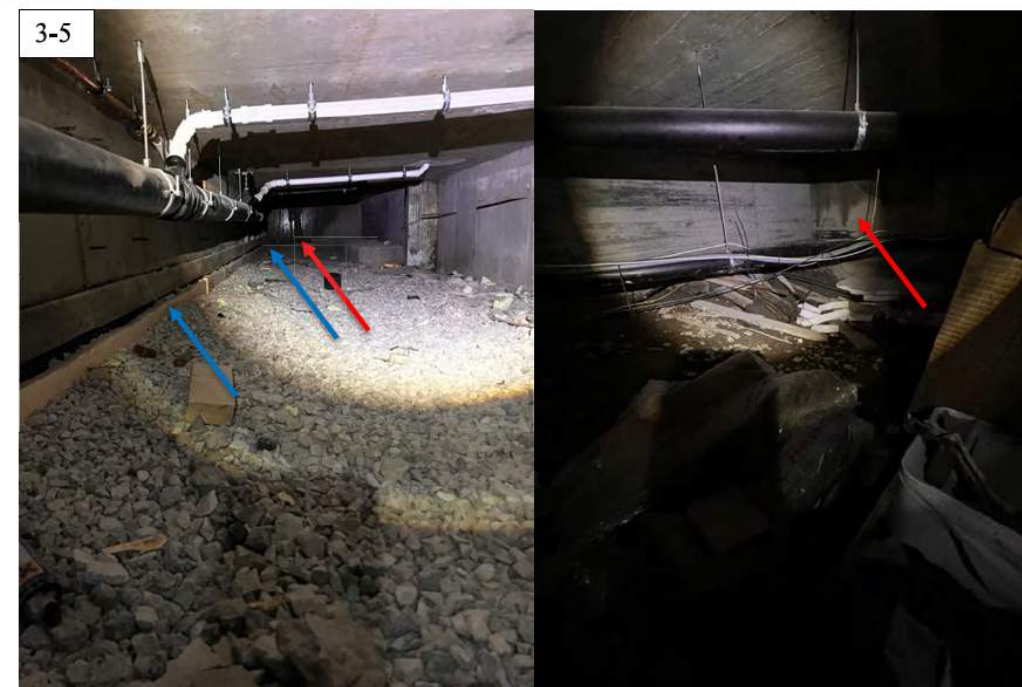
Røde piler på bildene over viser at det renner vann inn i krypkjelleren fra terrenget ute. Det er ikke unormalt med fukt i en krypkjeller, men i denne kjelleren renner det vann inn som følge av at terrenget heller mot husvegg og at kjellerveggene ikke er tilstrekkelig drenert.

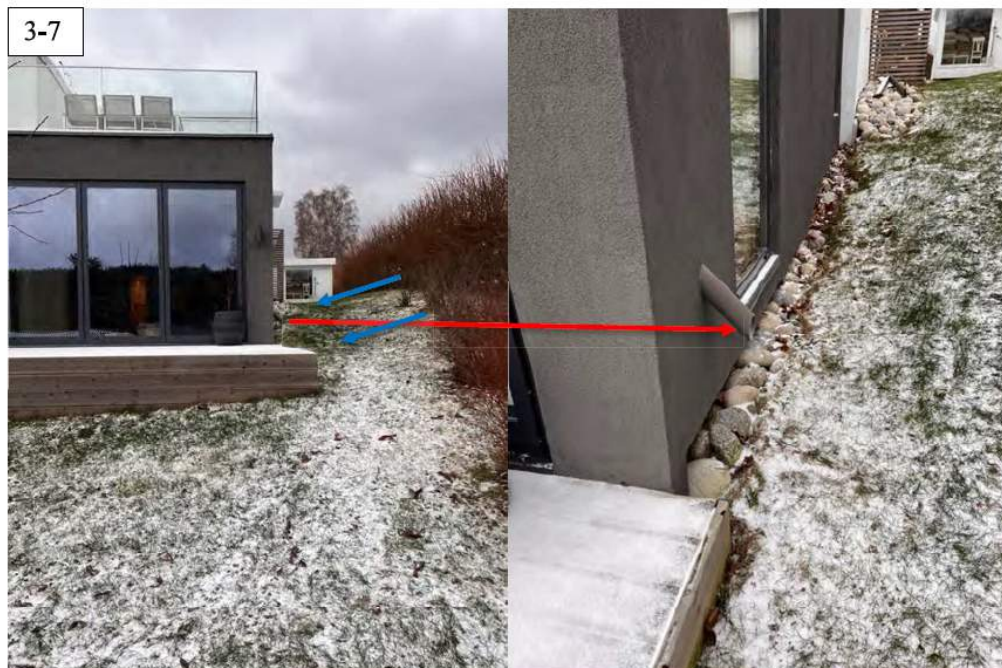
Blå piler på bildet til venstre viser at terrenget heller mot husvegg. Rød pil viser TEK 10 §13-16 viser at terreng rundt byggverk skal ha fall ut fra husvegg slik at det ikke oppstår skade på bygg som følge av vann som renner inn mot bygget.

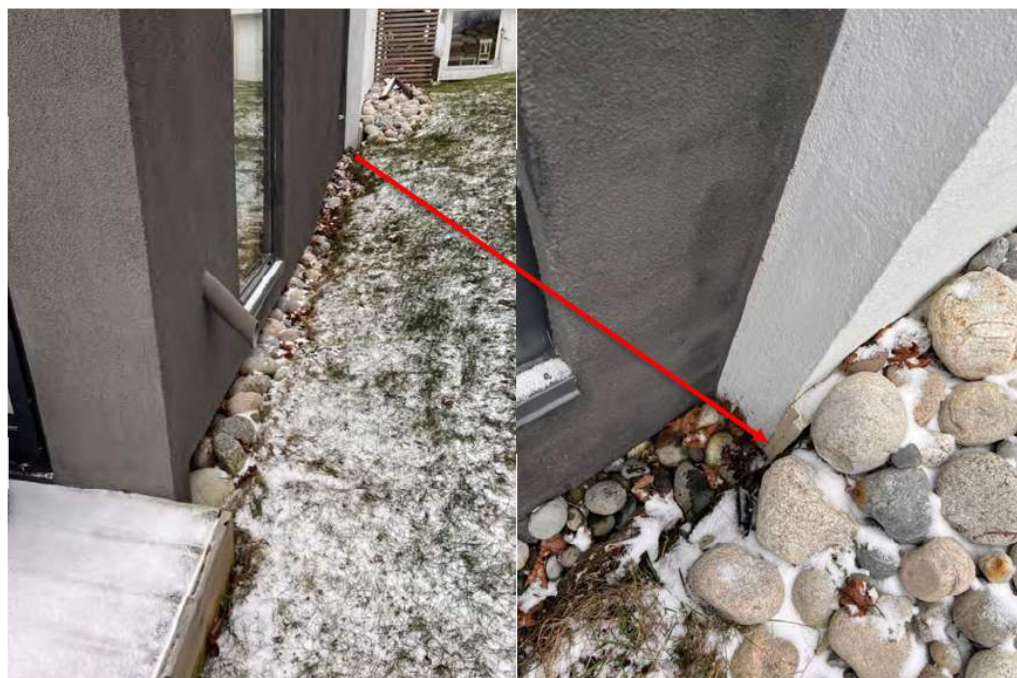
Pil på bildene viser drenering som er avsluttet midt på bygget. Denne dreneringen har ikke god funksjon da den er på en vegg mot en skråning.

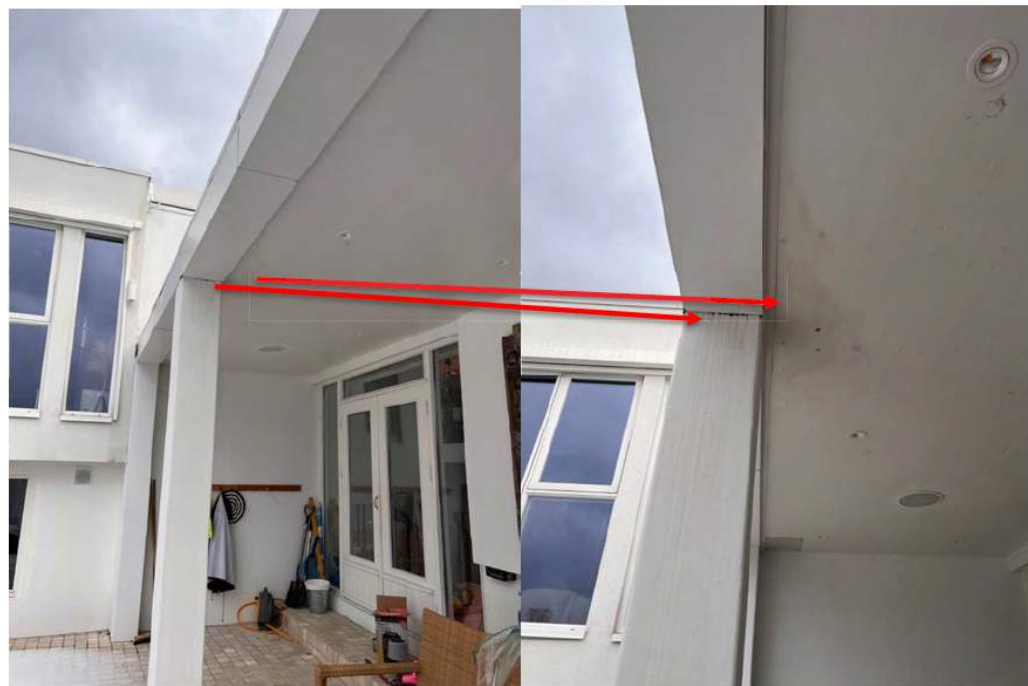
Det er avdekket tegn til lekkasje fra yttertak ved misfarging av plater i taket til takoverbygget over deler av utearealet.

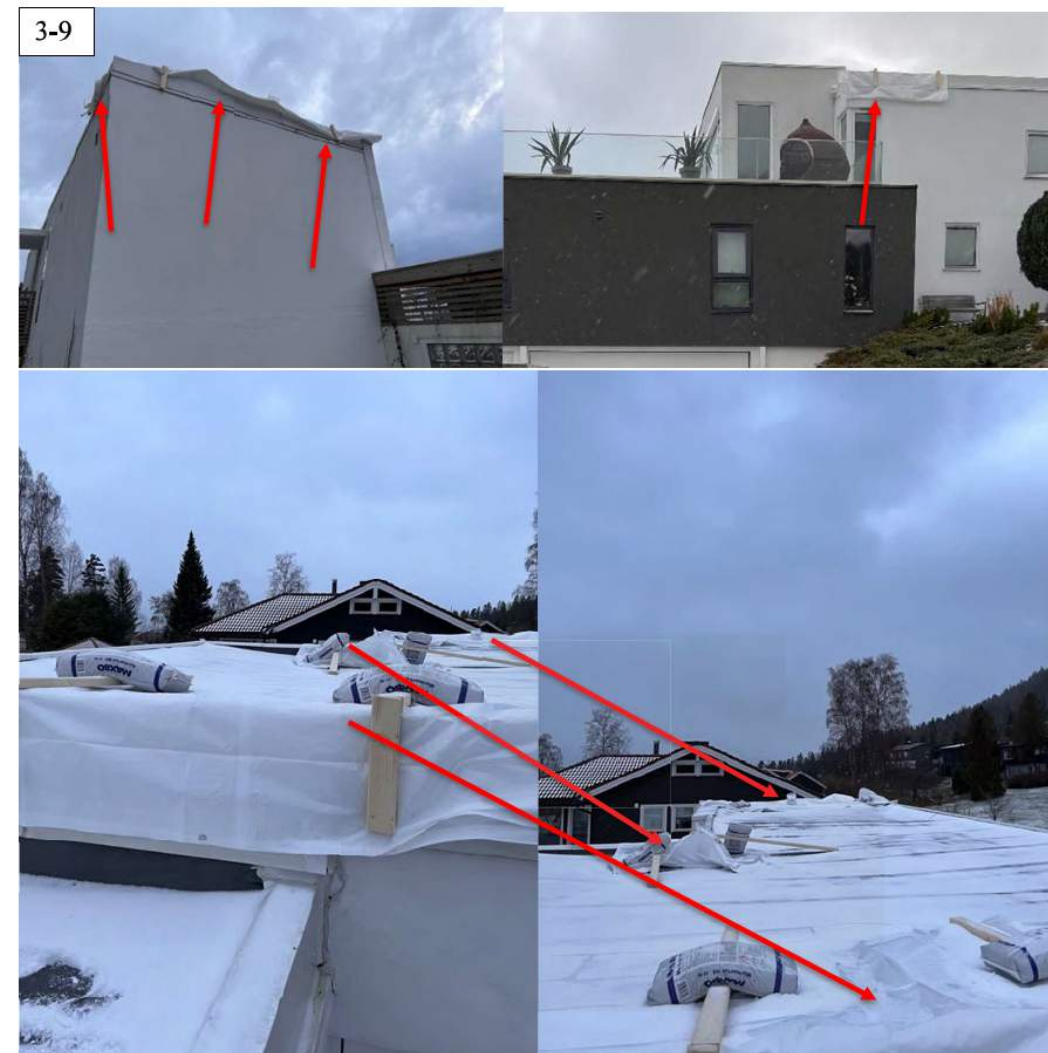
Det er avdekket flere byggefeil og lekkasjepunkter fra nesten samtlige tak på boligen.

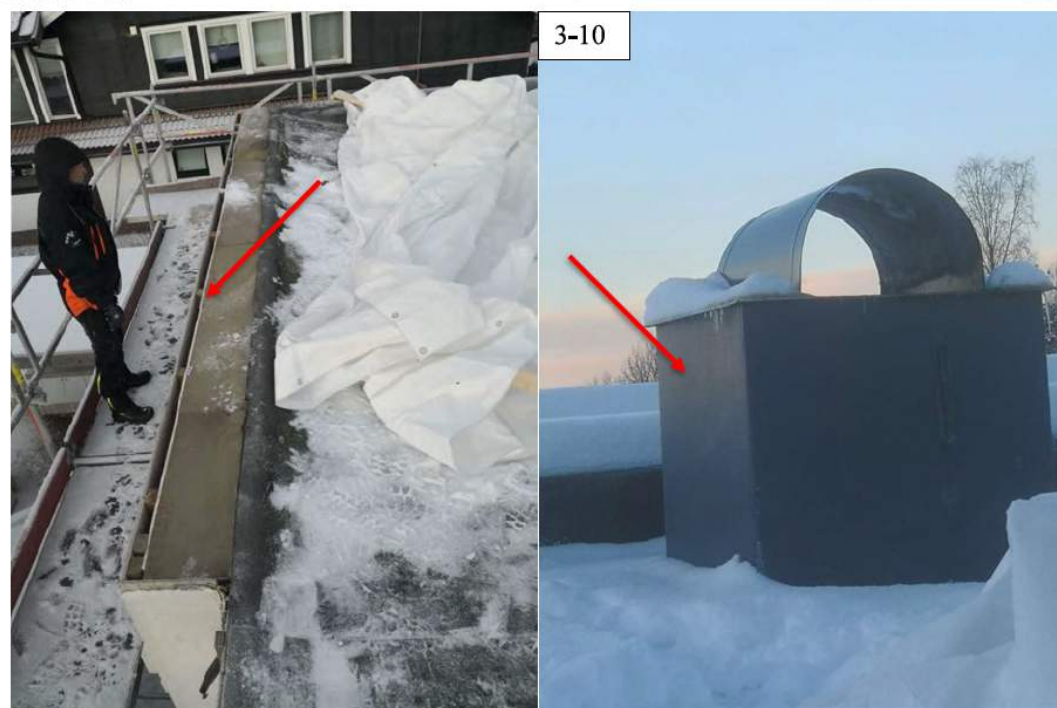
Pil på bildet til venstre viser en yttervegg som er lektet ut på utsiden og hvor det har vært montert beslag rett oppå veggen, uten hensyn til ventilering/lufting til veggen. Sponplatene oppå veggen har heller ikke vært tildekket med takpapp. Det er dannet sopp på sponplatene som følge av langvarig kondensering under beslaget. Dette er nå utbedret av Buskerud Blikk, i regi av kjøper. Pipegjennomføringen (bildet til høyre) er også feil da det kun er takpapp rundt pipen, uten kappe/beslag. Pipen er også for kort i forhold til knevegg og sot samt flammer fra eventuell pipebrann kan trekke inn i veggen og veggens luftespalte.
