Åsveien 23, 3425 REISTAD

**Romslig eiendom med utleiedel |  
300 kvm uteområder med  
swimspa, utekjøkken og peis | 5  
soverom, vinkjeller og badstue!**

MERK - Eiendommen selges etter heving på Boligselgerforsikring. Eiendommen er beheftet med en rekke feil og mangler. Interessenter må lese hele salgsoppgaven med alle vedlegg.

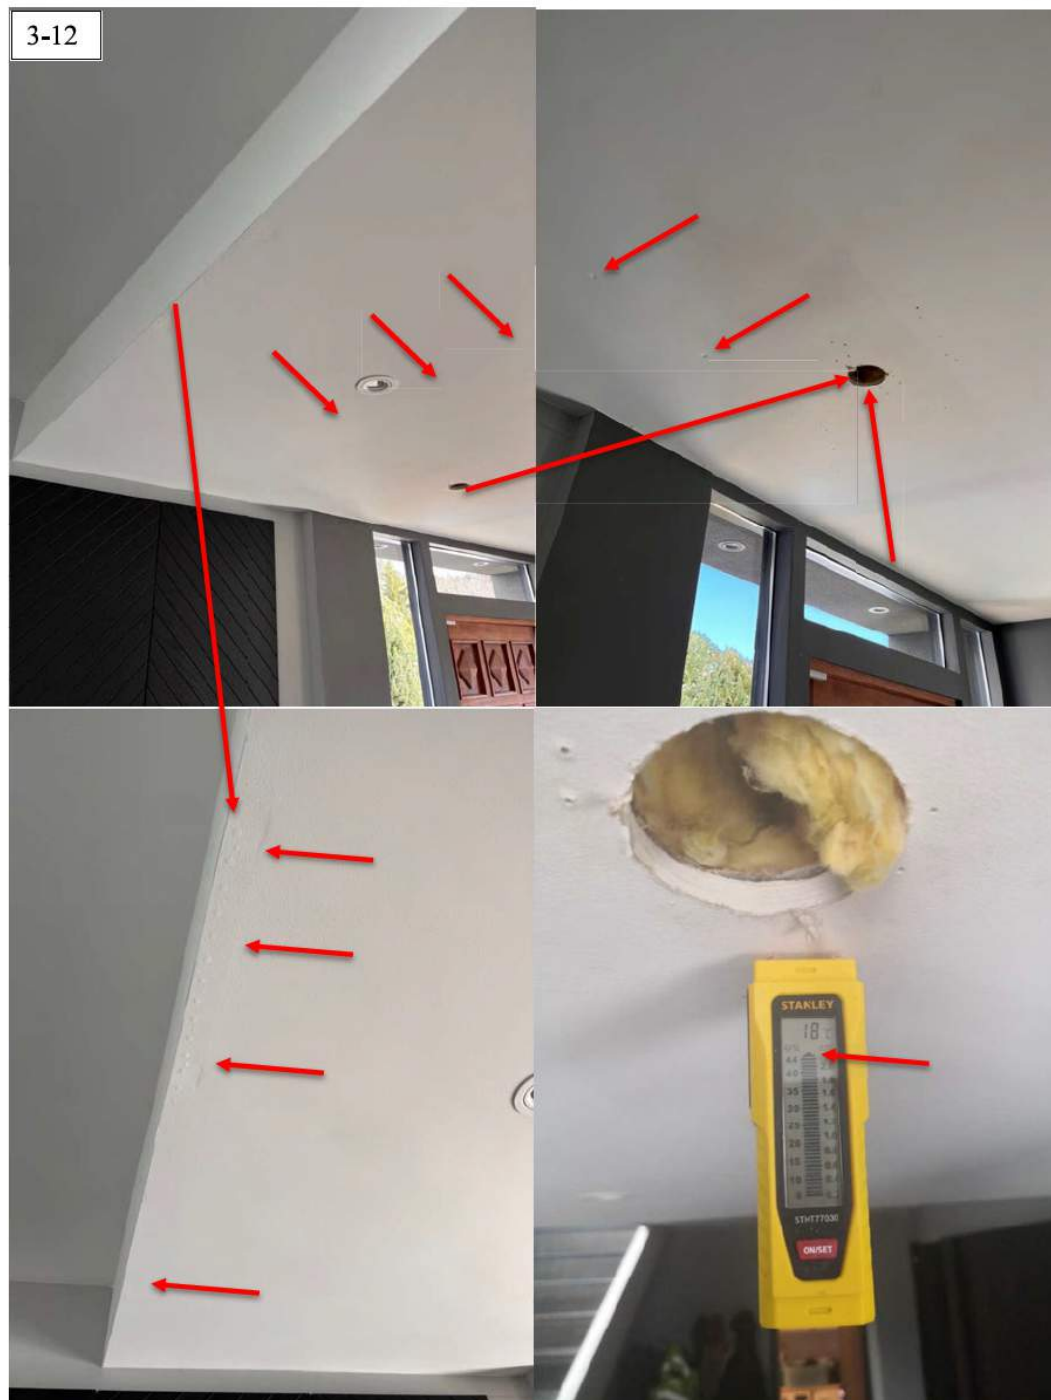
Piler på bilder over viser fuktskade i taket i gangen som følge av vannlekkasje fra utett membran på takterrasse.

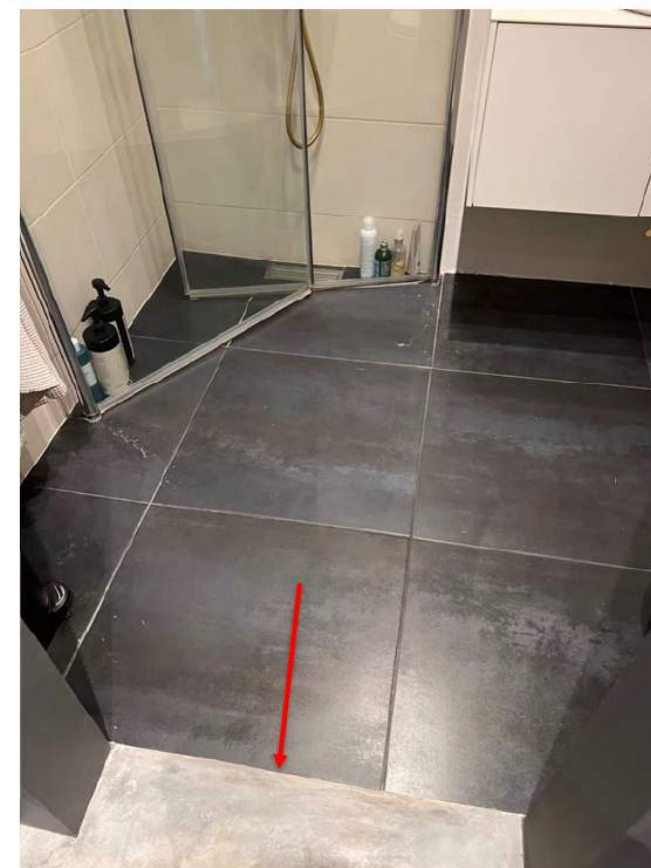
Pil på bildet viser at det er terskelfri overgang fra baderom til garderobe. Det er ikke registrert tilstrekkelig oppkant på membran i døråpning. Det skal være 2,5cm høydeforskjell mellom topp membran ved dør til topp sluk. Her er det omtrent 1,5cm. Det er heller ikke dør mellom bad og garderobe.

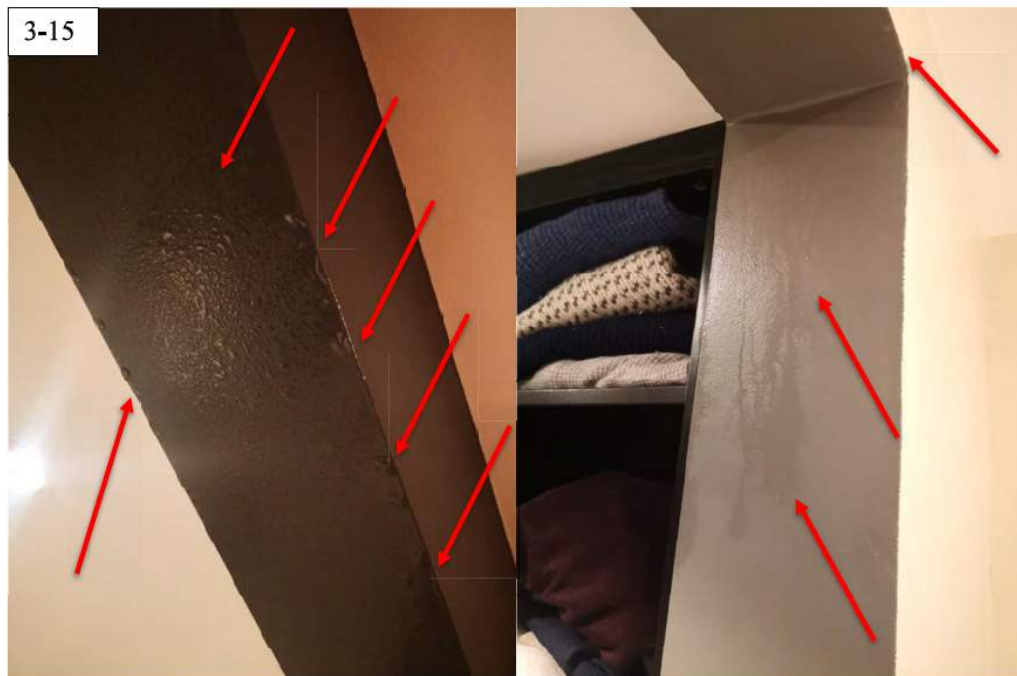
Piler på bildene viser hvordan dampen slipper ut i garderoben via døråpning. Bildene er tatt fra to forskjellige vinkler. Bildet til venstre fra garderobe-side og bildet til høyre fra badet og ut mot garderobe, for å få bedre bilder av fukten.

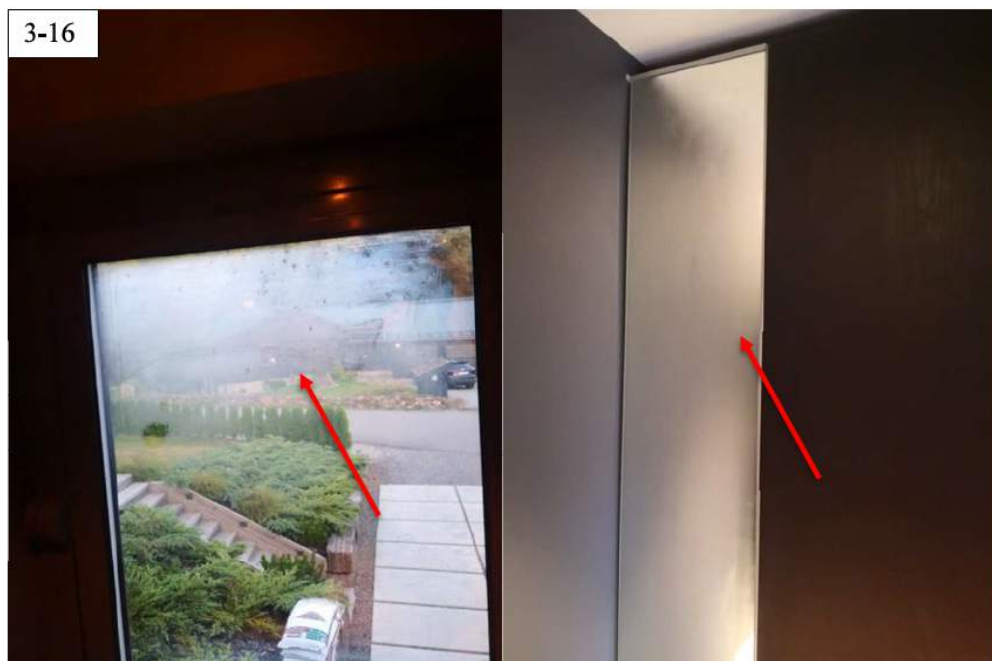
Piler på bilder over viser hvordan det damper på vinduet (venstre) og klesskapet (høyre), på soverommet, etter dusjing. Legger til at det ikke er etablert lufteventil i dette rommet, men det er ikke nok til å forhindre så mye fukt og damp fra å komme inn i rommet fra badet.

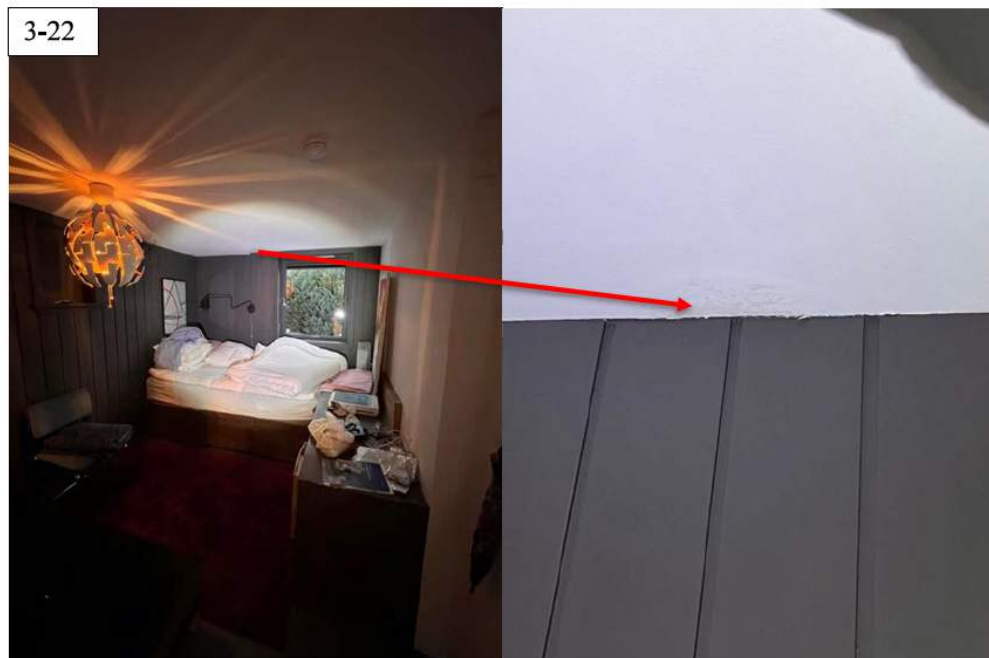
Pil på bilder over viser fuktskade i gipsplater på taket til et annet soverom, tilstøtende til den som er omtalt over. Skaden anses å ha samme årsak som i rommet som er omtalt over og har mest sannsynlig lignende fuktskade i bakenforliggende konstruksjon.

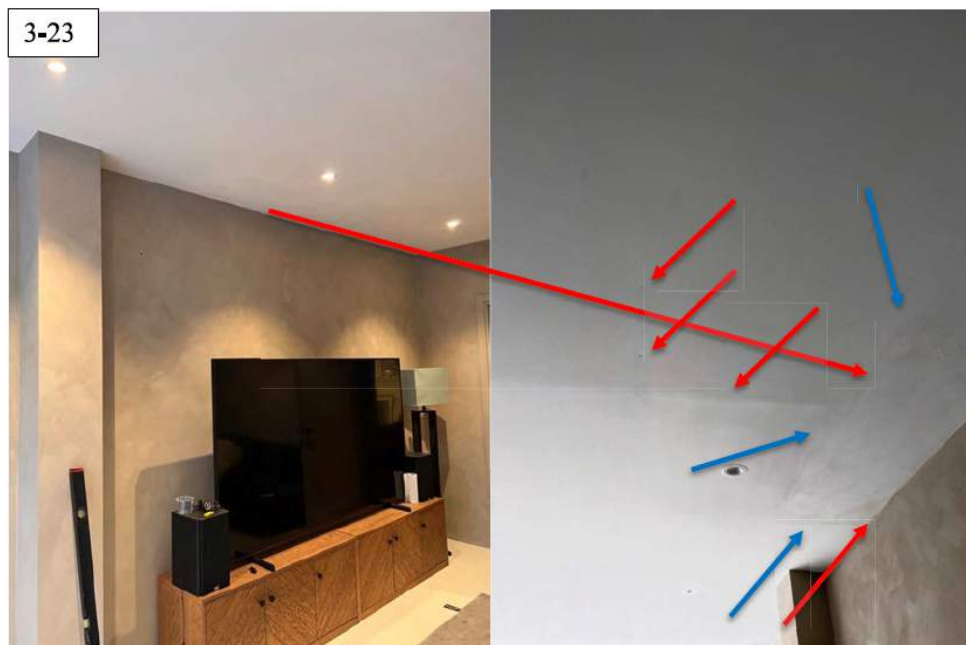
Røde piler på bilder viser misfarging på gips vegg og tak samt at gipsplater i taket er fuktskadet og henger som følge av vannlekkasje fra takterrasse. Blå piler viser tegn til at det har vært en lokal utbedring av taket på et tidligere tidspunkt da det er felt inn en liten gipsplate i taket akkurat i det området hvor fuktskadene er. Dette rommet mangler også ventilering.

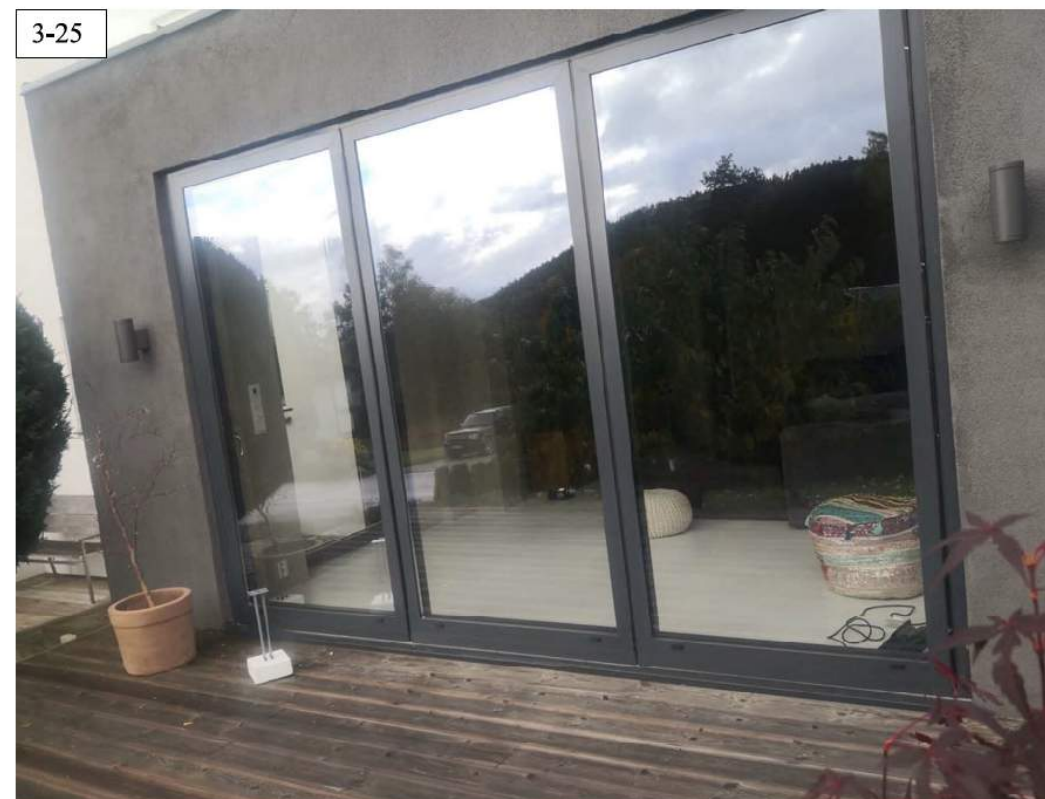
Bildet viser foldedører til TV-stuen. Foldedørene må justeres da de går meget tregt.

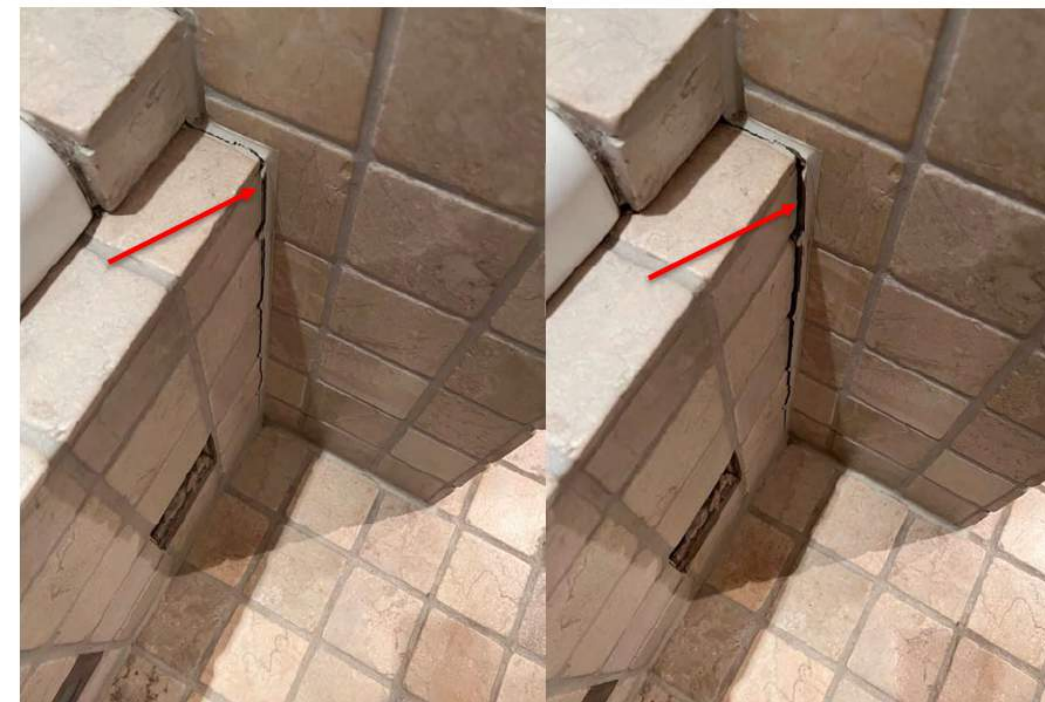
Piler på bilder over viser større glippe i fugen på bildet til høyre sammenlignet med bildet til venstre. Grunnen til dette er at veggene ikke er festet tilstrekkelig og har mye bevegelser.

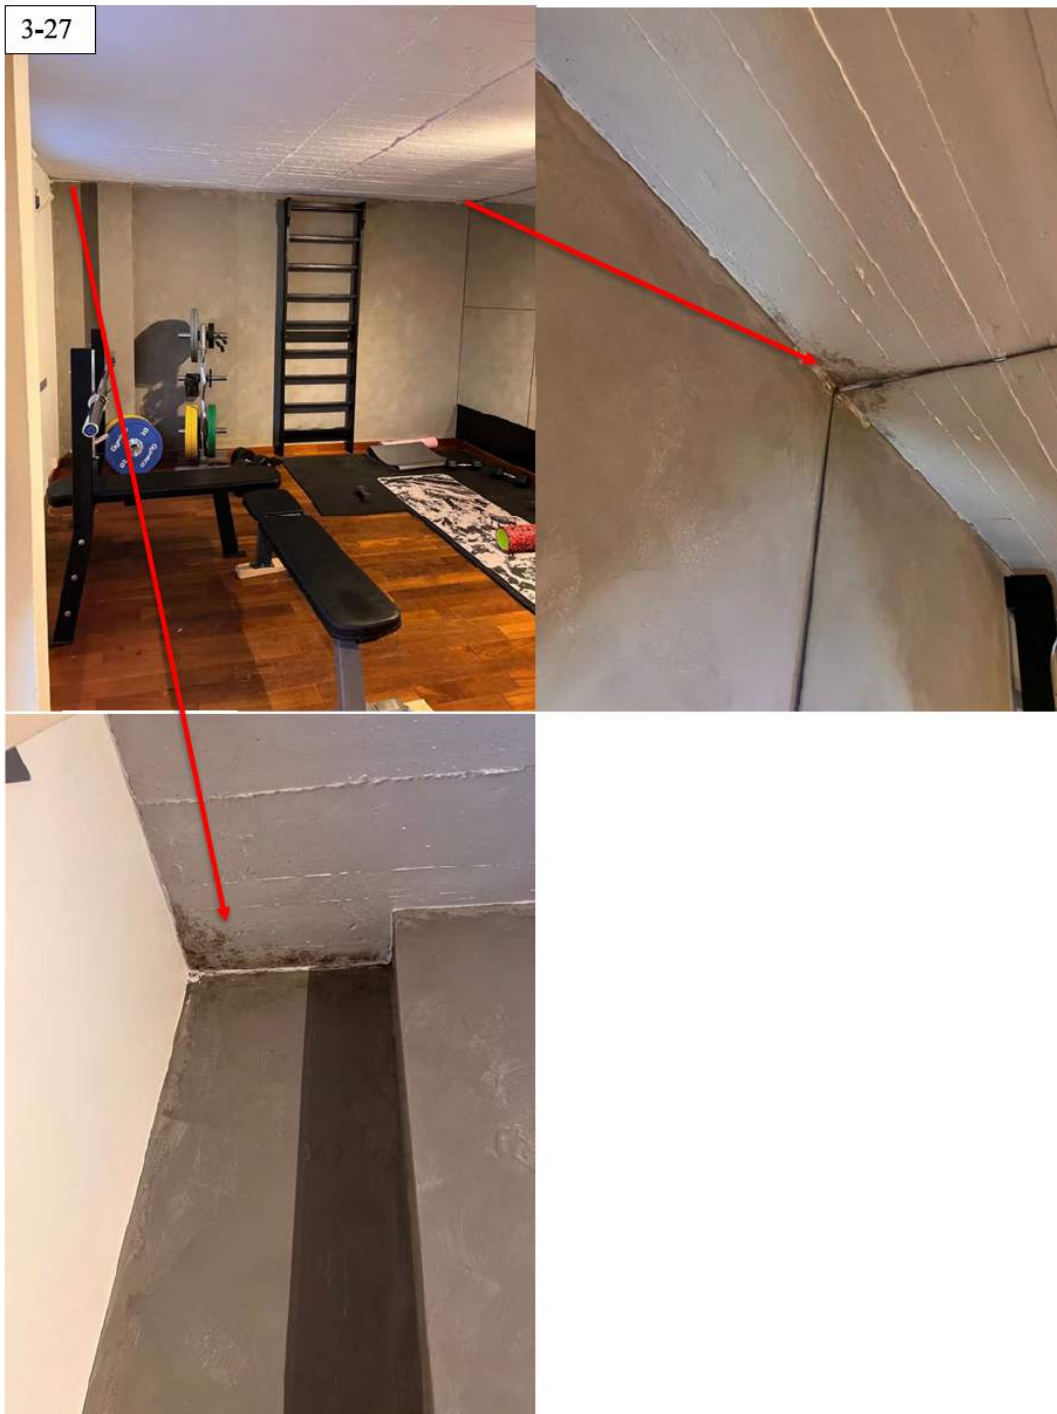
Piler på bildet viser soppdannelse i taket på trimrommet. Soppen er forårsaket av vannlekkasje fra taket, via soverommet med lerretet.

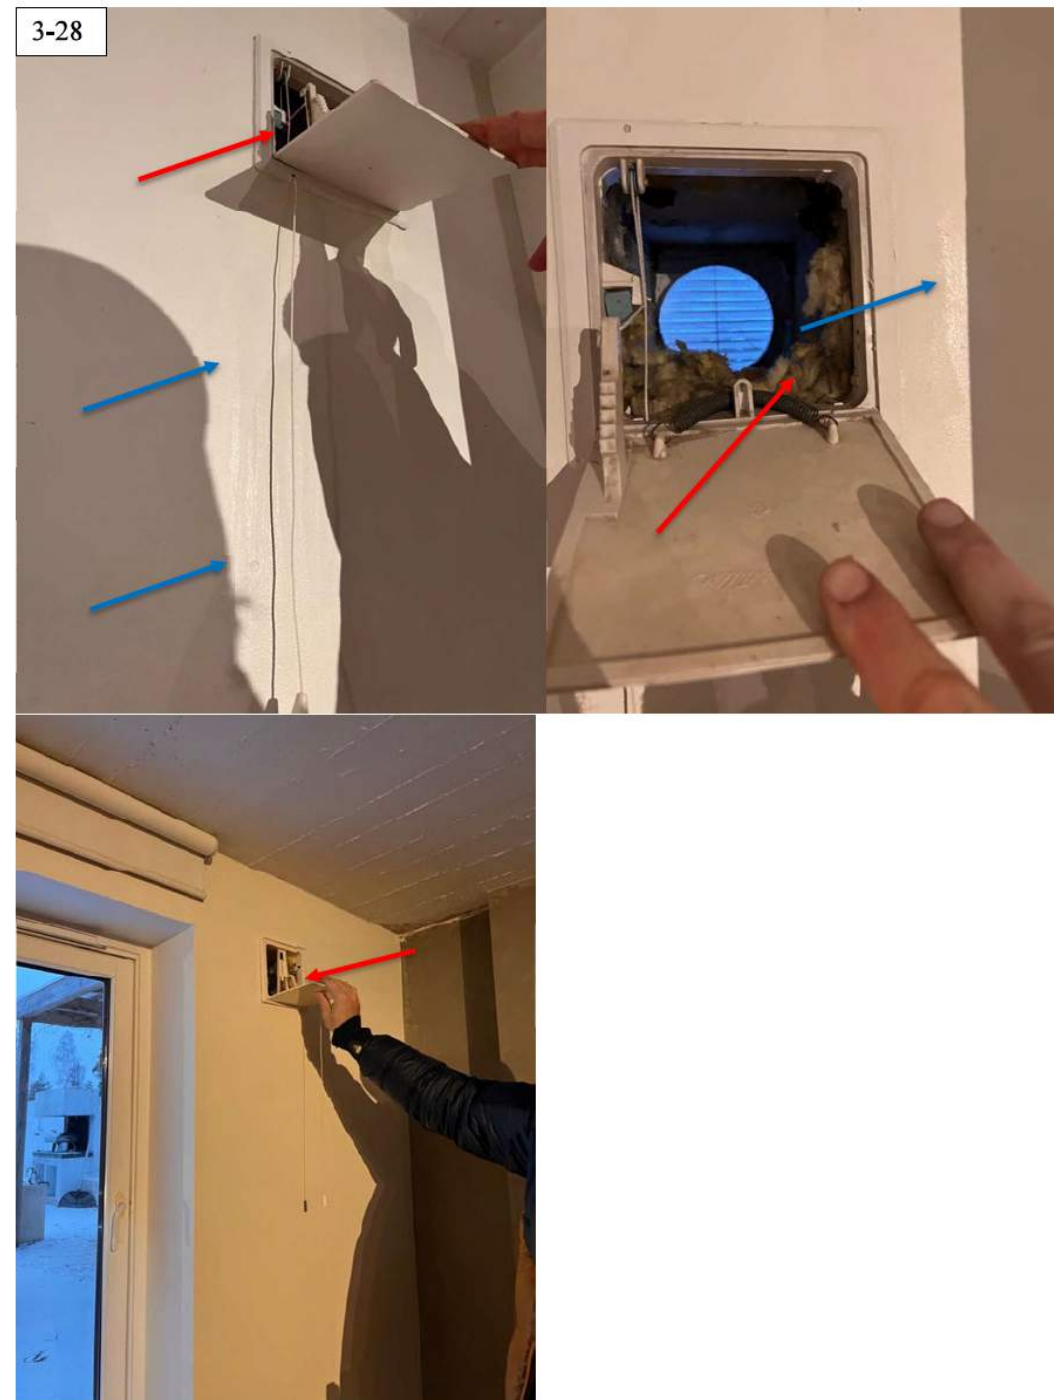
Røde piler på bilder over viser luftventiler i vegg på trimrommet. Ventilene mangler gjennomføringskanal og er ikke tilstrekkelig tettet mot resten av konstruksjonen. Blå piler viser hvordan det har kondensert på veggene. Rommet har ikke blitt brukt de siste dagene før befarig.

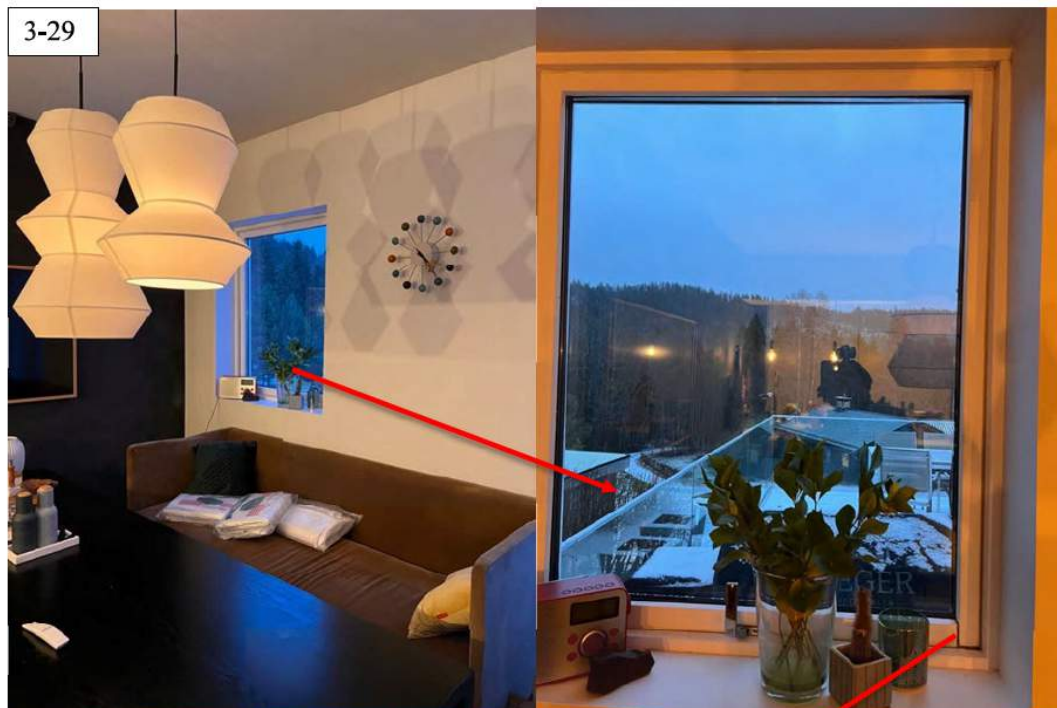
Bilder over viser et vindu på kjøkkenet som har fuktskadet ramme. Glassruten faller ut av rammen dersom vinduet åpnes.

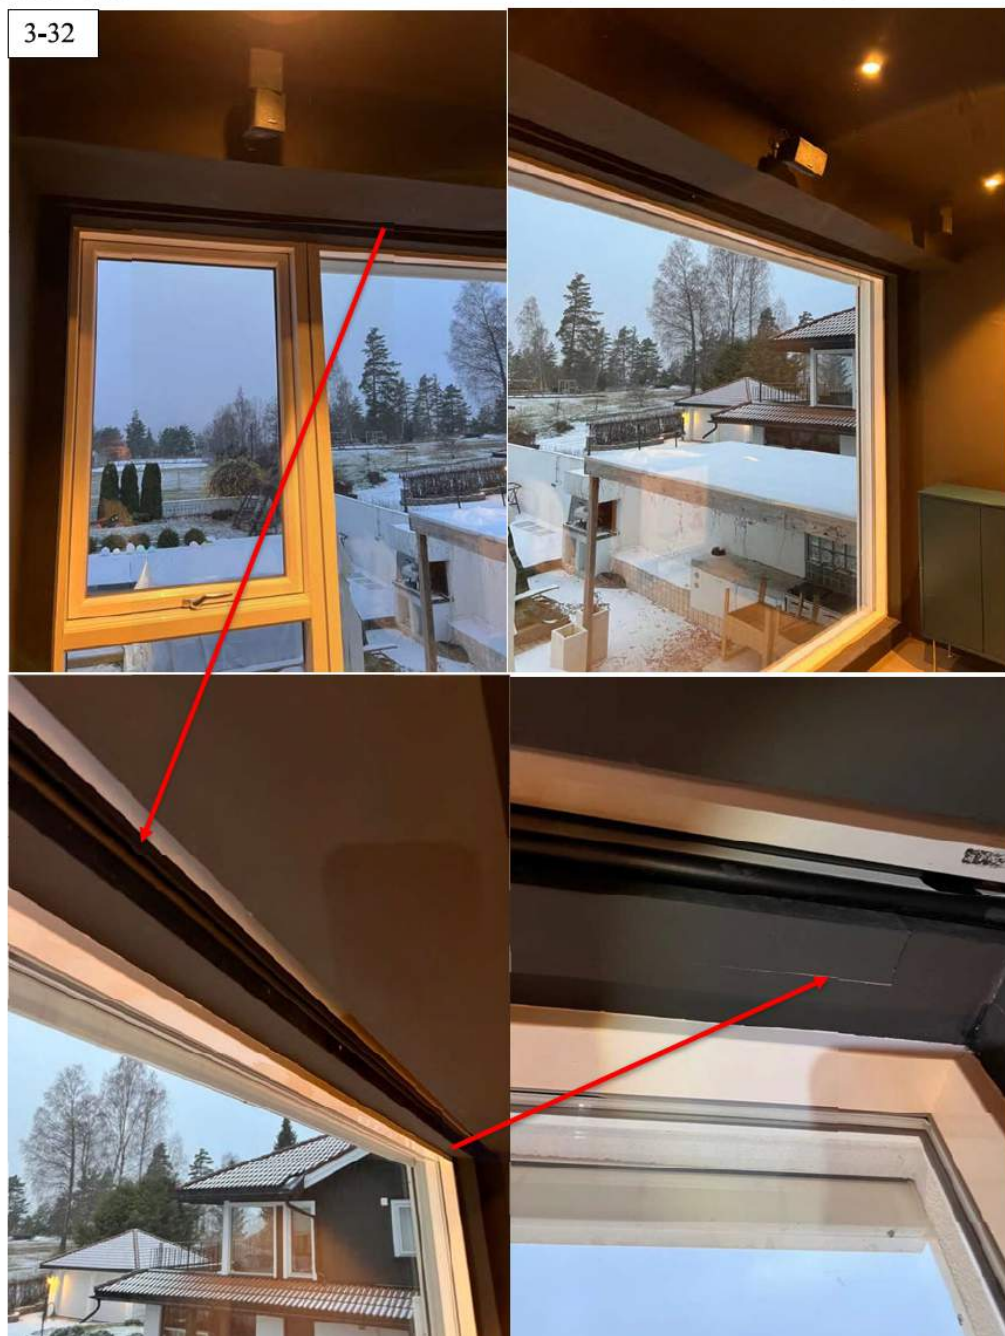
Piler på bilder over viser lerretet på soverommet i 2. etasje, som er fuktskadet som følge av vannlekkasje fra tak. Motor til lerretet er defekt. Pil på bildet til høyre viser at sparklekanter sprekker opp som følge av vannlekkasjen.

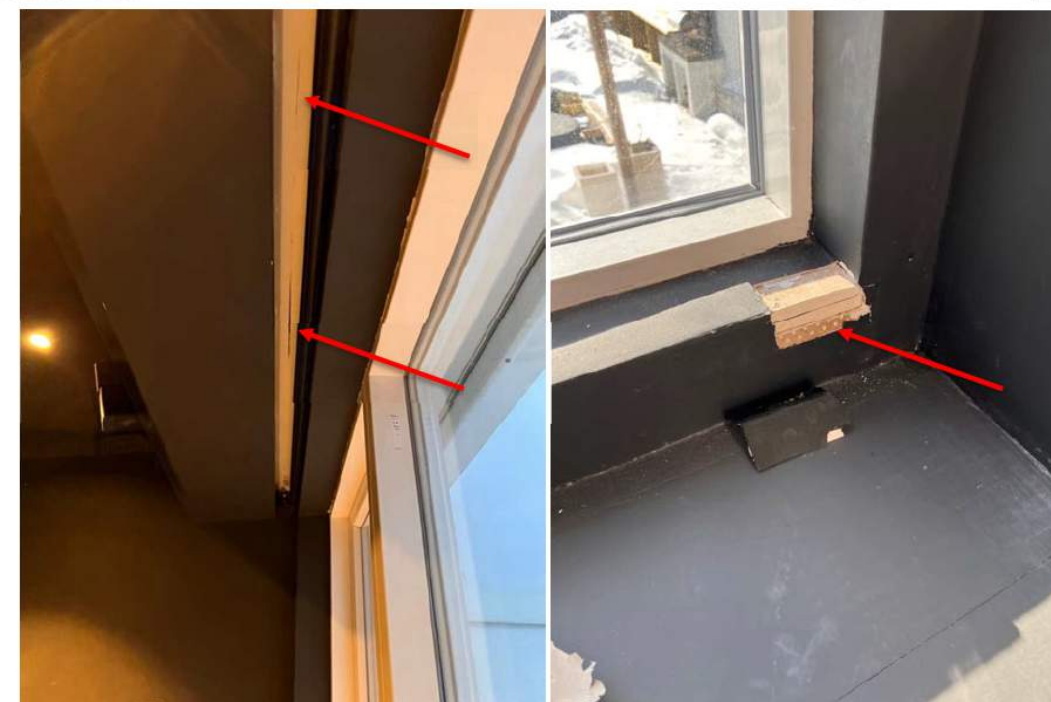
Piler på bilder over viser skader etter vannlekkasje fra utett yttertak.

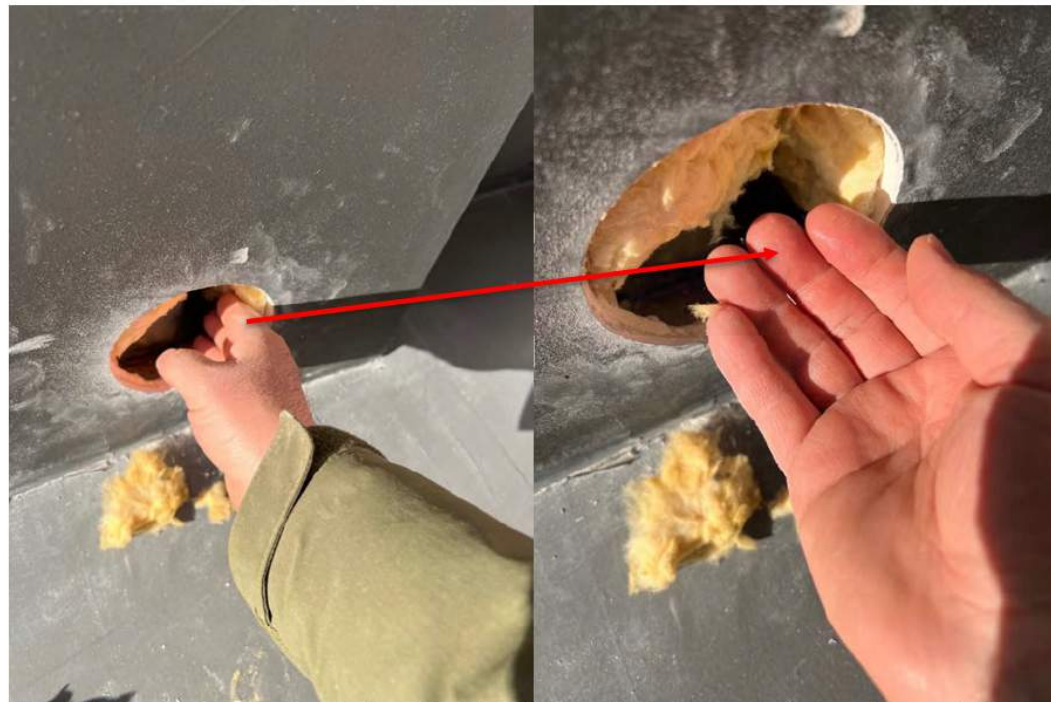
Pil på bildet viser undertegnades hånd som ble fuktig da jeg stakk hånden inn i hullet hvor det er avdekket vannskader i konstruksjonen. I denne veggen er det et nedløpsrør til taksluk. Det er mye vann i veggen og isolasjonen er gjennomvåt.

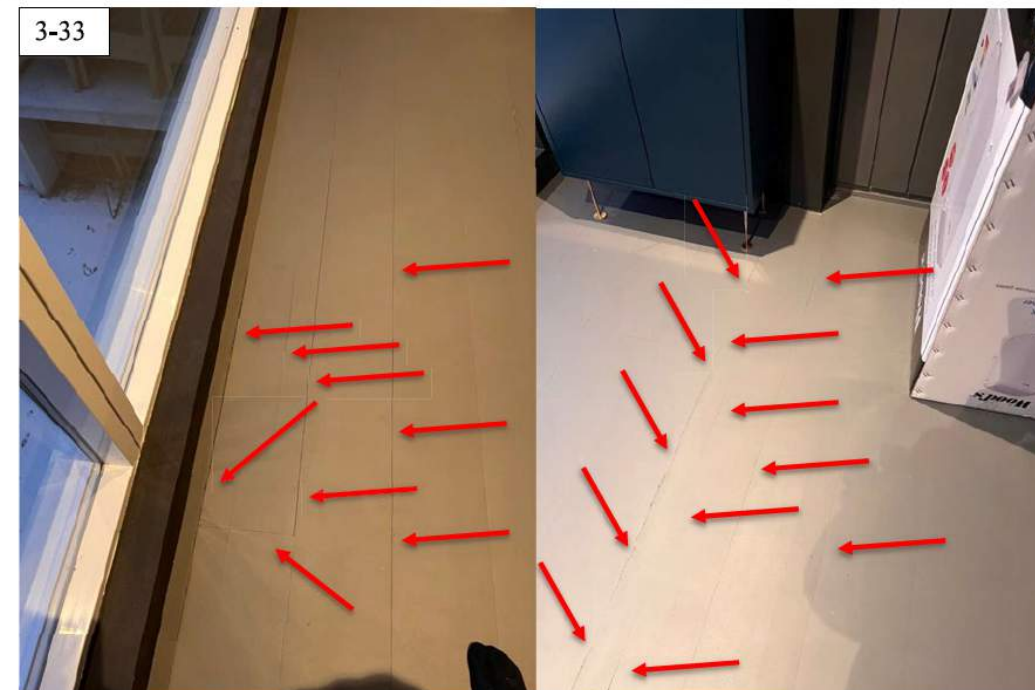
Piler på bilder over viser fuktskader i parkettgulvet på soverommet med lerretet, som følge av vannlekkasjen.

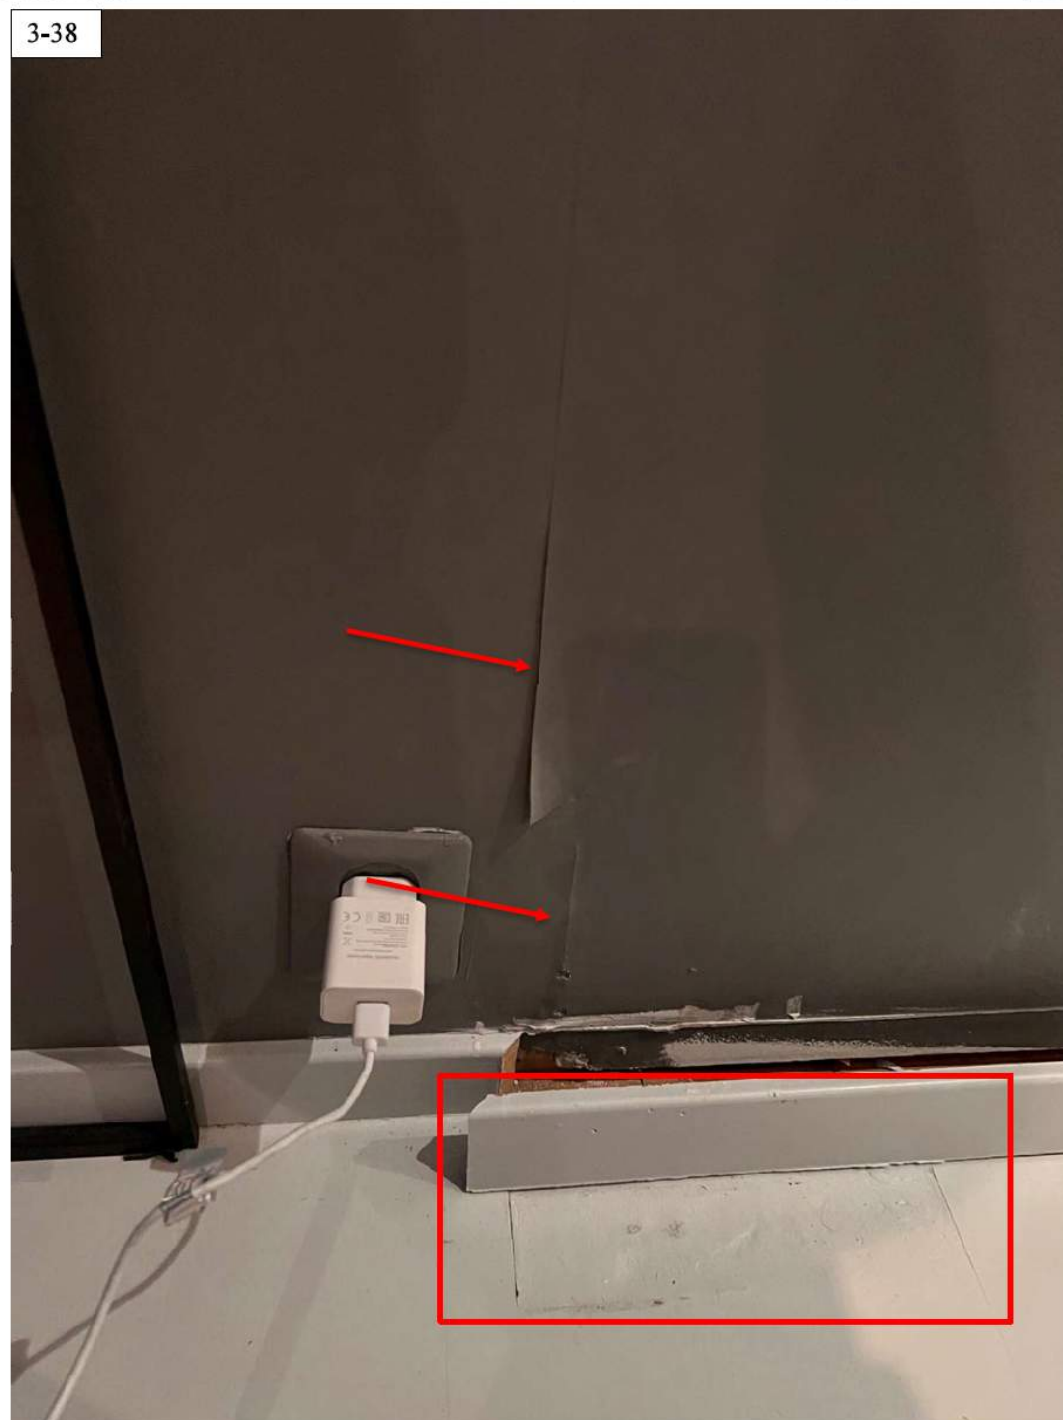
Piler på bildet viser at skjøtebånd på gipsplater har løsnet som følge av vannlekkasje fra utett tak. Merket område på gulv viser nok en tidligere lokal utbedring, mest sannsynlig etter en vannskade.

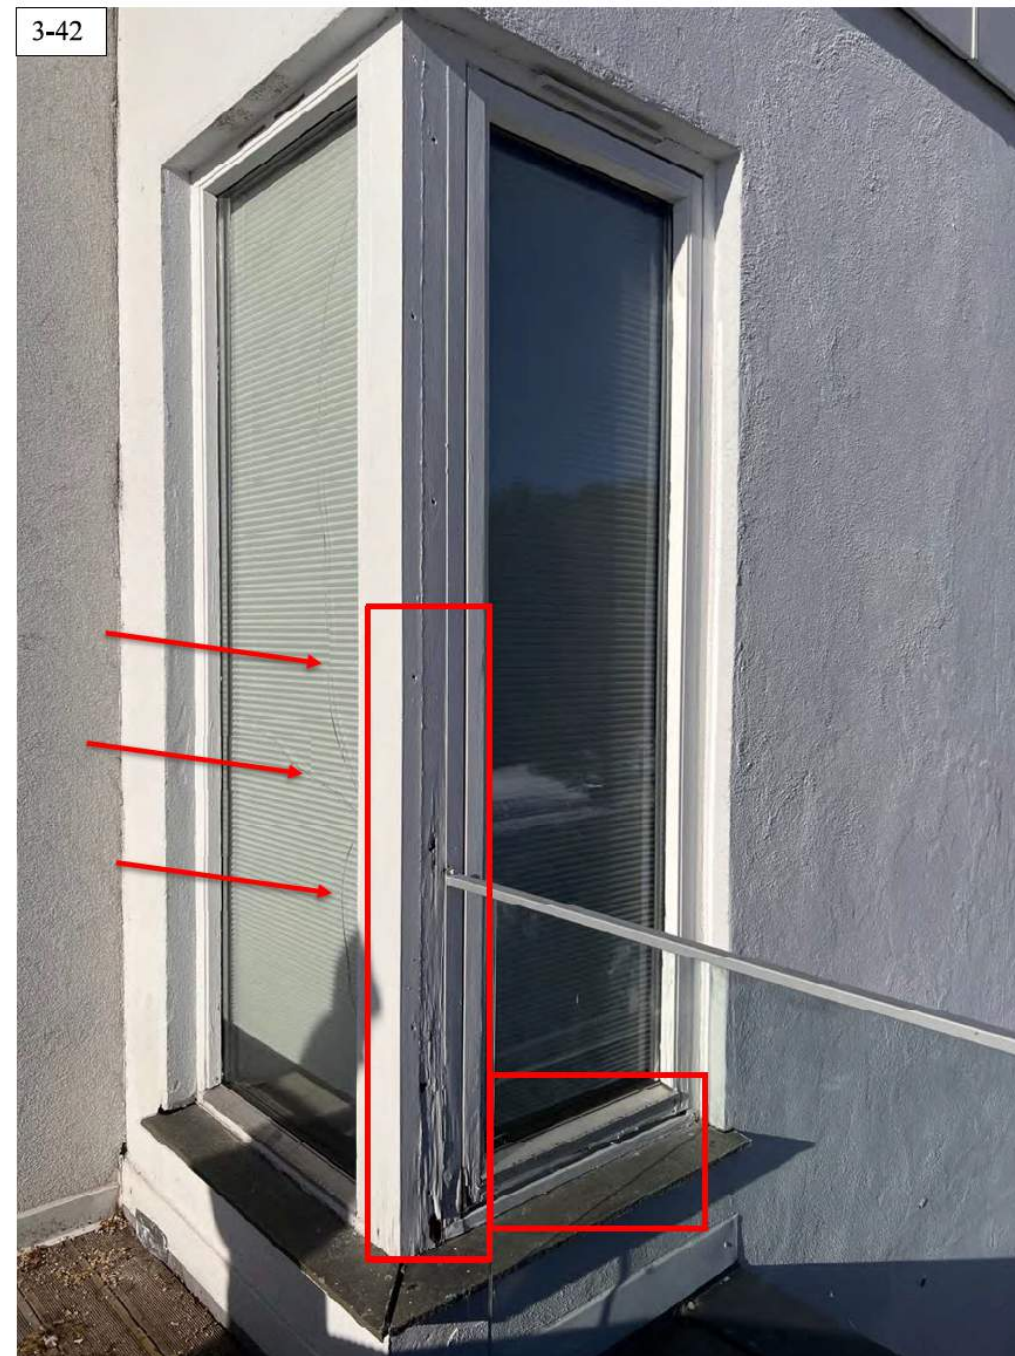
Merket områder på bildet viser råteskade på hjørnestolpe og to vinduer til stue 2. etasje. Det ene vinduet har sprukket som følge av belastningen som vinduene blir påført nå som hjørnestolpen er råteskadet og ikke bærende. Glassrekkverket er festet til råteskadet treverk. Det tar omtrent 12-15 år og få så mye råteskade i slikt treverk. Glassrekkverket er fra 2016/2017.
