**Prisant.:** Kr 4 000 000,-  
**Omkostn.:** Kr 120 050,-  
**Total ink omk.:** Kr 4 120 050,-  
**Selger:** Ragnhild Karlsen

# Stor eiendom med attraktiv beliggenhet på Utsikten! Gode sol- og utsiktsforhold.

Enebolig  
Utsikten 10  
3718 Skien

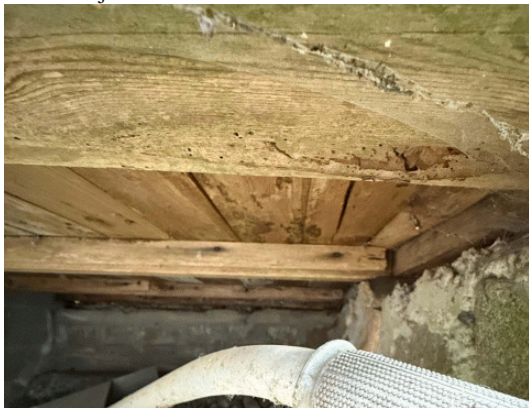
**1. Grunn og fundamenter****TG 3** 1.1 Byggegrunn, fundamenter, grunnmur, drenering og sikring mot vann og fuktighet

Det er påvist skader slik at drenering og annen sikring mot vann og fuktighet er utett.

Grunnmur er besiktiget uten at det er funnet vesentlige avvik i form av sprekker/riss. Det bemerkes en del avskalling på innsiden av grunnmur, soppdannelser, samt salt og kalkutslag.

Det er registrert avskalling på støpte bæresøyler, trolig som følge av frostspreng og utilstrekkelig overdekning av armering. Skadene kan gi redusert bestandighet og svekket bæreevne over tid.

Det er ingen dokumentasjon eller tegn til etablert drenering, samt alder er ukjent. Basert på fuktmåling mot innside av grunnmur ble det registrert unormale fuktverdier, noe som indikerer mangelfull eller fraværende drenering.

TG3 vurderes grunnet høye fuktverdier og tydelige tegn på manglende drenering, samt tegn til borebiller i stubbeloftet under entré i 2. etasje.

**Merknader:** Drenering er ikke etablert da det ikke er kjeller, men det anbefales alltid tiltak slik at vann ledes bort fra konstruksjon.

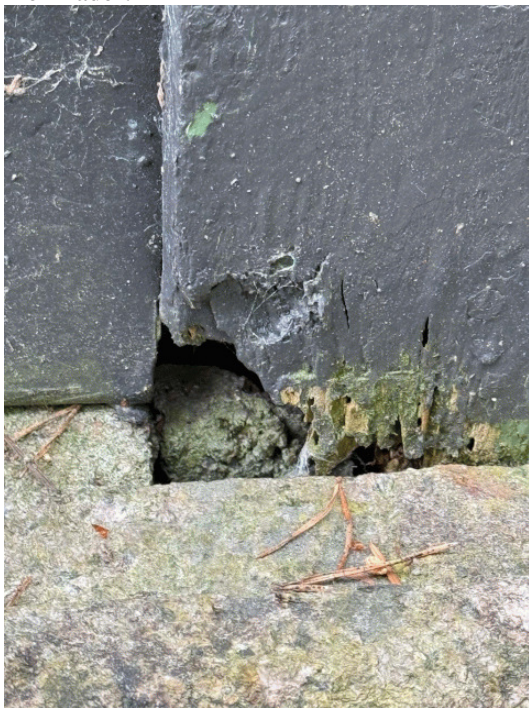
Det er påvist skader, sprekker og råteskade på kledningen.

Kledningen er i redusert stand med tegn til råte, oppsprukket maling, ubehandlet endeved og manglende luftespalte i nedkant. Det er også påvist avskalling og manglende vedlikehold. Dette kan føre til fuktskader og redusert levetid på både kledning og underliggende konstruksjon. Kledningen bør påregnes utskiftning eller utbedringer/vedlikehold.

TG2 vurderes grunnet tegn til råte, oppsprukket maling, ubehandlet endeved og manglende lufting.

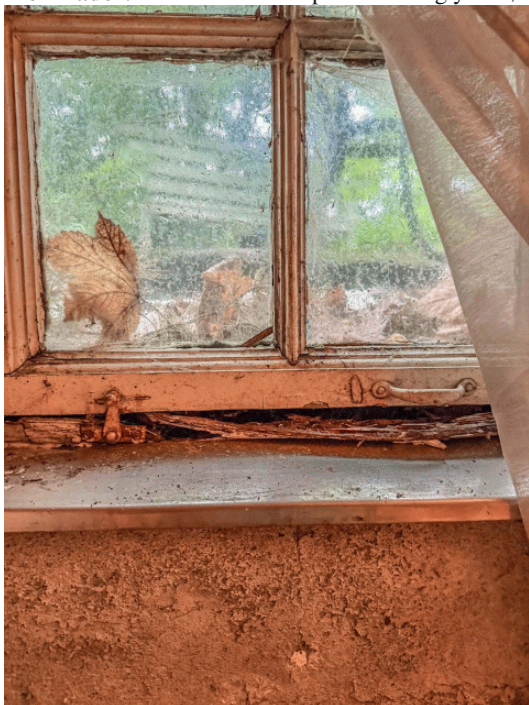
### TG 3 3.1 Vinduer og ytterdører

Vinduene ble visuelt undersøkt og kontrollert ved stikkprøver. Vinduene fra 1995 fremstår i normalt god stand, alder tatt i betraktning. Det ble avdekket fuktskader og punktert vindu i stue i 2. etasje og vinduene på nordvestvendt vegg i 1. etasje er ødelagte. Det bemerkes at vinduer er en bygningsdel som har en naturlig slitasje over tid med en forventet levetid, der eldre vinduer slipper ut mer varme enn nye vinduer.

TG3 vurderes grunnet punktert vindu med påvist fuktskader i stue i 2. etasje og vinduene på nordvest vegg er ødelagte.

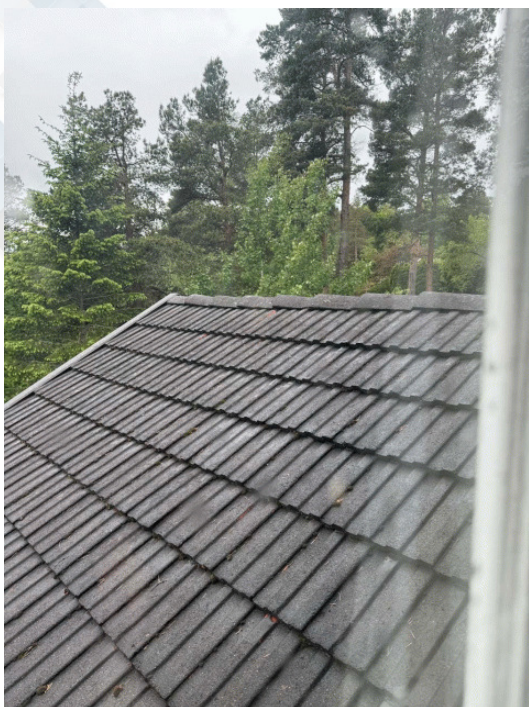
##### TG 2 4.1 Takkonstruksjon, takteking og skorstein over tak

Det er påvist fuktskjolder.

TG2 vurderes grunnet enkelte nedbøyninger og tegn til svekkelser i konstruksjonen, samt vesentlige nedbøyninger og skjevheter ved entré i 2. etasje.

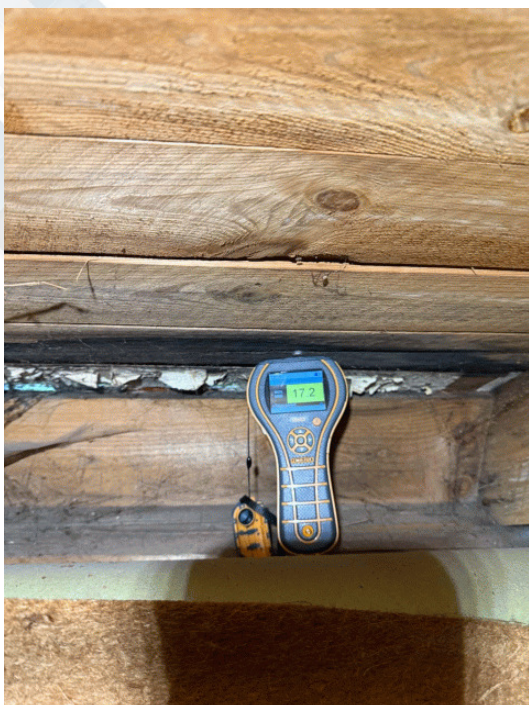
### **TG 3** 4.2 Undertak, lekter og yttertekkning (taktekingen)

Ved inspeksjon av undertaket bak knevegger ble det avdekket fuktskjolder og tegn til fuktinntrengning, samt åpning i undertaket under gesimsbord mot tilstøtende vegg. Åpningen ser ut til å være ment for ventilasjon, men det er tydelige spor etter vanninntrengning i området. Hjemmelshaver opplyser at dette er utbedret, men dokumentasjon forelå ikke ved befaring. Det ble også registrert fuktskjolder og avskalling i himlingen på loftet. Fukt kan føre til råte, mugg og redusert levetid for konstruksjonen. Årsaken må avklares og åpningen tettes eller sikres med egnet løsning; ytterligere undersøkelser og utbedringer bør utføres av fagperson.

Takrenner og nedløp har normal slitasje etter alder, men det er registrert manglende utkastere og tilkobling til drenerør av soil til kommunalt anlegg ved grunnmuren. Dette kan medføre vannansamling ved grunnmur og gi fuktinntrengning, noe det er tegn til på innsiden av muren. Løsningen kan også føre til avskalling og redusert levetid på konstruksjonen. Det anbefales å skifte ut takrenner og nedløp, samt etablere korrekt bortledning av overvann.

TG3 vurderes grunnet samlet vurdering av takkonstruksjonen, hvor det ble avdekket flere forhold som samlet utgjør en høy risiko for fukt- og vannskader. Det er registrert fuktskjolder og tegn til vanninntrengning i undertaket, samt åpning under gesims som gir ytterligere eksponeringsfare. Det er også registrert løse mønestein, manglende snøfangere og mosevekst som kan forårsake frostspreng. Takrenner og nedløp er slitte, mangler utkastere og er tilkoblet drenerør som har medført fukttegn på innsiden av grunnmur.
