Dalåsen 27, 2230 SKOTTERUD

# Innholdsrik og velholdt enebolig med sentrumsnær beliggenhet

Befaringsdato: 19.02.2026

Rapportdato: 04.03.2026

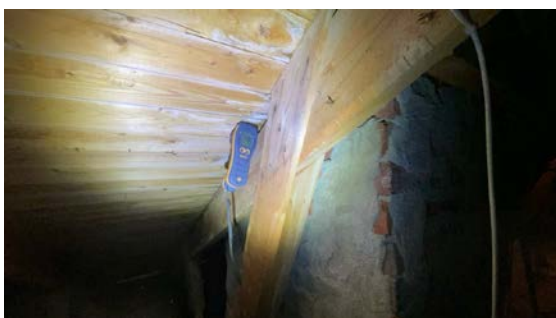
W-takstoler m/taktrø av rupanel. Loft isolert m/mineralull. Små skjolder ved pipe/luftehatt, men tørt ved fuktmåling befaringsdagen (nokså normalt med litt utsverging ved teglpipe). Et ventilasjonsrør er avsluttet på loft-oppløst ikke lenger i bruk, men bør isoleres igjen.

Fuktmåling pipeveksling (noen skjolder)

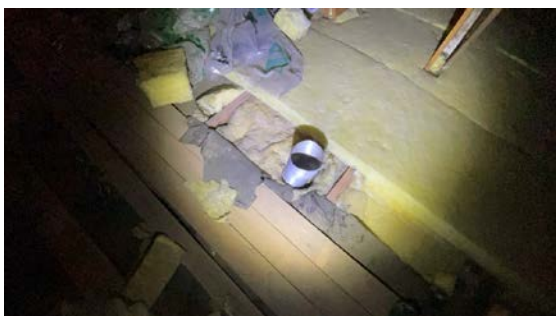
Ventilasjonsrør ikke i bruk på loft

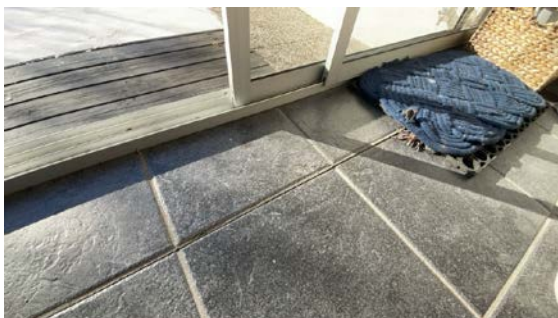
Det er oppsprekk i flisfuge mot dør til helleplattning på innglasset veranda (noe "bom" i flis her) samt noe i langsgående fuge mot langvegg (nest ytterste, her uten "bom") mot langvegg. Sprekk i en flis påvist.

Kan tyde på bevegelse i underlaget, flis uten "bom" (dårlig limdekning) kan forsøkes refuget, mens flis med bom bør limes på nytt før refuging av løsnet fugemasse.

Oppsprekk fuge

Vann inn i hjørnet av terrasse må undersøkes nærmere når det oppstår for å avdekke årsak og tiltak/tetting.

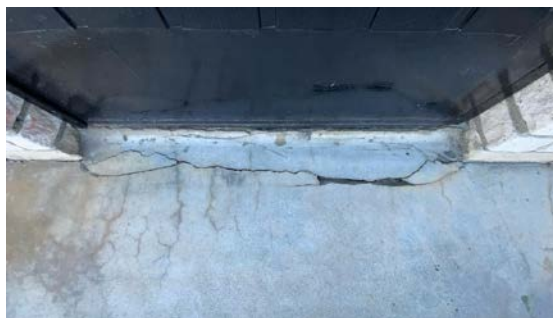
Sprekker i betong mot den opprinnelige døren (trapp).

Oppsprekk betong mot dør

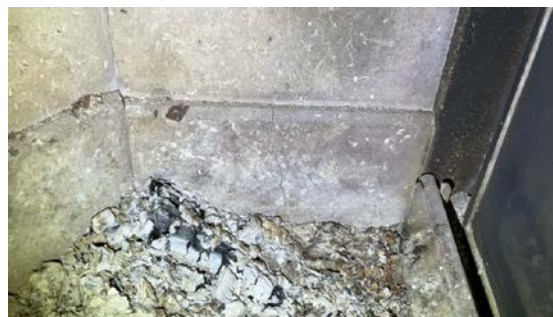
- Ildfast stein har sprekker.

Peisovn i kjeller har sprekk i en ildfast stein og topp/platen i kleberstein mot røykrøret. Ukjent avstandskrav mtp. dørkarm i tre på ene siden.

Sprekk ildfast stein peisovn kjeller

- Ildfast stein bør skiftes ut/repareres.

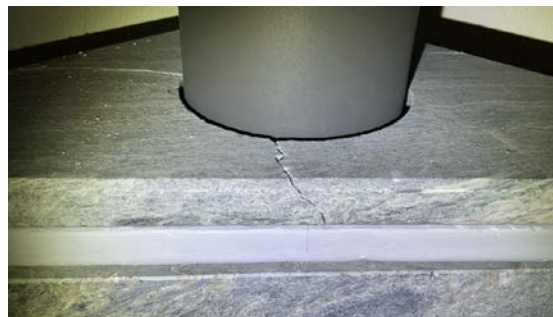
Sprekk toppplate peisovn kjeller

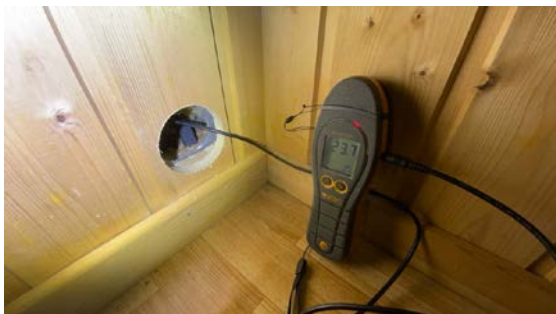
- Det er gjennom hulltaking påvist høyt fuktnivå inne i trekonstruksjonen i hulltakingen, men ikke påvist fuktskader i dette området. Høy luftfuktighet kan over tid føre til muggvekst eller sverting av materialer. Samtidig kan materialer og konstruksjoner bli ødelagt.

- Det er i hulltaking påvist fukt-/råteskader.
- Det er påvist indikasjoner på noe fuktgjennomtrenging i kjellergulv.
- Det er påvist indikasjoner på noe fuktgjennomtrenging inn i kjellermur.

Målt fuktig treverk (24%) ved hulltagning og del av svill nærmest lecamuren er påvist med råte/mykt treverk (sansynlig fuktigere sommertid).

Hulltagning- 24 vekt% fukt og plastfolie i påforingskonstruksjon

Kun en punktmåling og omfang er usikkert. Estimert er satt for nærmere undersøkelser og noe utbedringer av utv. terrengforhold/fuktsperre på kjellervegger med påforingskonstruksjon samt noe inv. utskiftning, men estimatet er svært usikkert før nærmere undersøkelser med flere åpninger av konstruksjon. Forholdet i "grovkjeller" vurderes ikke like kritisk da murkonstruksjoner av "ikke organisk" materiale tåler litt fuktvandring, men benk i tre mot vegg bør fjernes, god ventilasjon opprettholdes og forholdet observeres over tid.

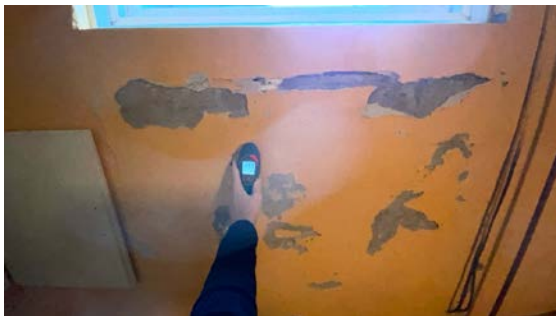
Fuktvandring/flass åpen mur

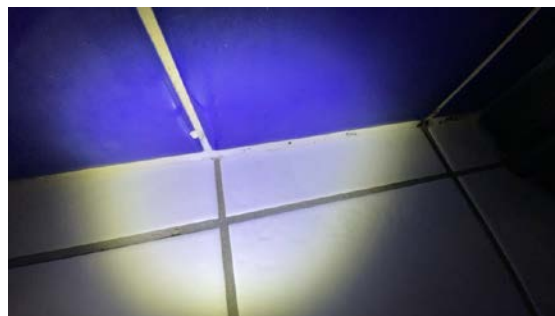
Mindre sverteprikker i silikonfuge

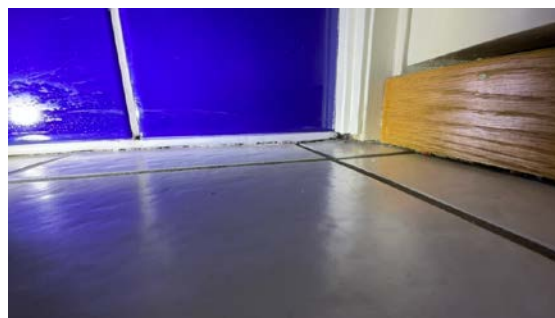
Litt oppsprekk i silikon mot gulv

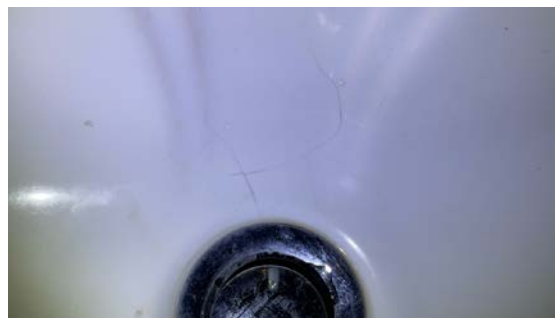
- Riss er vanligvis overfladiske skader i servantens overflate eller glassur. Konsekvensene av riss er hovedsakelig kosmetiske.

Sprekk/stjerne i servant ved bunnventil

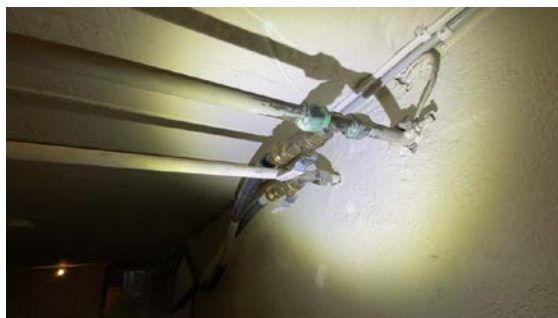
Irret utett kobling kjellergang (mindre drypp)

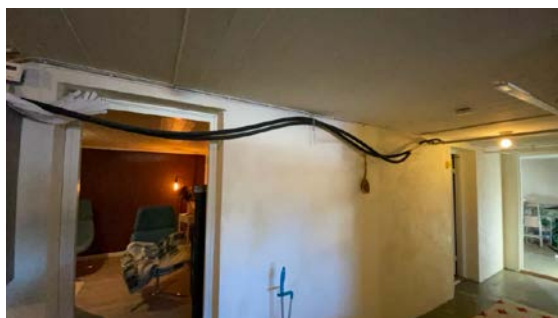
Uklamrede rør kjellergang
